**APLICAÇÃO DA LISTA DE VERIFICAÇÃO DE QUINQUIM E  
ZUCOLOTO (2020) PARA PADRONIZAÇÃO DE INSPEÇÕES  
PREDIAIS: ESTUDO DE CASO EM UNIDADES RESIDENCIAIS NA  
CIDADE DE VITÓRIA- ES**

Vitória – ES

Projeto de Graduação apresentado ao departamento de Engenharia Civil do Centro Tecnológico da Universidade Federal do Espírito Santo, como parte dos requisitos necessários à obtenção do grau de Bacharel em Engenharia Civil.

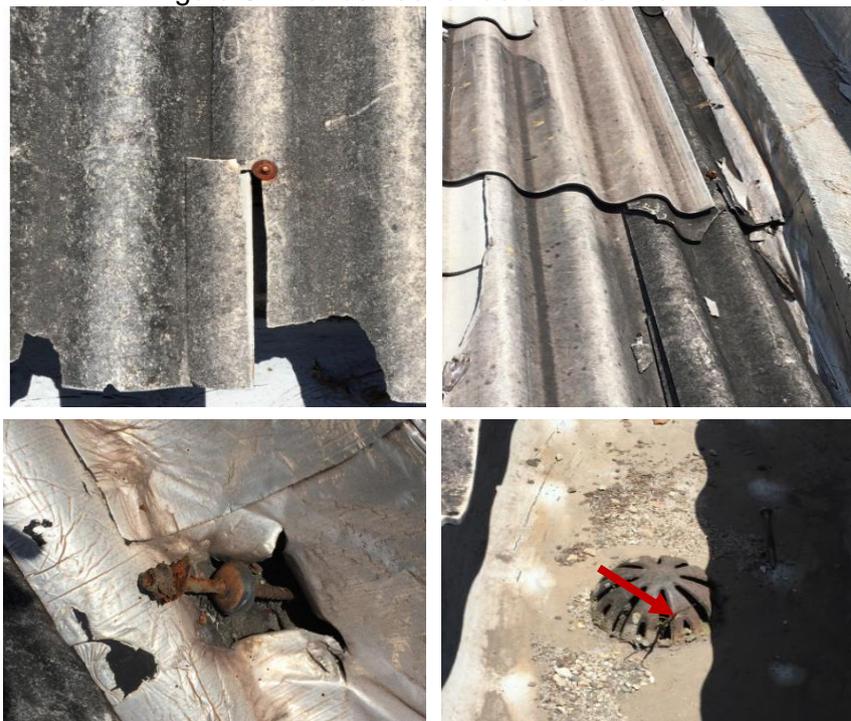
Figura 8 - Danos nas telhas e ralos - Ed. A.

No telhado, Figura 8, foi constatado sinais de deterioração, com necessidade de reparos significativos, como trincas, pequenos buracos nas telhas, parafusos fixadores soltos, sobreposições inadequadas das telhas que por sua vez contribuem para o acúmulo de sujeira, umidade, para o crescimento de vegetações e acelerando o processo de oxidação dos parafusos. Nos ralos tipo abacaxi foi possível notar a o crescimento de vegetação.

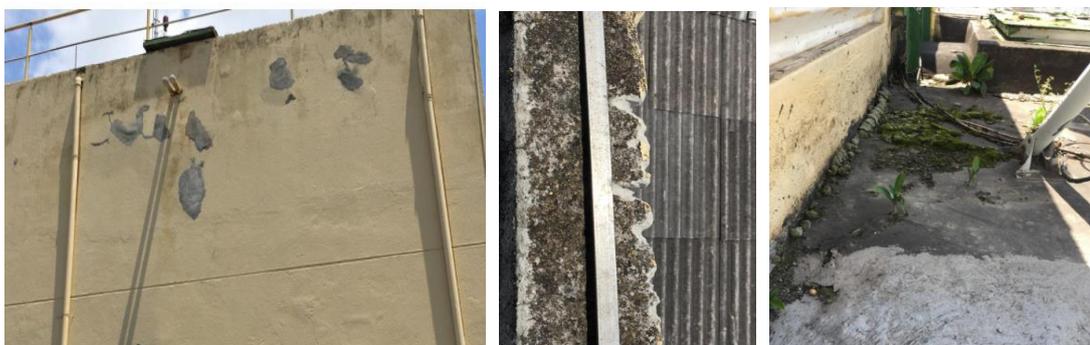
Figura 9 - Danos e anomalias na cobertura- Ed. A.

Foi possível verificar sinais de deterioração na região do ático, Figura 9, causados em sua maioria por falta de manutenção periódica e por ação das intemperes. Nota-se a falta de manutenção na impermeabilização da laje, o aparecimento de musgos e vegetação próximas ao reservatório de água. Falta de chapins e ou a falha de manutenção também foram identificados.

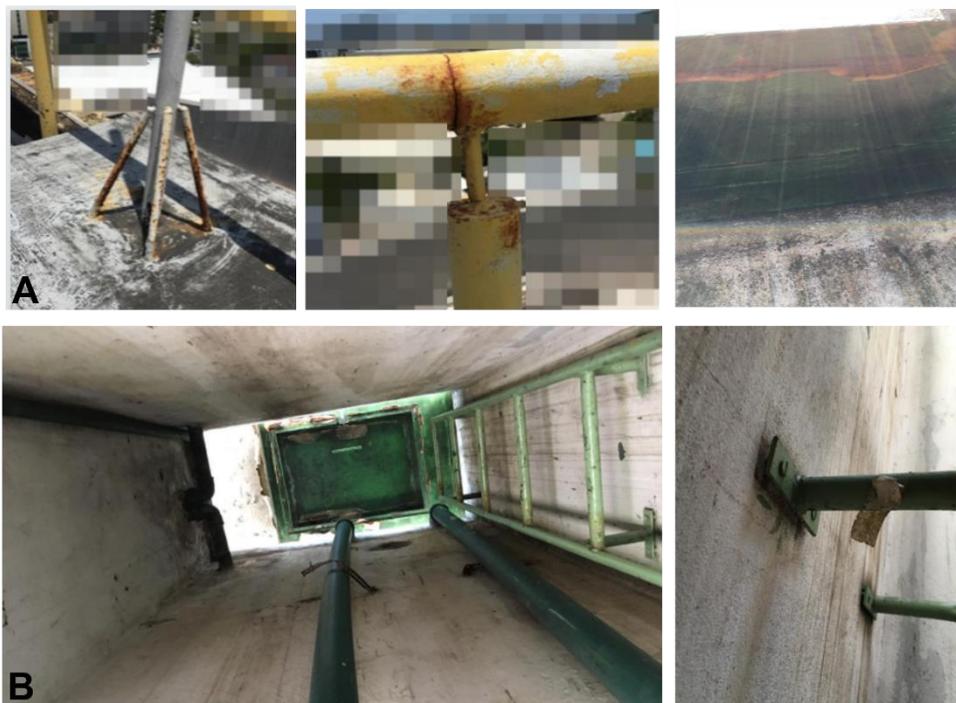
Figura 10 - Acesso a cobertura -Ed. A.

Ainda na cobertura, foram presenciados pontos de oxidação no guarda corpo, na base do suporte de para raios e na parte interna da vedação do reservatório de água, figura 10- A. A escada de acesso a laje da cobertura estava com alguns

parafusos soltos, as paredes no entorno apresentavam trincas, sujidades e tubulações com fixação precária como apresentado na Figura 10 -B .

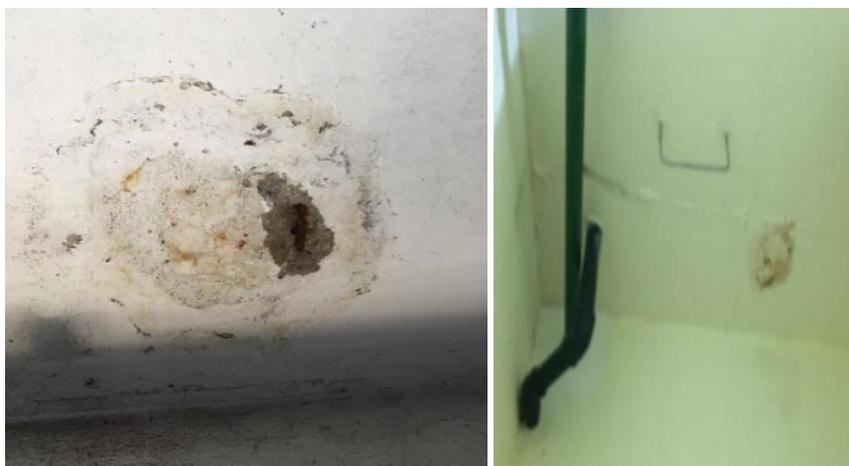
Figura 11 - Infiltração Ed. A

Nota-se, na Figura 11, a exposição da armadura negativa da laje e sinais de infiltração próximo ao reservatório de água, que é considerada uma manifestação patológica crítica de baixa extensão, segundo a lista de verificação de Quinquim e Zucoloto (2020), concentrados pontualmente em um elemento e em regiões específicas da estrutura.

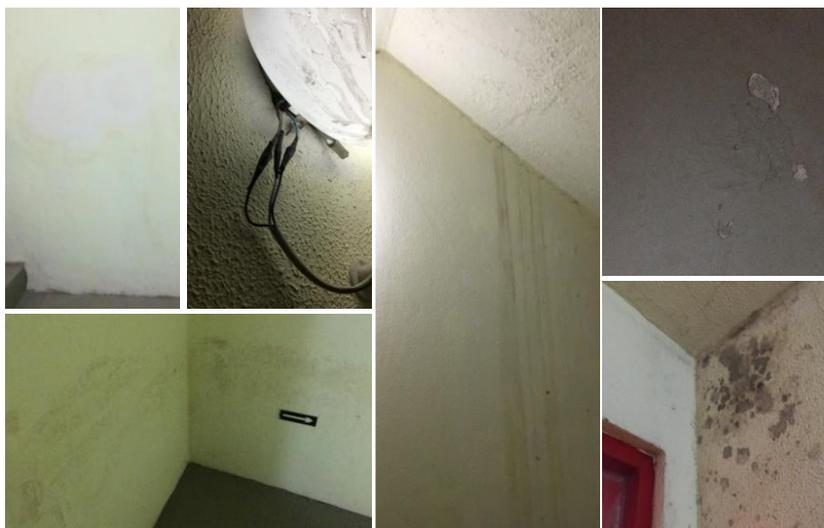
Figura 12 – Revestimento interno Ed. A

No interior da edificação, Figura 12, foi constatada a presença de mofo e sujidades, instalações elétricas das luminárias expostas e pequenas avarias no piso da escada.

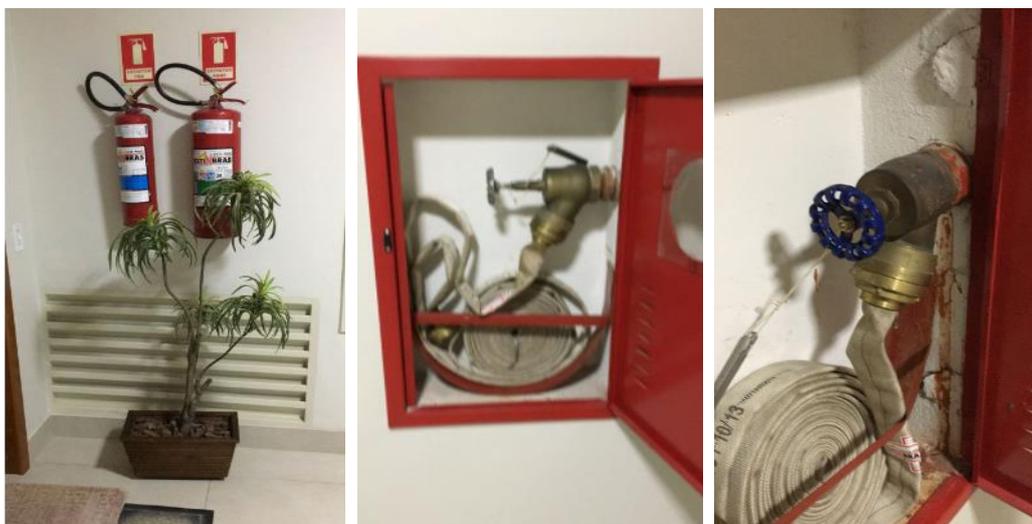
Figura 13 – Sistema de Combate a incêndio Ed. A

Quanto às instalações de combate a incêndio, verificou-se acesso aos extintores dificultados por objetos em poucos andares. Em um dos pavimentos o conjunto de combate a incêndio estava incompleto, sem esguicho. Também foi verificada possível infiltração no registro do sistema contra incêndio, Figura 13.

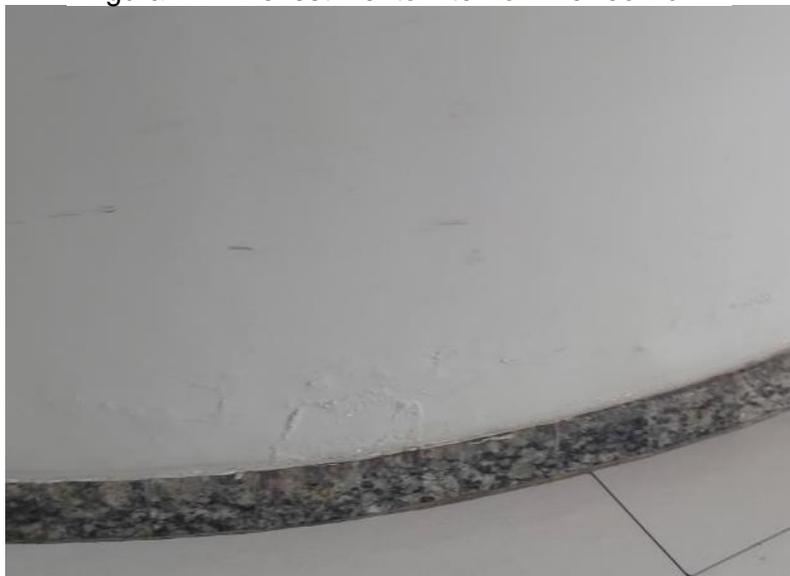
Figura 14 – Revestimento interno – Terréo Ed. A

No térreo, como apresentado na Figura 14, foi verificada a necessidade recomposição da pintura.

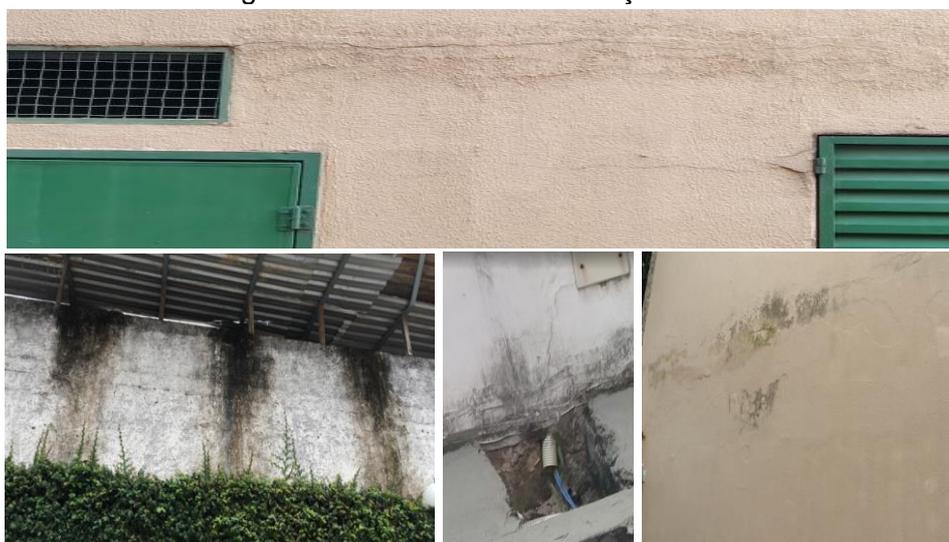
Figura 15 - Em torno da edificação A.

Em torno da edificação, Figura 15, além de verificar a necessidade de recomposição da pintura, foi observada a falta de manutenção das áreas verdes, plantas escandentes em torno de instalações elétricas e entre trincas. Também foi constatado pontos hidráulicos com infiltrações e a presença de trinca na entrada da casa de máquinas, provavelmente pela falta de verga, caixas de passagem com fiação exposta e com vegetação, muro de divisa com sujidades e sinais de infiltração.

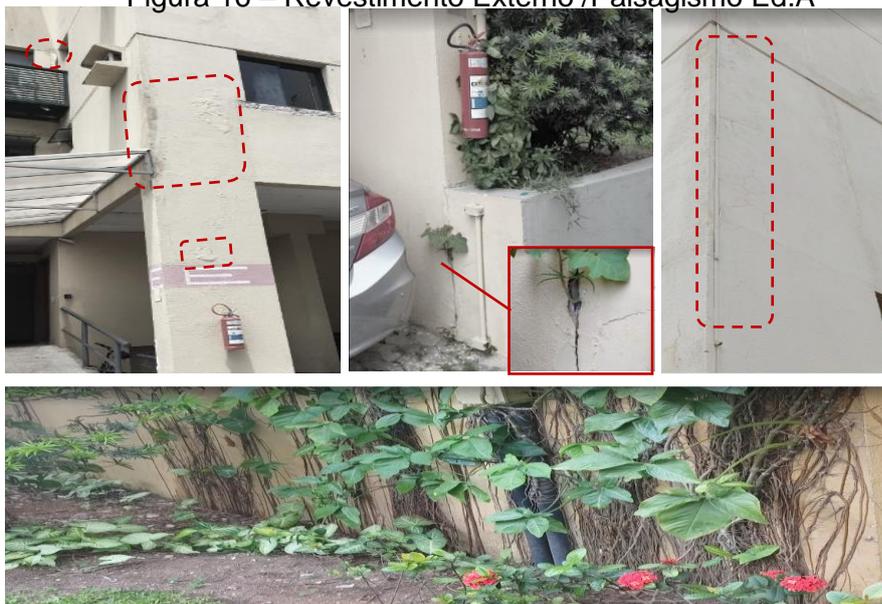
Figura 16 – Revestimento Externo /Paisagismo Ed.A

Na fachada da edificação foi possível verificar a ausência de chapins e pingadeiras, causando o deslocamento de alguns revestimentos. Além dessa observação foram verificadas algumas trincas, provavelmente causadas por movimentação térmica e higroscópicas, bolsões de umidade e fissuras mapeadas decorrentes da expansão e retração da argamassa, Figura 16. Devido a quantidade de trincas presentes na fachada, a manutenção é aparentemente de fácil.

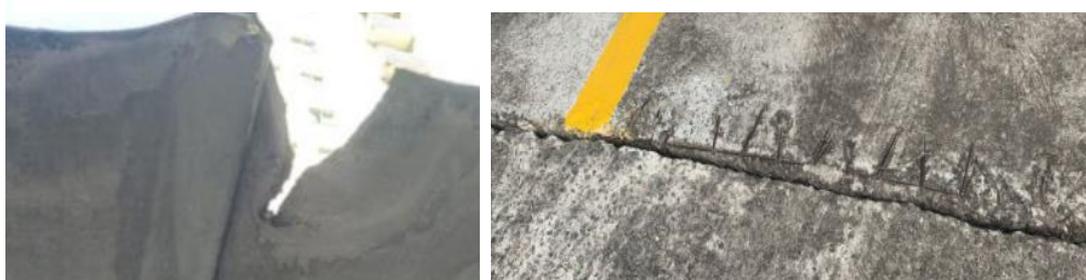
Figura 17 – Estacionamento – Ed. A

Na garagem foi observada a necessidade da substituição de algumas telhas com atenção no recobrimento transversal mínimo que segundo a NBR 7196-1:2020 que pode ser de  $\frac{1}{4}$  ou  $1\frac{1}{4}$  dependendo da inclinação da superfície. Também foi constatada exposição da armadura do piso em alguns pontos com necessidade de tratamento da armadura e recobrimento, Figura 17. Verificou-se também trincas no muro da garagem por movimentação higroscópica e falta de chapim.

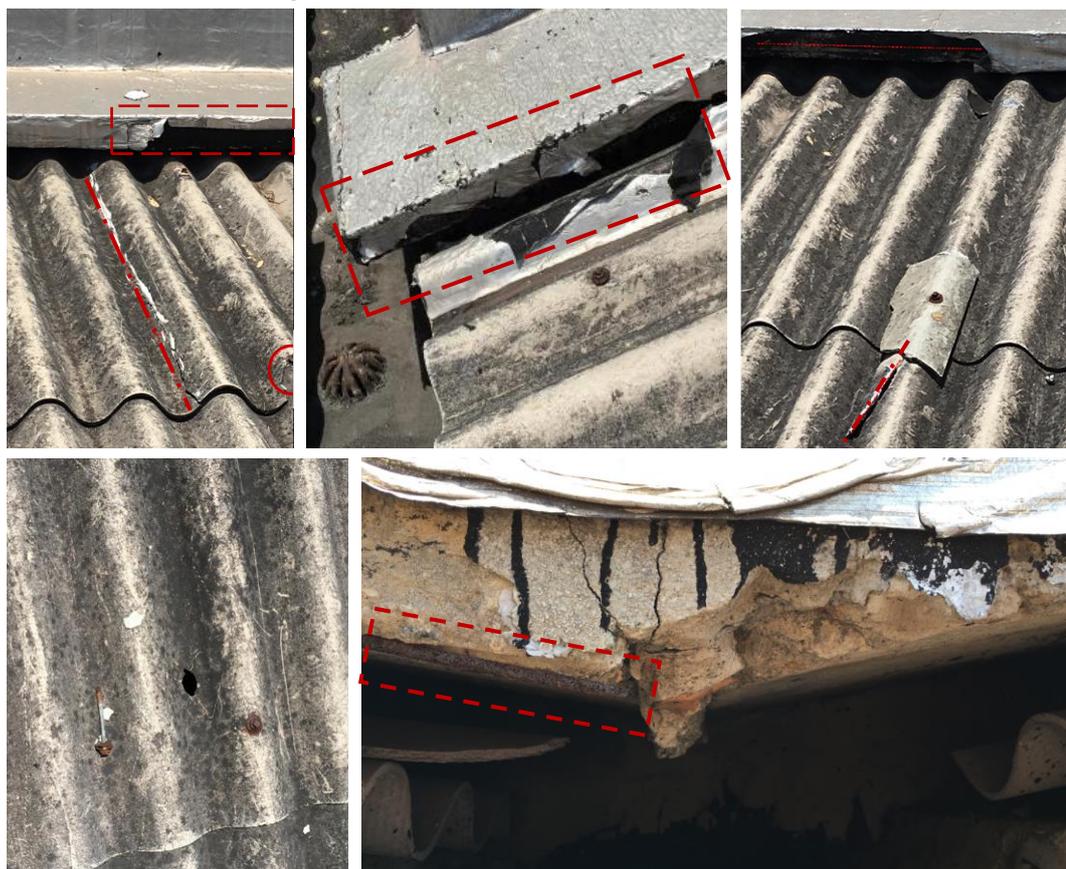
Figura 18 - Danos nas telhas e rufos - Ed. B.

No telhado, Figura 18, foram constatados sinais de deterioração, com necessidade de reparos parciais, como trincas, pequenos buracos nas telhas, parafusos fixadores soltos e/ou oxidados. Os Rufos, de concreto armado, em sua maioria estavam impermeabilizados com manta, mas em alguns pontos a impermeabilização estava prejudicada. notou-se também o deslocamento do cobrimento da armadura, neste ponto verificou-se a falha na impermeabilização.

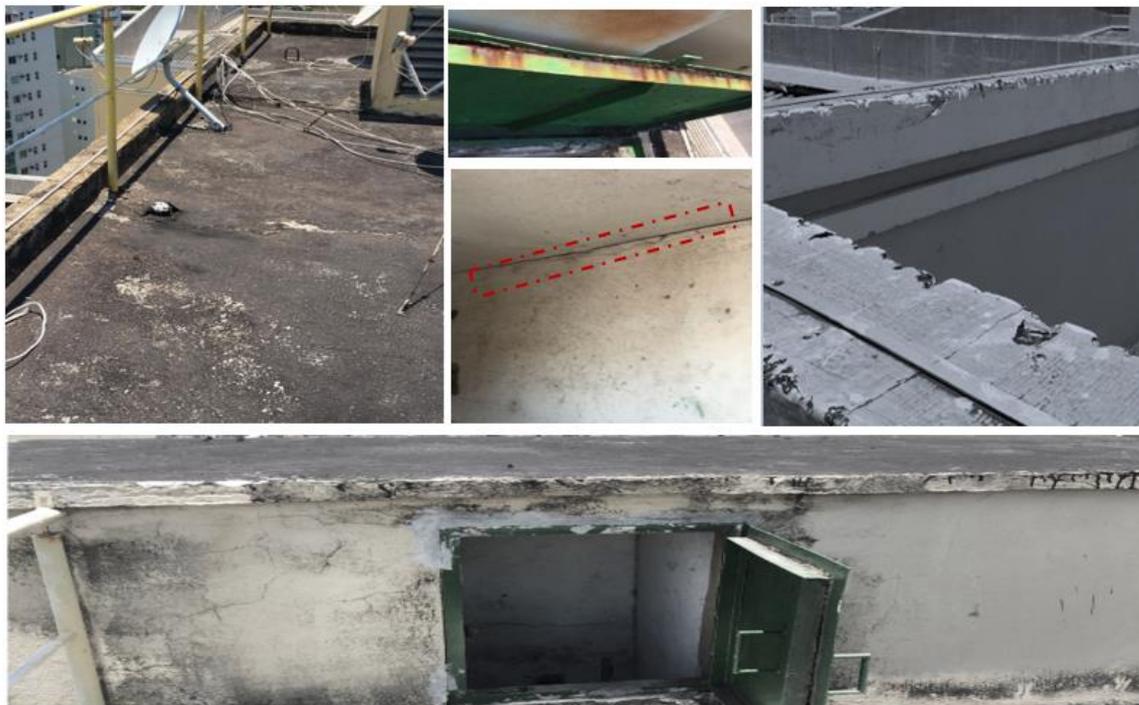
Figura 19 - Danos e anomalias na cobertura- Ed B.

Na cobertura foi possível verificar sinais de deterioração, causados em sua maioria por falta de manutenção periódica e por ação das intempéries, Figura 19. Nota-se a falta de manutenção na impermeabilização da laje e na marquise, o acúmulo de sujidades na marquise, portas de acesso a cobertura e as vedações dos

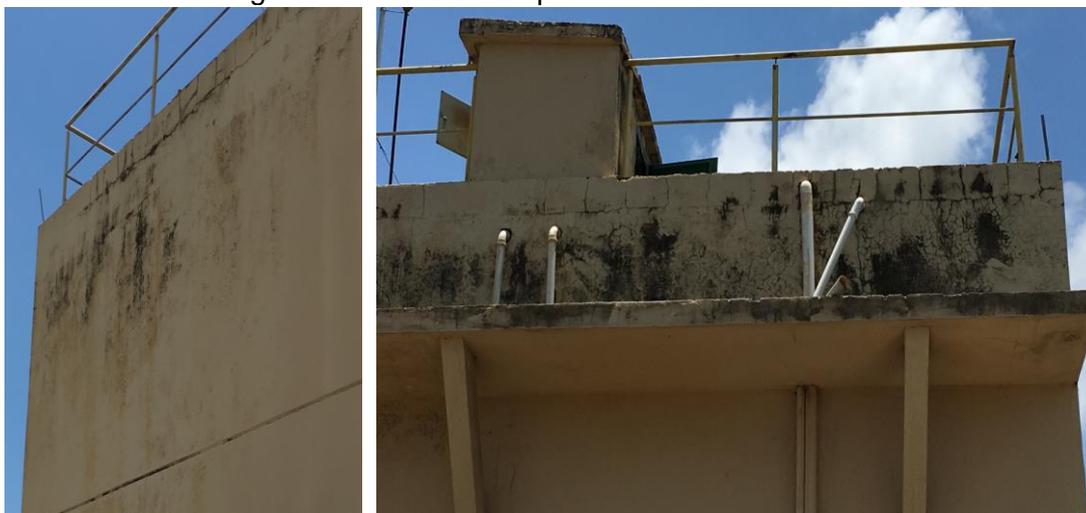
Figura 20 - Fissuras mapeadas cobertura Ed.B.

Ainda na cobertura, foi possível observar trincas tanto por conta de movimentação térmica quanto por movimentações higroscópicas (Figura 21), também foi verificada a presença de fissuras mapeadas decorrentes da expansão e retração da argamassa, provocadas pela presença de água, conforme Figura 20.

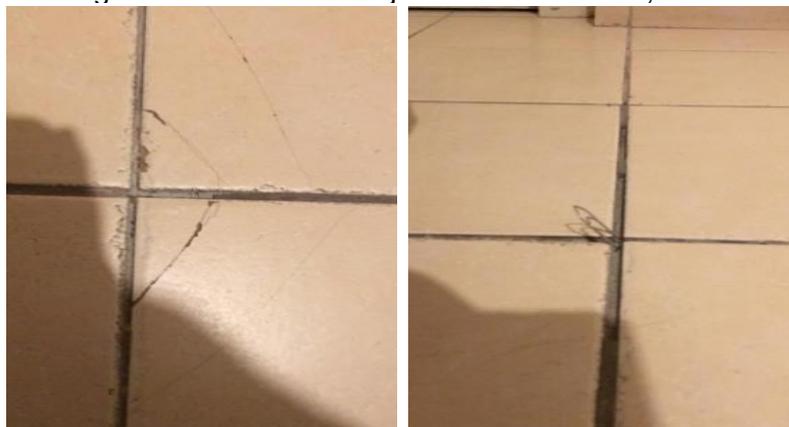
Figura 22 - Pisos sem rejunte e com avarias, Ed. B.

No interior da edificação, conforme Figura 22, foram constatados pisos sem rejunte em uma quantidade considerável de pavimentos e em aproximadamente seis pavimentos o revestimento apresentava sons cavos.

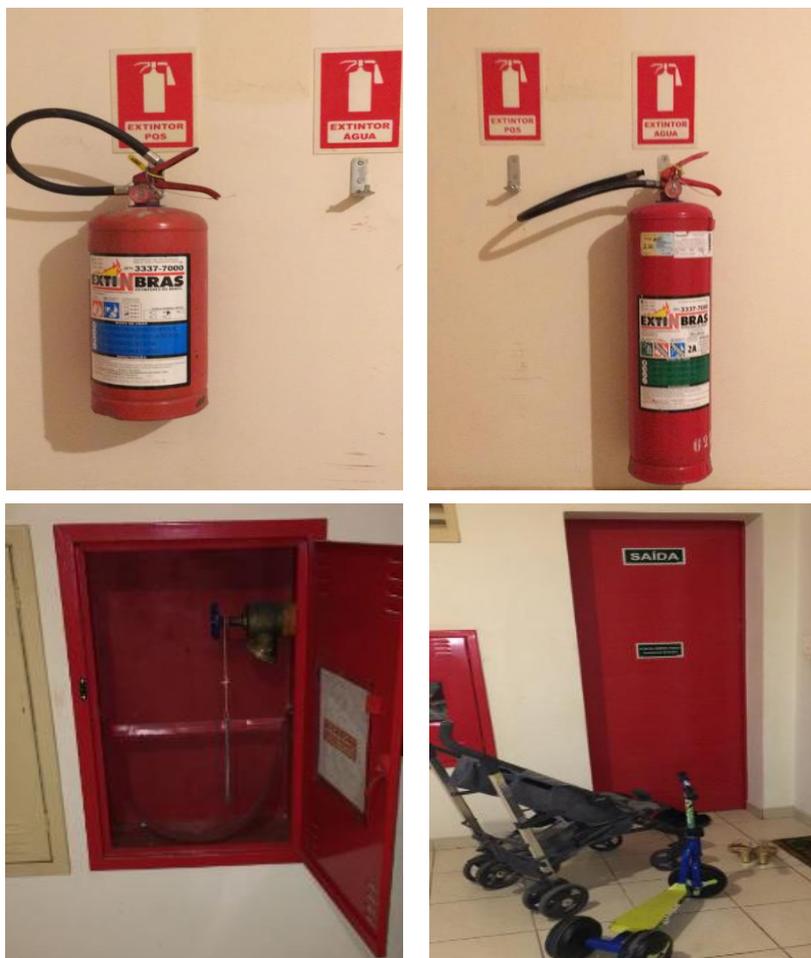
Figura 23 - Falta de equipamentos contra incêndio, Ed B.

Quanto às instalações de combate a incêndio, como apresentado na Figura 23, contatou-se a falta de mangueiras em sete pavimentos, falta de unidades extintoras ora de água ora PQS, acesso aos extintores ou a rota de fuga dificultados por objetos.

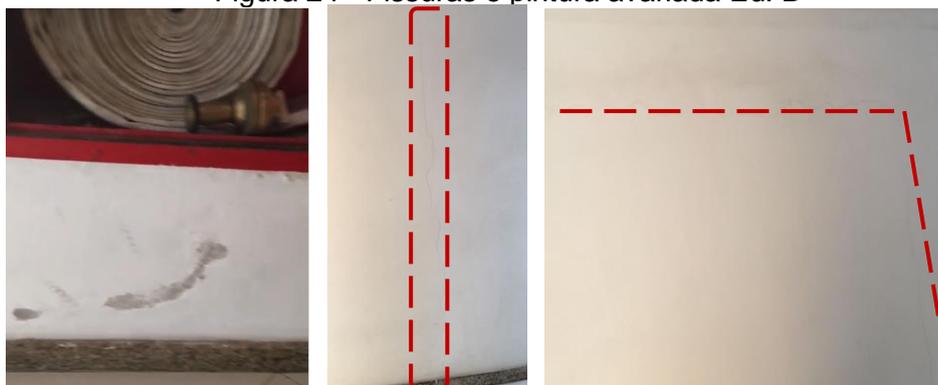
Figura 24 - Fissuras e pintura avariada Ed. B

No térreo, foi verificada possível infiltração próximo a mangueira de incêndio e fissuras em alvenaria de vedação (Figura 24).

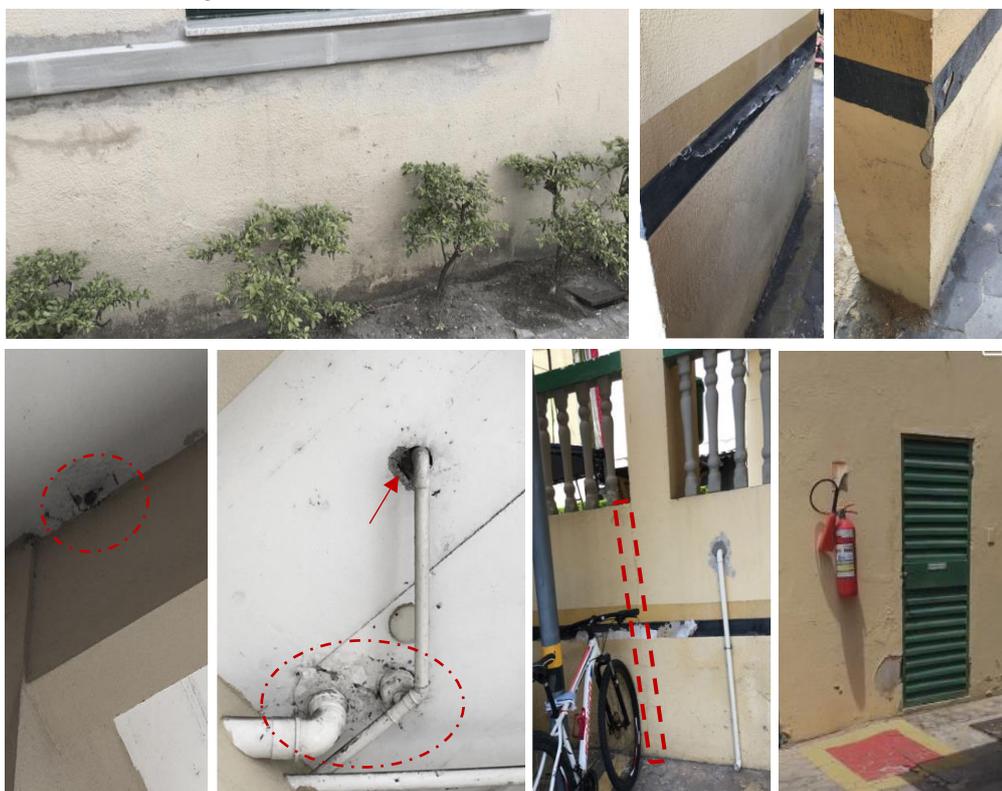
Figura 25 - Danos e anomalias área externa, Ed. B

Na área externa, Figura 25, no canteiro, foi presenciada umidade ascensional, causada em sua maioria por não impermeabilizar a região na fase de execução da obra. Em torno da edificação, foram observados alguns pontos com a necessidade de recomposição da pintura. Também foi observada armadura aparente próxima a tubulações de esgoto e adaptações de tubulações hidráulicas e placas de identificação do hidrante com avarias. Quanto a estrutura de concreto armado estava íntegra e apresentava apenas a necessidade de pequenos reparos pontuais de baixa complexidade.

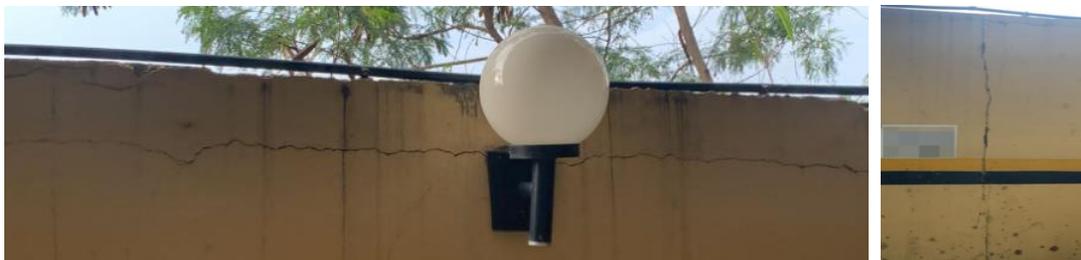
Figura 26 – Muro da garagem. Ed. B

Na garagem, observou-se trincas no muro por movimentação térmica e higroscópica (Figura 26).

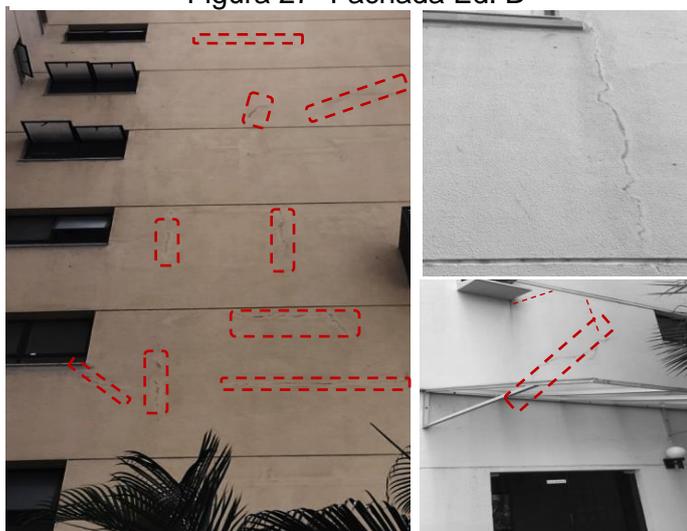
Figura 27- Fachada Ed. B

A fachada da edificação estava em manutenção devido falta de chapins, causando o deslocamento de alguns revestimentos. Além dessa observação foram verificadas algumas trincas e bolsões de umidade causadas, por movimentação higroscópica, aparentemente de manutenção intermediária, devido a quantidade de trincas que devem ser tratadas, conforme apresentado na Figura 27.

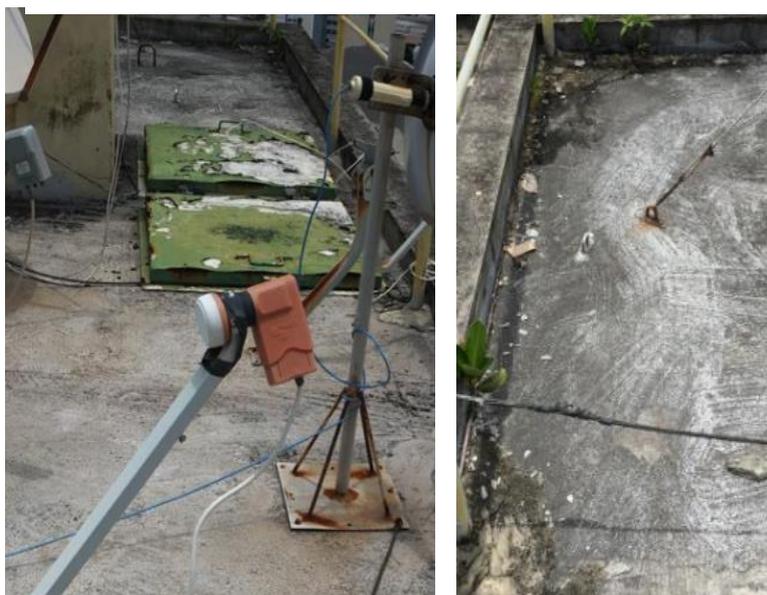
Figura 29- Danos e anomalias na cobertura, Ed C.

Na platibanda e ático, Figura 29, foi possível verificar sinais de deterioração, causados por ação de intemperes, falta de manutenção na impermeabilização da laje, falta de pingadeira ou a falha de manutenção da mesma na platibanda da caixa d'água, vedações dos reservatórios de água com sinais de oxidação, pequenas vegetações na laje do reservatório de água.

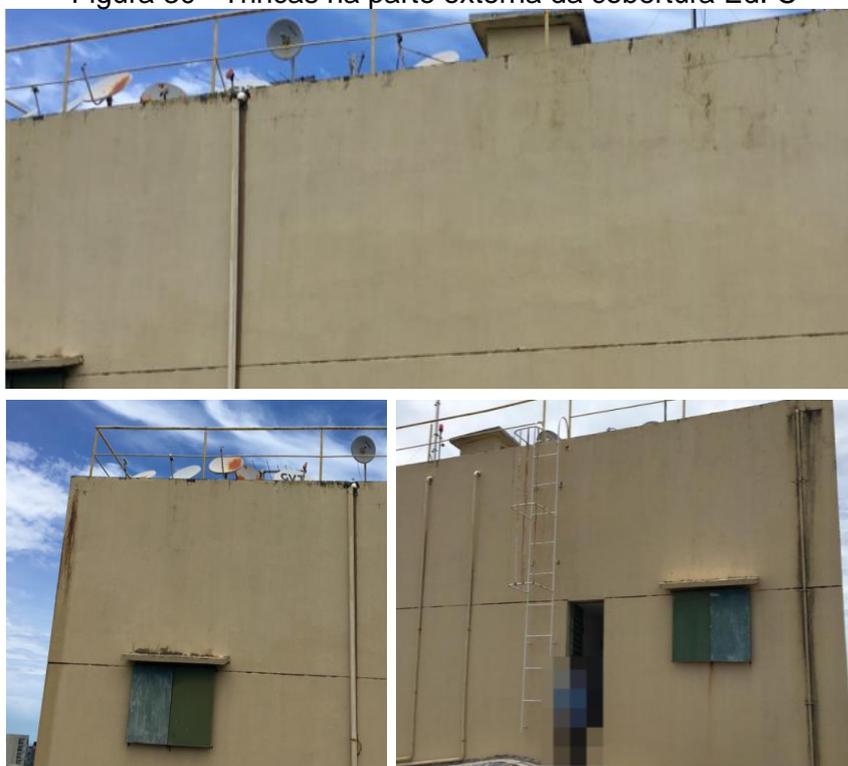
Figura 30 - Trincas na parte externa da cobertura Ed. C

Ainda na cobertura, Figura 30, foi possível observar de trincas por movimentações higroscópicas, também foram verificadas sinais de infiltrações próximo as instalações de drenagem pluvial favorecendo acúmulo de sujeira e umidade.

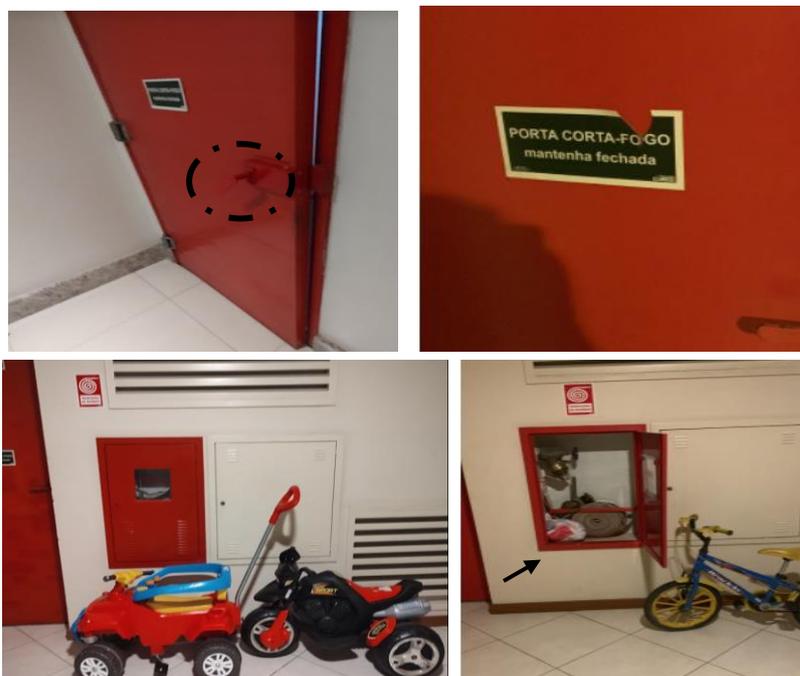
Figura 31- Sistema de Combate a incêndio, Ed. C

Quanto às instalações de combate a incêndio, foi constatada a obstrução no acesso a mangueiras de incêndio, objetos pessoais dentro do abrigo de mangueira, porta corta fogo com maçaneta e placas de sinalização quebradas, como apresentado na Figura 31 .

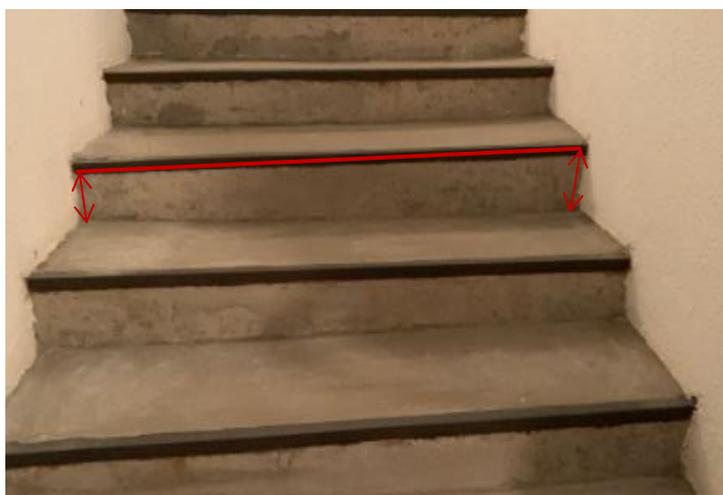
Figura 32 – Escada Ed. C

Ainda no interior da edificação foi constatada falta de padronização nas dimensões dos degraus da escada, Figura 32 .

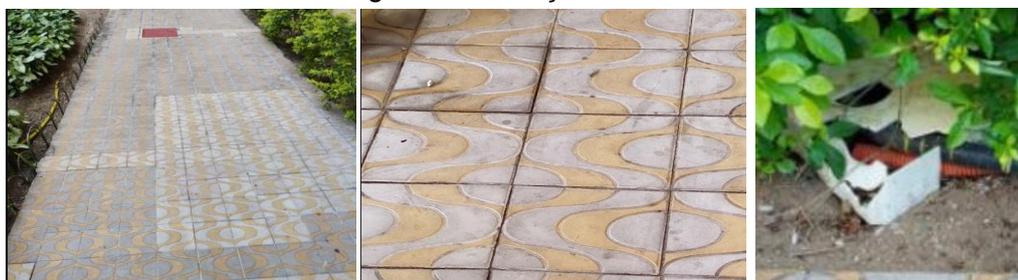
Figura 33 – Calçada. Ed.C

Em torno da edificação, Figura 33, foi observado eletroduto aparente e caixa de passagem danificada no jardim. No calçamento há necessidade de reaplicar o rejunte para a evitar deslocamentos e sujidades.

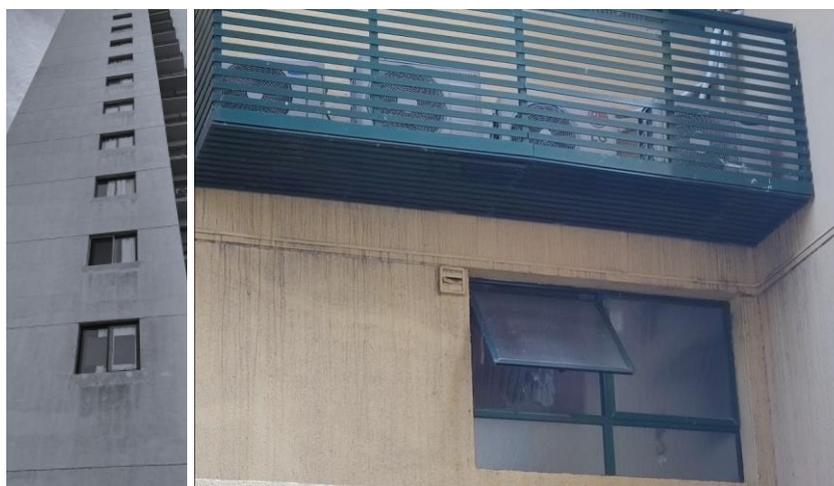
Figura 34- Fachada Ed.C

Na fachada da edificação, representada pela Figura 34, foi possível verificar a ausência de pingadeira que contribuem para o acúmulo de sujeira e umidade, intensificando o desenvolvimento de outras manifestações patológicas como desenvolvimento de organismos biológicos.

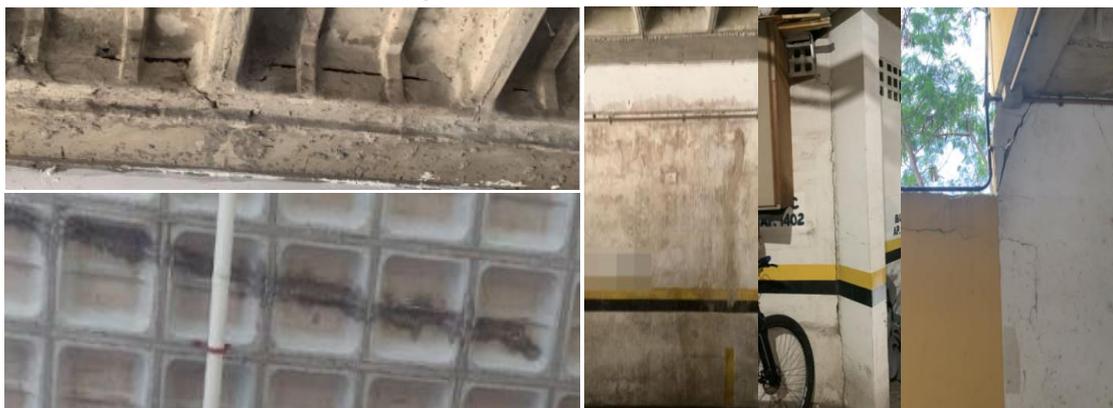
Figura 35 – Subsolo, Ed. C

Já no subsolo e garagem, Figura 35, nota-se manifestações patológicas críticas, como infiltrações nas lajes nervuradas, vários pontos de eflorescências, exposição da armadura, trinca nos muros de divisa, rachadura no muro, viga apoiada sobre alvenaria de vedação, provocando pequeno cisalhamento.

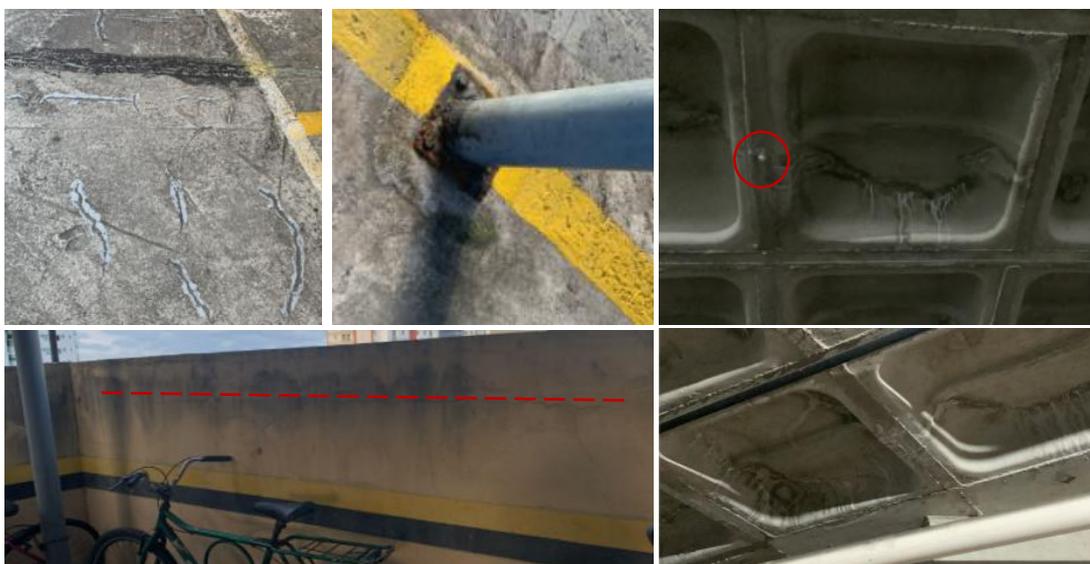
Figura 36 – Subsolo e garagem Ed. D

A edificação, apesar de ter sido entregue em 2020, já apresenta sinais de degradação em algumas áreas críticas, tais como o subsolo e a garagem. Nestes locais, foram identificadas a presença de infiltrações nas lajes nervuradas, eflorescências, estalactites, fissuras, sujidades nos muros, oxidação do suporte da cobertura dos veículos e a ausência de chapins nos muros, conforme apresentado na Figura 36. Estas manifestações patológicas devem ser avaliadas com atenção para evitar a propagação das degradações e garantir a integridade da estrutura da edificação.

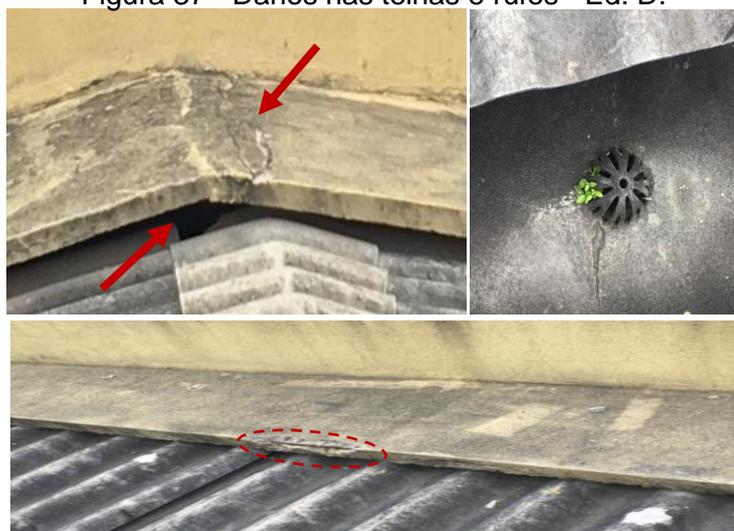
Figura 37 - Danos nas telhas e rufos - Ed. D.

No telhado, conforme Figura 37, foram constatados sinais de deterioração, com necessidade de reparos parciais nas telhas, como trincas, pequenos buracos nas telhas, parafusos fixadores soltos e/ou oxidados. Os Rufos, de concreto armado, e a platibanda não estavam impermeabilizados, contribuindo para o acúmulo de sujeira e umidade, ideal para o desenvolvimento de outras manifestações patológicas como, o aparecimento de organismos biológicos, o deslocamento do cobrimento da armadura, trincas e fissuras. Nos ralos tipo abacaxi foi possível notar a o crescimento de vegetação.

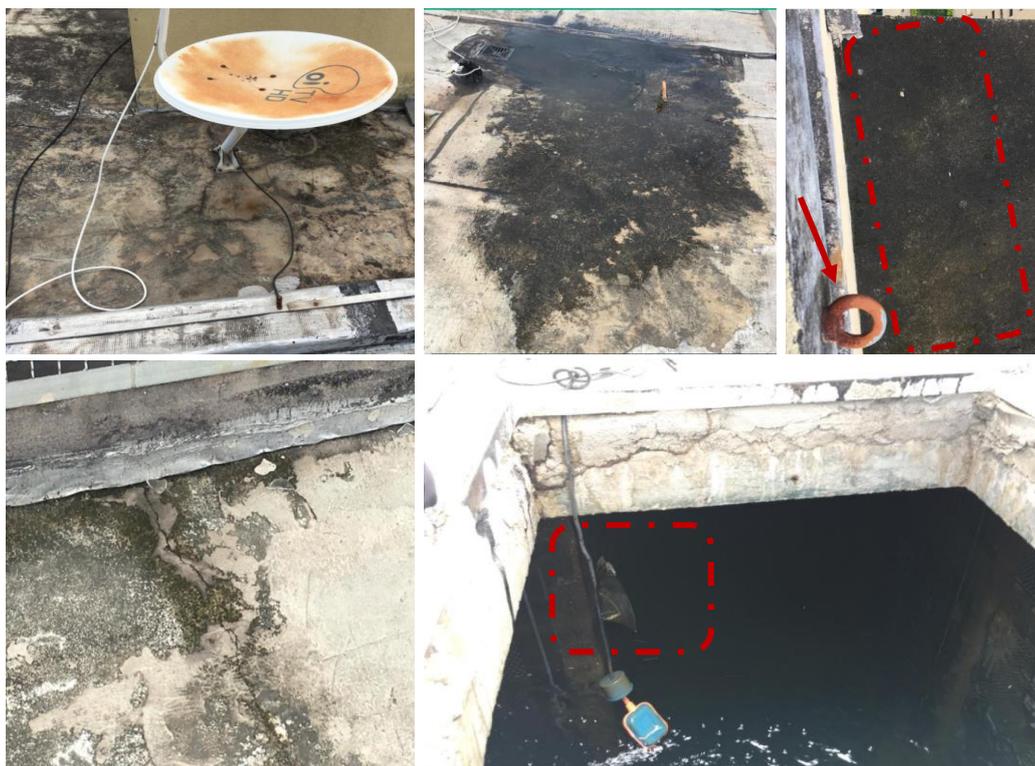
Figura 38 - Laje da cobertura, Ed D.

Na cobertura verificou-se sinais de deterioração, causados em sua maioria por falta de manutenção periódica, que deveria ser realizada anualmente, segundo a ABNT NBR 5674:2012 e por ação das intemperes. Nota-se falta de impermeabilização nas marquises, contribuindo para o acúmulo de sujeira e umidade. Na região do ático foi possível observar a falta de manutenção na impermeabilização da laje superior da caixa d'água, trincas e fissuras, bem como o acúmulo de água próximo ao ralo. No reservatório parte da manta para impermeabilização estava desprendida. Também foi observado a falta de pingadeira e guarda-corpo na laje do reservatório de água e as ancoragens com sinais de oxidação, tal como ilustrado na Figura 38 .

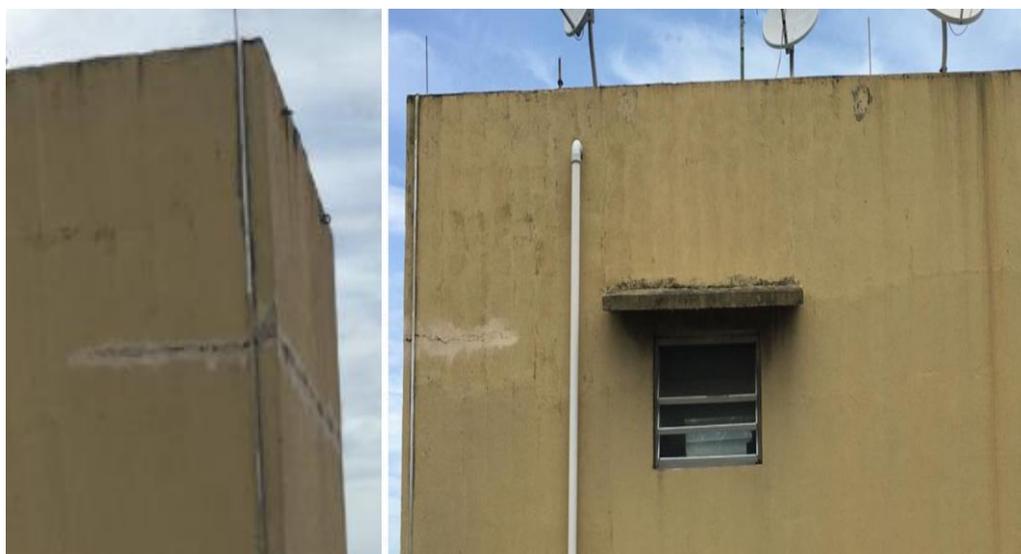
Figura 39 - Trincas na parte externa da cobertura Ed. D

Ainda na cobertura, foi possível observar trincas tanto por conta de movimentação térmica quanto por movimentações higroscópicas, fissuras mapeadas decorrentes da expansão e retração da argamassa.

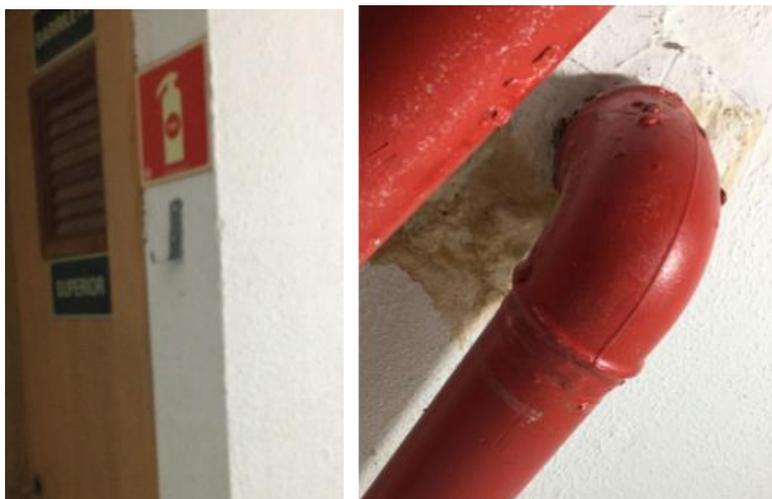
Figura 40 – Sistema de combate a Incêndio, Ed.D

Quanto às instalações de combate a incêndio, verificou-se a falta de extintor próximo à casa de máquinas, no acesso a cobertura, evidências de infiltração na tubulação da reserva técnica, de acordo com a Figura 40. Também foi observada em apenas um dos andares a luz de emergência quebrada.

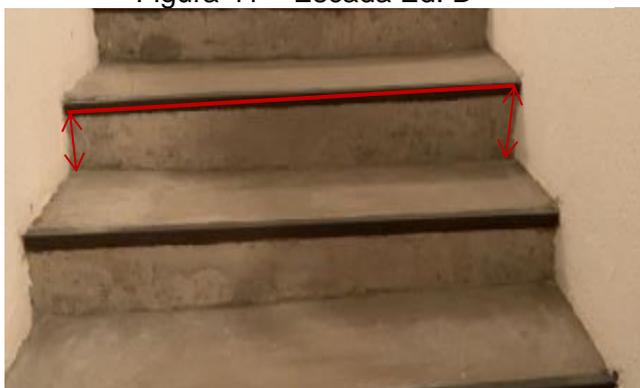
Figura 41 – Escada Ed. D

No interior da edificação foi constatada falta de padronização nas dimensões dos degraus, já na parte externa, no calçamento há necessidade de reaplicar o rejunte para a evitar deslocamentos e sujidades.

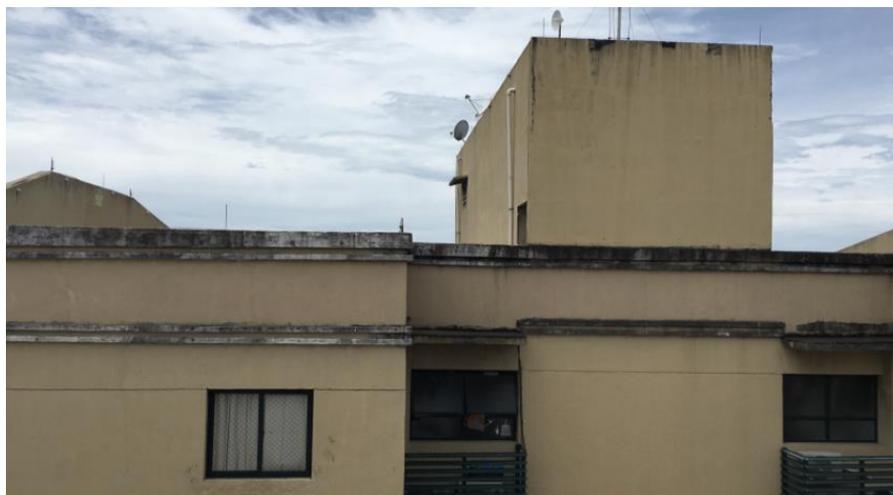
Figura 42 – Fachada Ed.D

Na fachada da edificação foi possível verificar a ausência de pingadeira que contribuem para o acúmulo de sujeira e bolsões de umidade próximo as janelas intensificando o desenvolvimento de outras manifestações patológicas, como apresentado na Figura 42.
