**ANÁLISE DO SISTEMA DE GESTÃO DA QUALIDADE DE UMA CONSTRUTORA
SOB A ÓTICA DO PBQP-H: UM ESTUDO DE CASO DA CONSTRUÇÃO DE UMA
RESIDÊNCIA UNIFAMILIAR**

Trabalho de Conclusão de Curso apresentado ao Departamento de Engenharia Civil do Centro Tecnológico da Universidade Federal do Espírito Santo, como requisito parcial para obtenção do grau de Bacharel em Engenharia Civil.

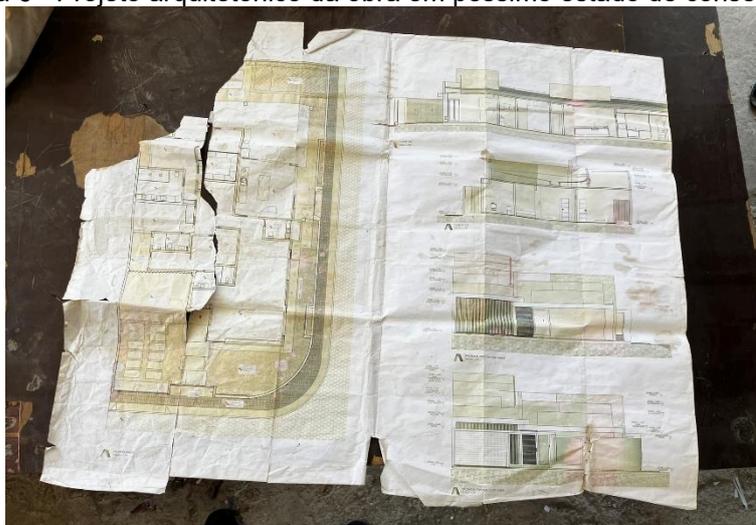
A pesquisa documental realizada corroborou, em grande parte, as informações fornecidas pelo técnico. Constatou-se a ausência de documentos como Projeto de Alvenaria de Vedação, Critérios de Aceitação de Materiais e Serviços, e Especificações de Compras de Materiais. Apesar da existência do Cronograma de Obra e Acompanhamento Físico-Financeiro, esses documentos não foram disponibilizados para consulta. O único documento mencionado pelo técnico e não encontrado, foi o Memorial Descritivo. Por fim, não foi identificado controle de revisão de projetos e o único projeto arquitetônico disponível foi encontrado em péssimo estado de conservação, com partes rasgadas e faltantes, além de danificado em função de exposição à água, conforme Figura 6.

Figura 6 - Projeto arquitetônico da obra em péssimo estado de conservação

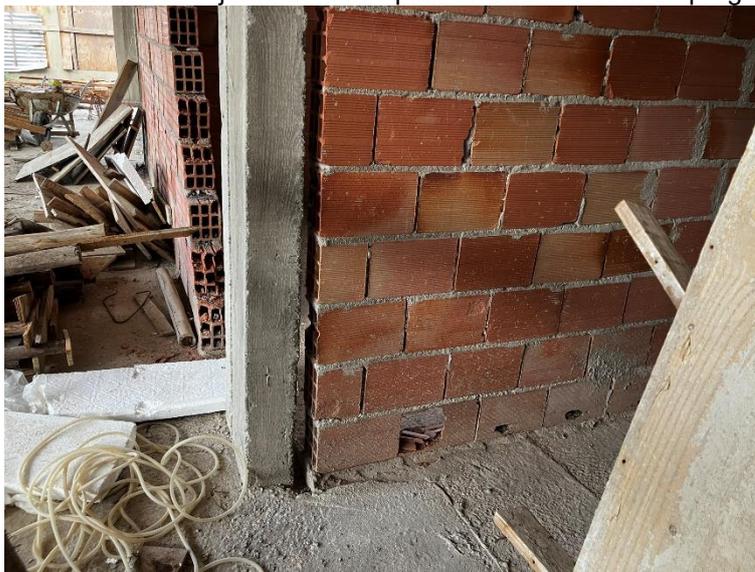
Figura 7 - Alvenaria executada sem junta de união pilar-alvenaria e sem emprego de telas metálicas

Segundo Sabbatini (1998), para obtenção de vedações em alvenaria com maior capacidade de absorver e resistir a deformações impostas, é recomendável melhorar a fixação lateral da alvenaria, a partir do preparo da superfície do pilar, execução de junta de união alvenaria-pilar totalmente preenchida com argamassa e a fixação de telas de reforço. Assim, a Empresa X foi considerada não aderente ao requisito 8.5.1 – b) que exige a disponibilidade de procedimentos de execução documentados, quando necessário.

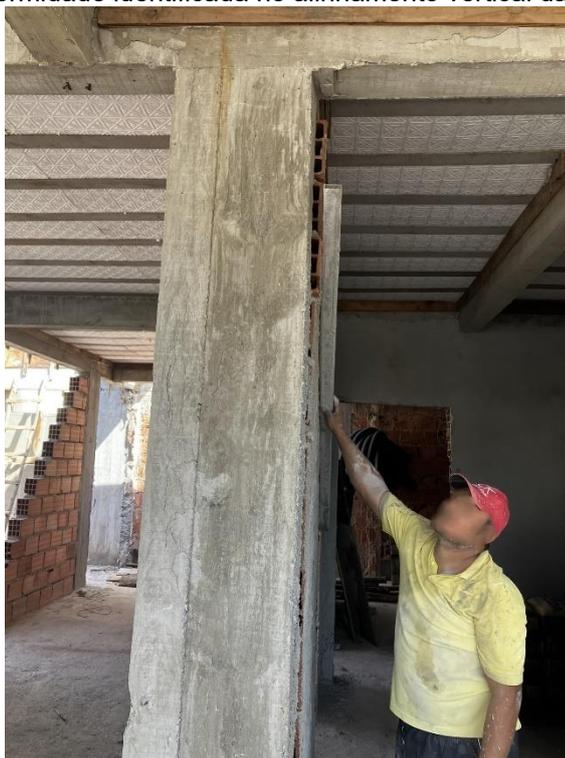
Figura 8 - Não conformidade identificada no alinhamento vertical da alvenaria executada

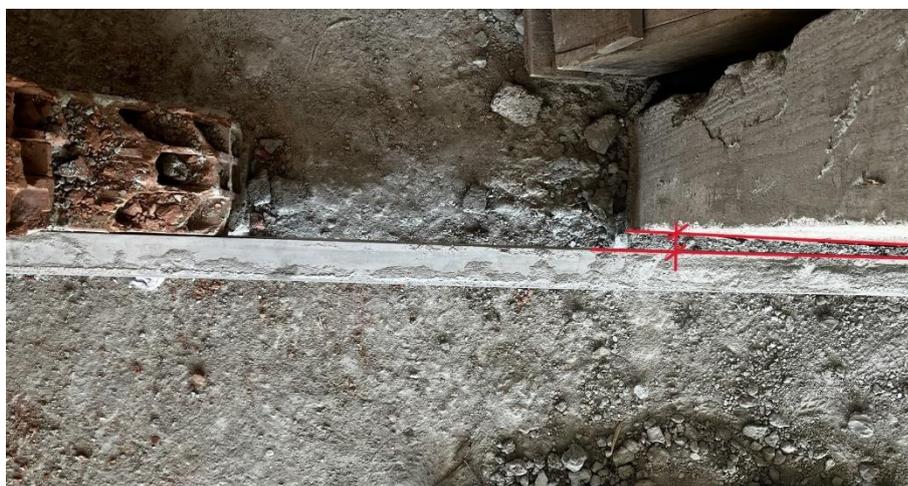
Figura 9 - Vista superior de não conformidade identificada no alinhamento horizontal de alvenaria executada, que deveria acompanhar a linha da face do pilar adjacente

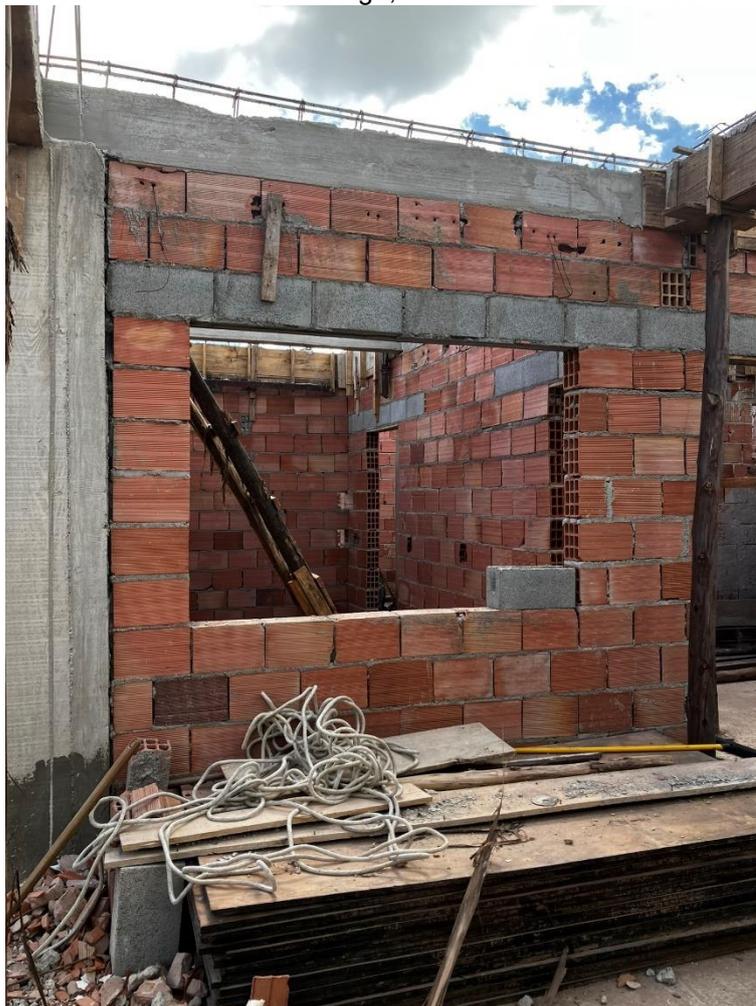
Figura 10 - Vão para janela executado sem contra-verga. Bloco canaleta posicionado no local onde deveria ter sido executada a contraverga, indicando ciência da não conformidade

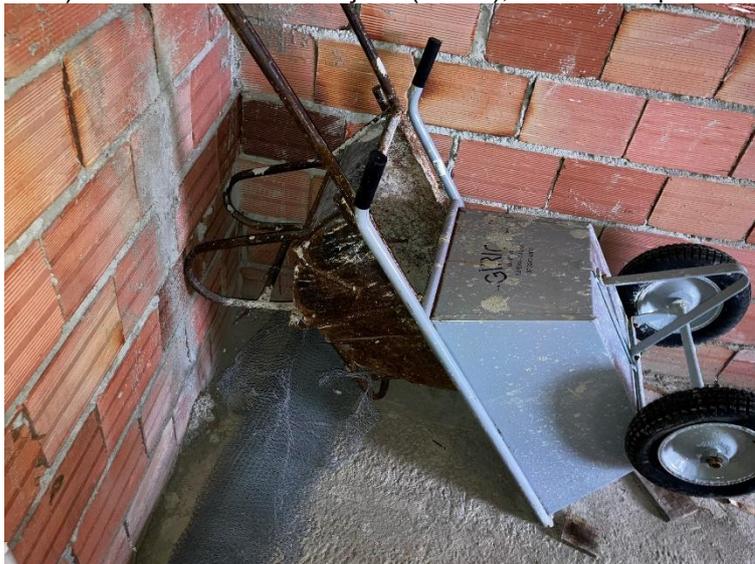
Figura 13 - Carrinhos de mão em diferentes estados de conservação. Um extremamente desgastado (esquerda) e outro em boas condições (direita), ambos adequados ao uso

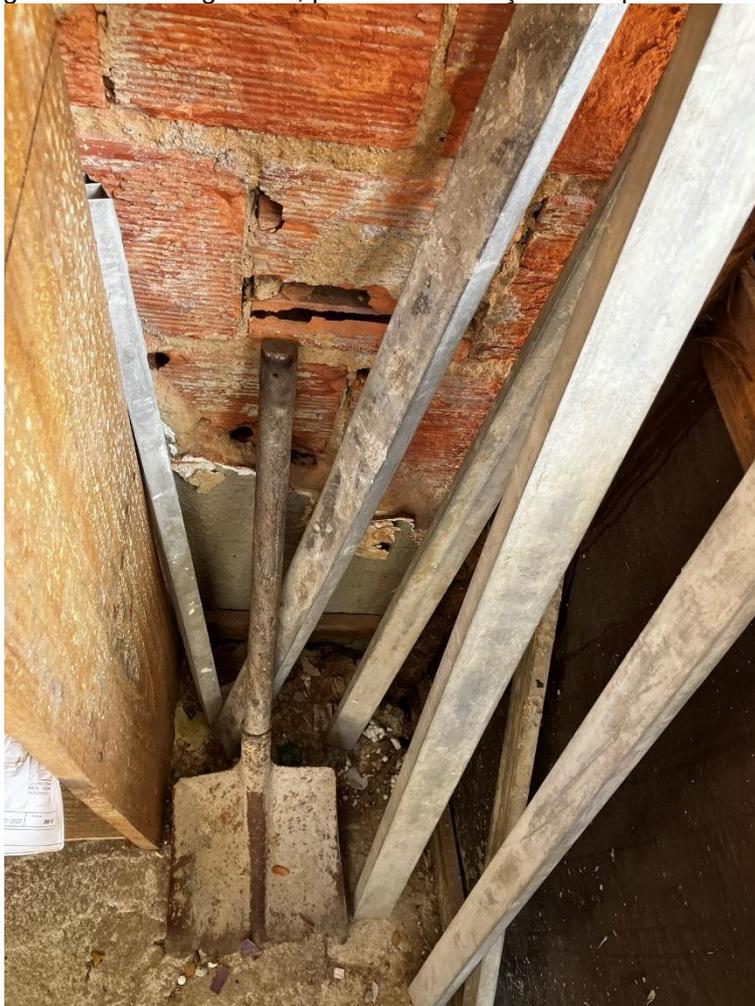
Figura 15 - Pá desgastada, porém em condições adequadas ao uso

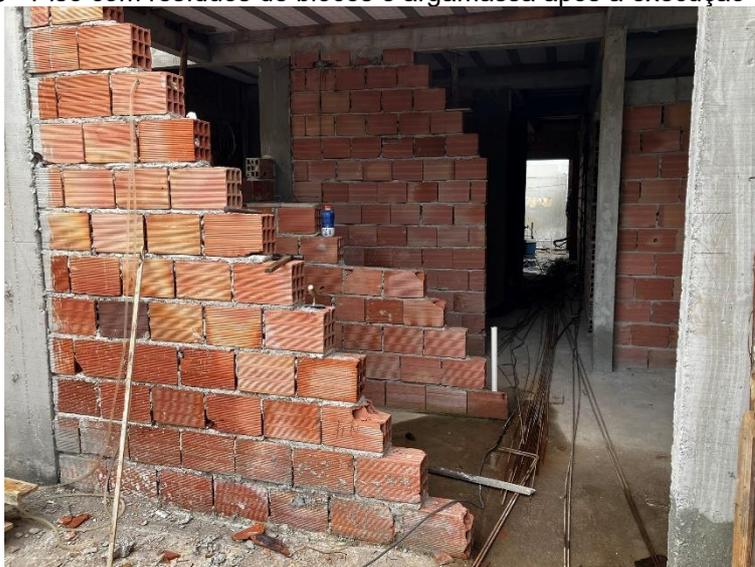
Figura 16 - Piso com resíduos de blocos e argamassa após a execução de serviço

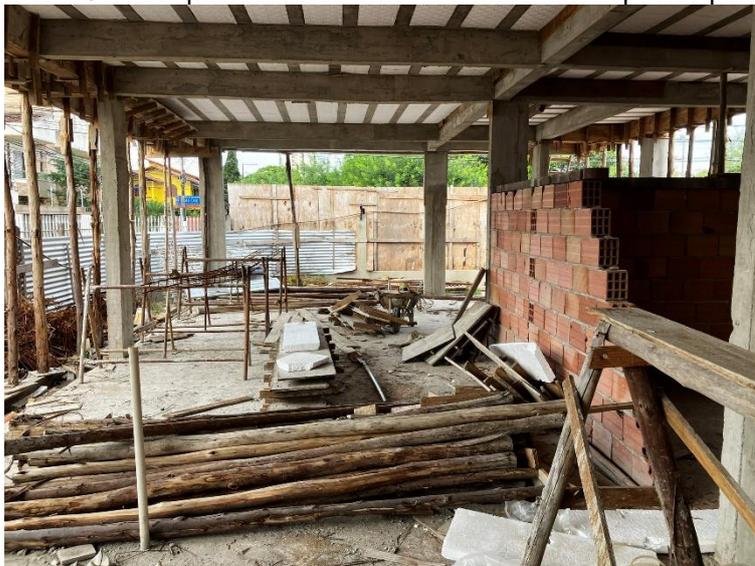
Figura 17 - Grande quantidade de entulho e materiais dispostos pelo chão

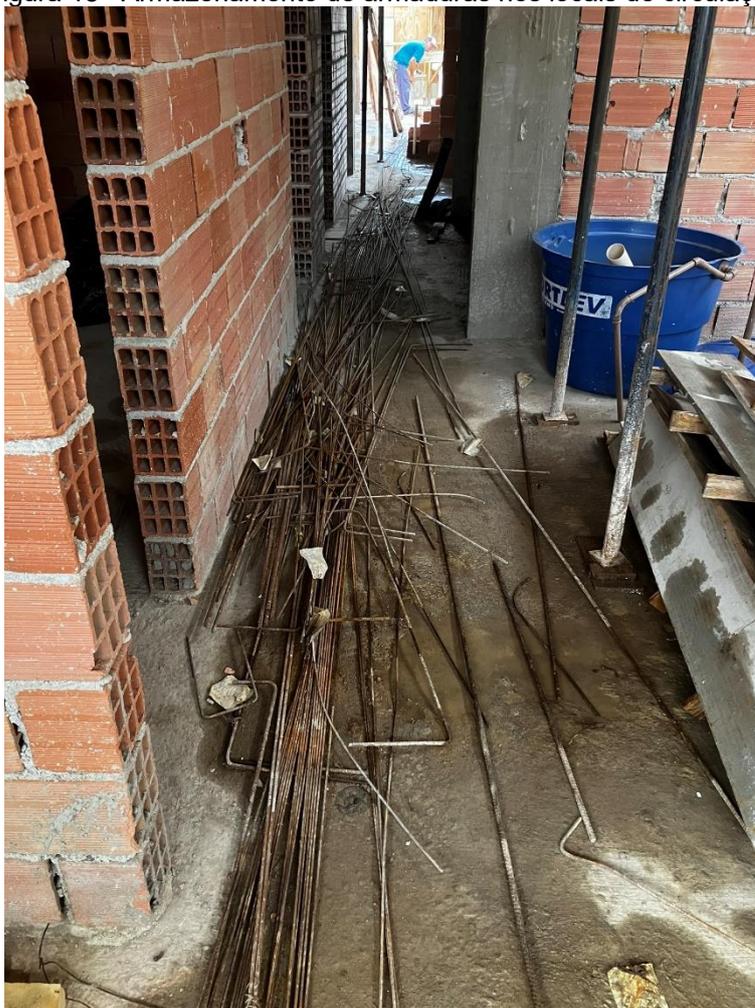
Figura 18 - Armazenamento de armaduras nos locais de circulação

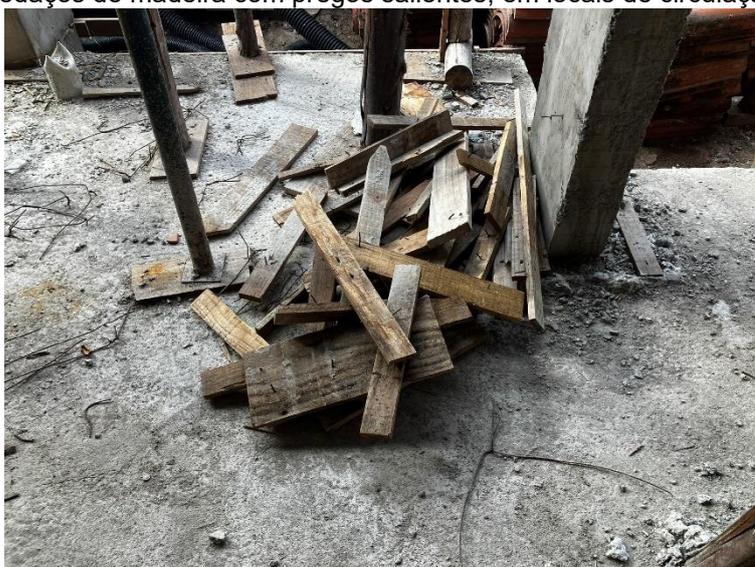
Figura 19 - Pedacos de madeira com pregos salientes, em locais de circulação de pessoas

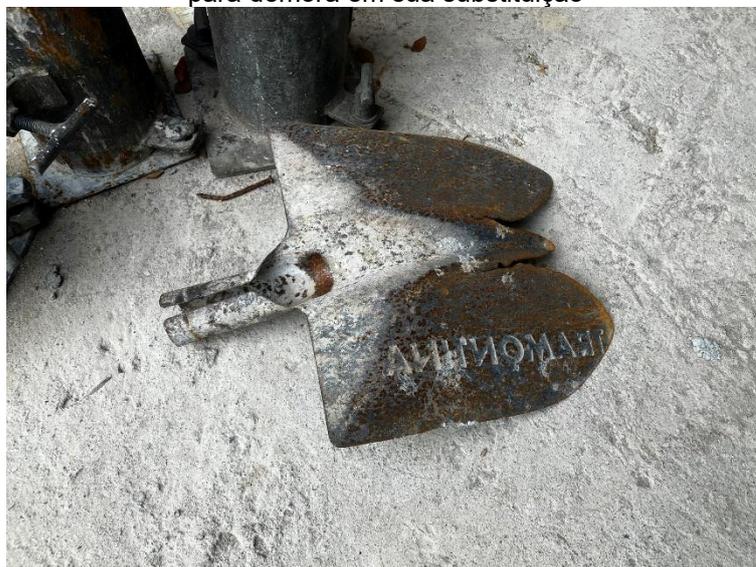
Figura 22 - Cabeça de pá descartada, apresentando uso intenso mesmo desgastada e apontando para demora em sua substituição

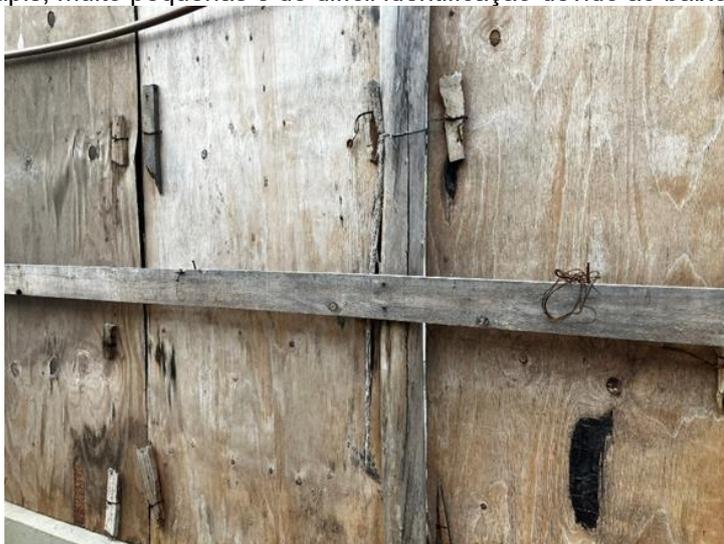
Figura 23 - Gabarito da obra, utilizado para localização de elementos. As marcações encontram-se feitas a lápis, muito pequenas e de difícil identificação devido ao baixo contraste

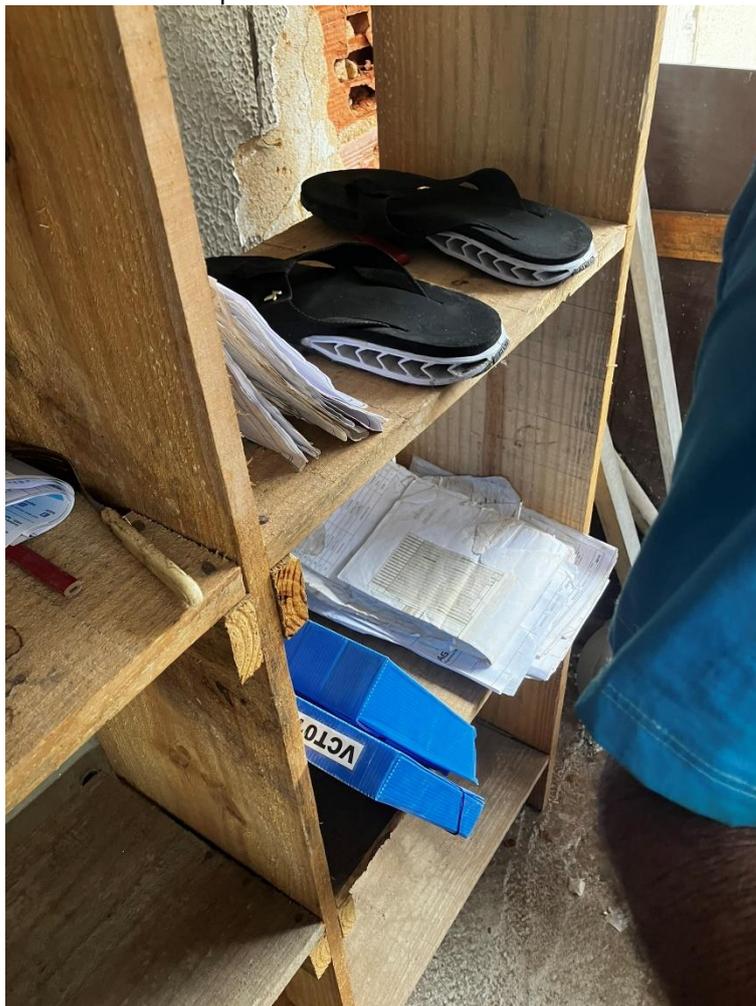
Figura 25 - Apesar das pastas, muitos projetos são deixados misturados em pilhas sobre as prateleiras ou sobre a mesa

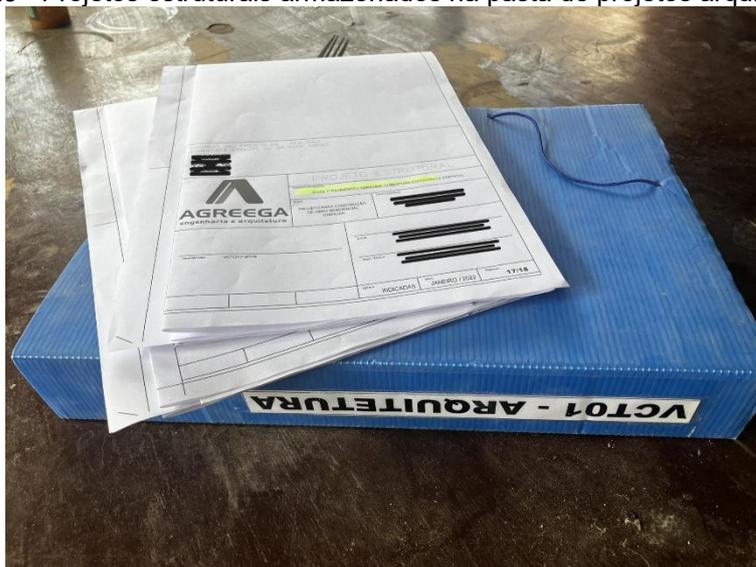
Figura 26 - Projetos estruturais armazenados na pasta de projetos arquitetônicos

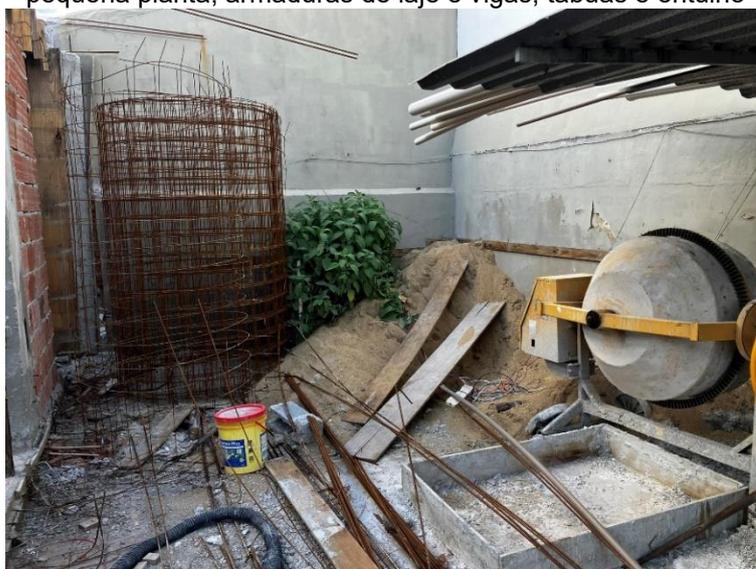
Figura 27 - Areia armazenada de forma inadequada em estágio inicial da obra, próxima a uma pequena planta, armaduras de laje e vigas, tábuas e entulho

Dadas as condições de preservação da areia na obra, principalmente nos estágios iniciais da observação quando a areia era armazenada em contato direto com o solo, descoberta, sem contenções laterais, e com deposição de materiais sobre a pilha e execução de serviços de escavação ao seu lado, encontrava-se um ambiente extremamente propício para a contaminação deste material e conseqüentemente a manifestação de eflorescência nas alvenarias executadas. Assim, fica evidente que as práticas deficientes da construtora para com a preservação dos materiais têm também impactos sobre a qualidade das alvenarias executadas.

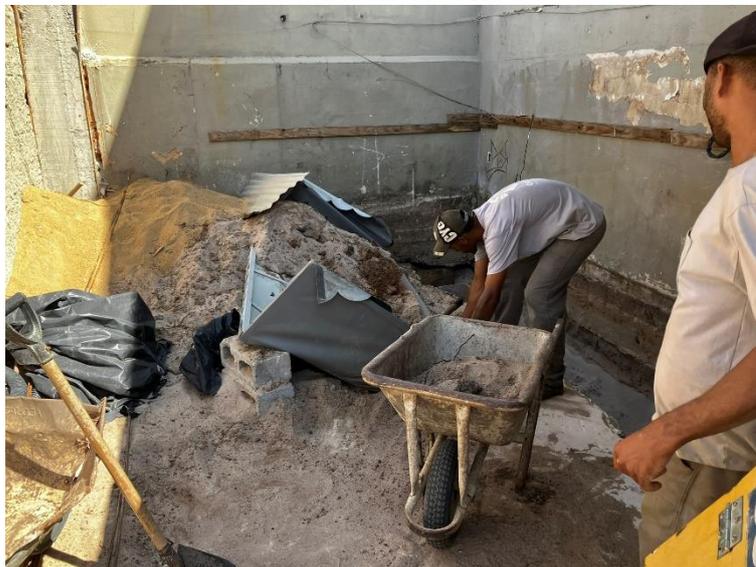
Ainda de acordo com os registros obtidos por meio da observação direta, a execução de serviços de escavação, para execução de fundações da edificação anexa, próximos ao local onde era armazenada a areia foi outro fator potencial para sua

Figura 28 - Execução de serviço de escavação para execução das fundações da edificação anexa contaminando areia

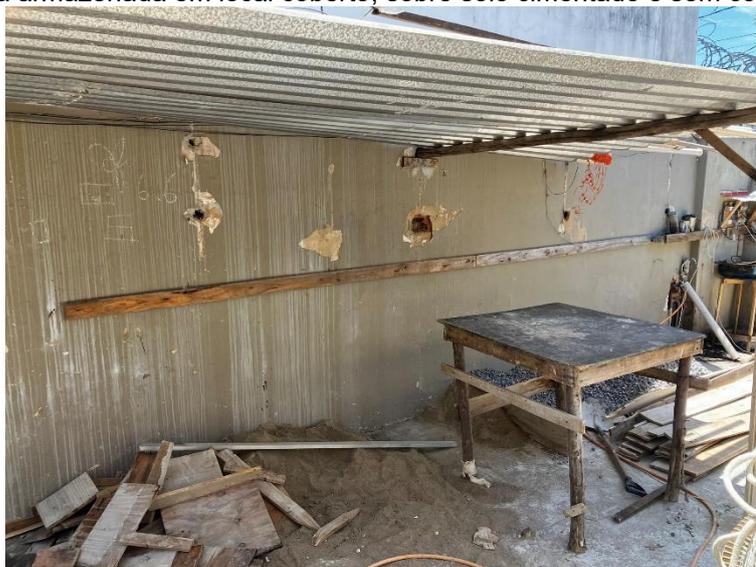
Em estágios posteriores da obra, após a completa demolição da estrutura preexistente e execução da laje térrea da residência, quando já havia mais espaço disponível em canteiro a areia passou a ser armazenada em local coberto, próximo à brita, como pode ser observado na Figura 29. Apesar da mudança de local, a areia passou a ser depositada sobre superfície cimentada plana impermeável, o que pode resultar acúmulo de água e consequentemente alteração da umidade do material. Adicionalmente, foram observados vários pedaços de madeira depositados sobre a pilha de material, dificultando seu acesso e potencialmente contribuindo para sua contaminação mais uma vez.

Figura 29 - Areia armazenada em local coberto, sobre solo cimentado e sem contenções laterais

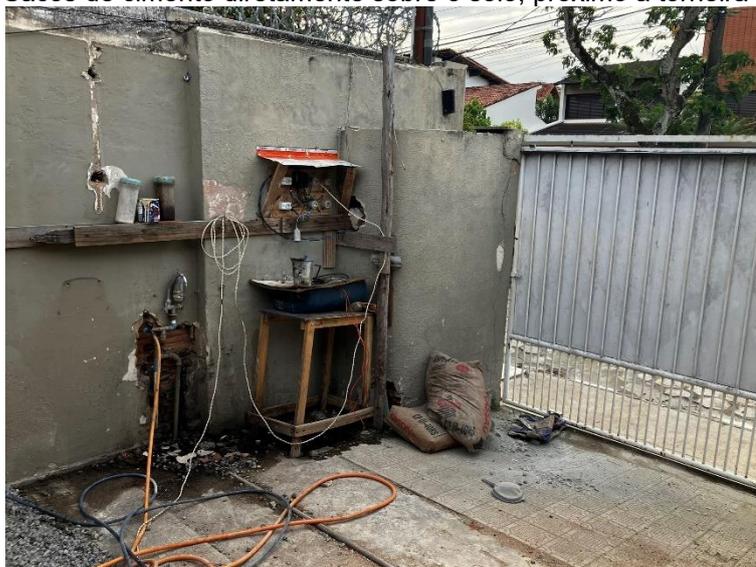
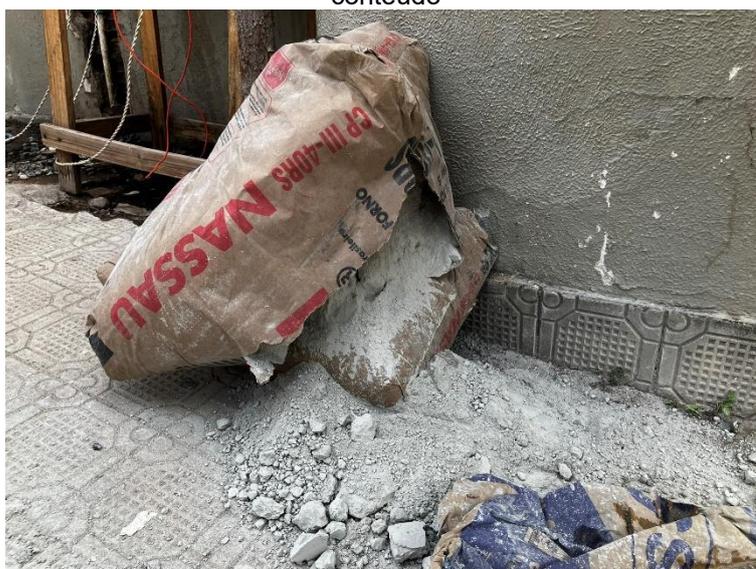
De forma similar, durante as visitas à obra pode-se observar em alguns momentos o cimento armazenado em condições inadequadas, diretamente sobre o solo, próximo a fontes de umidade e com os sacos avariados, permitindo a contaminação do material e seu carreamento pelo vento. Este fato pode ser observado nas Figura 32 e Figura 33, que retratam a situação encontrada.

Figura 32 - Sacos de cimento diretamente sobre o solo, próximo a torneira e mangueira

Figura 33 - Detalhe dos sacos de cimento avaliados, permitindo fuga e contaminação de seu conteúdo

Por último, é fundamental armazenar o cimento e, se aplicável, em local protegido contra a ação de intempéries e umidade do solo, posicionado sobre pallets por exemplo. As pilhas desses materiais devem ser posicionadas com distância das paredes ou do teto do depósito. Recomenda-se evitar a formação de pilhas com mais de 15 sacos para garantir a adequada ventilação e prevenir possíveis danos causados pela compressão excessiva. (THOMAZ, FILHO, *et al.*, 2009)

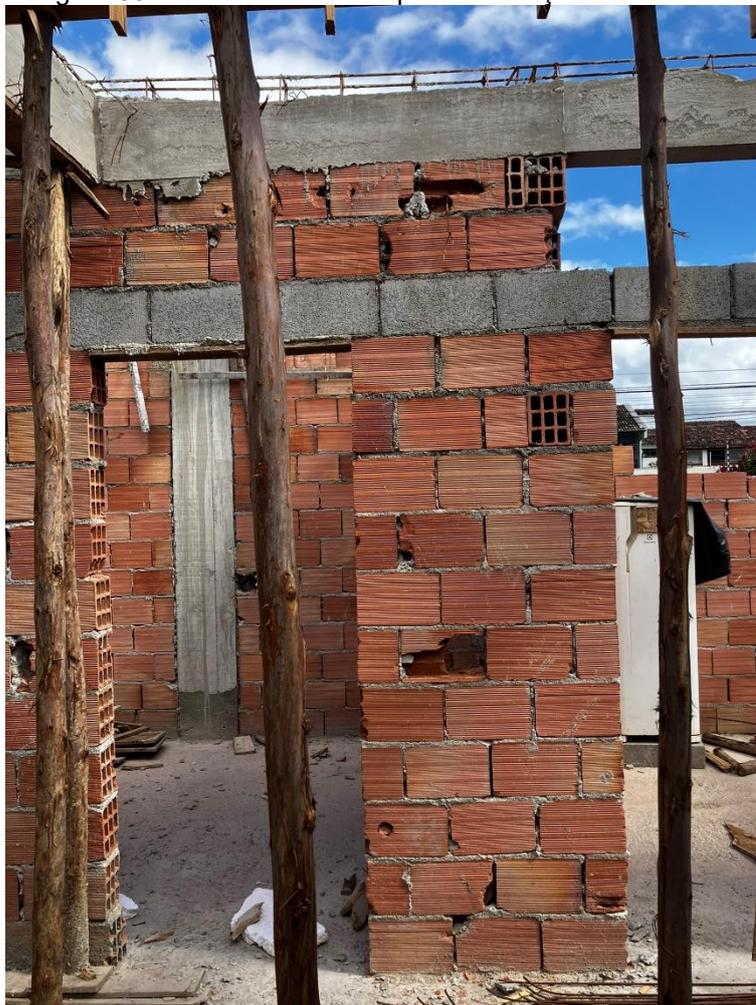
Figura 36 - Blocos avariados após a execução da alvenaria

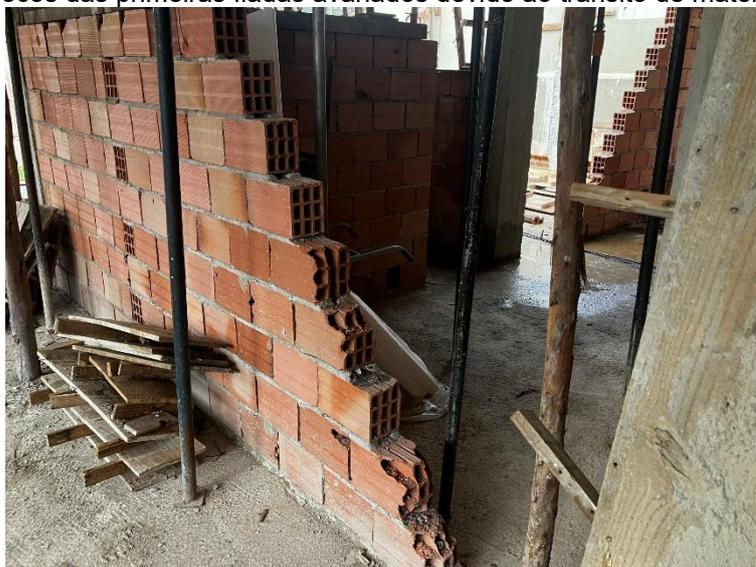
Figura 37 - Blocos das primeiras fiadas avariados devido ao trânsito de materiais e pessoas

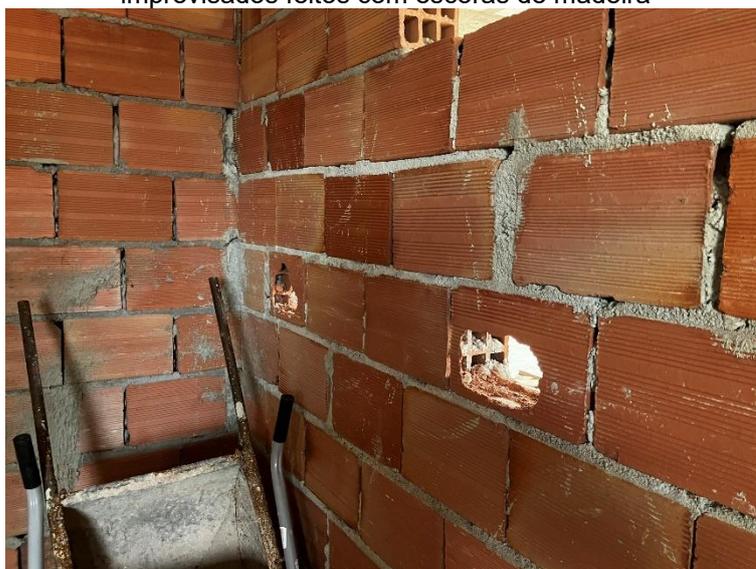
Com relação as avarias de caráter proposital, destaca-se a perfuração de blocos de alvenarias já executadas para o transpasse de escoras de madeira através das paredes, para serem utilizadas como andaimes improvisados (Figura 38), o que além de incumbir uma perda de qualidade no serviço executado e um acréscimo de custo para correção do furo, oferece risco à vida do funcionário, ao realizar essa manobra.

Figura 38 - Blocos perfurados propositalmente pelos funcionários para fixação de andaimes improvisados feitos com escoras de madeira

Dessa forma, conclui-se a partir dos fatos apresentados que a obra é ineficiente em implementar medidas para garantir a preservação dos serviços executados, o que confirma sua classificação como não aderente ao item 8.5.4 do regimento do SiAC.

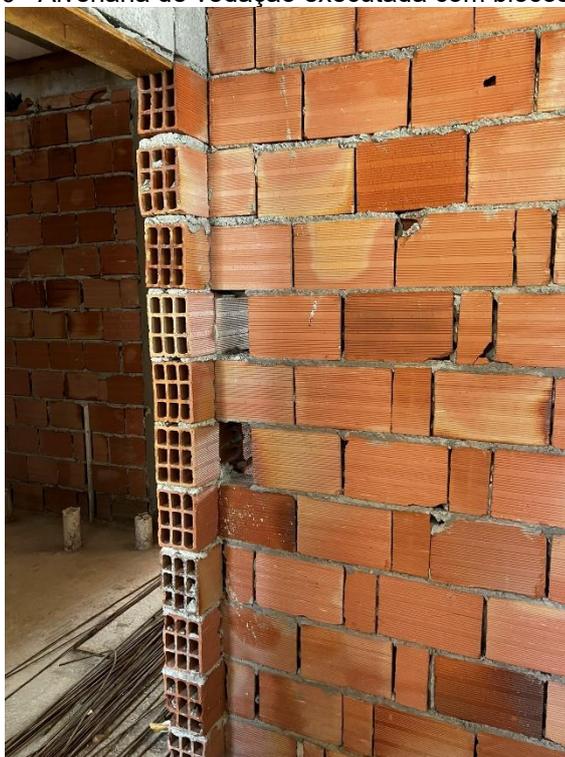
Figura 40 - Alvenaria de vedação executada com blocos faltantes
