**OBRAS PÚBLICAS PARALISADAS E SEUS IMPACTOS ECONÔMICOS,  
SOCIAIS E CULTURAIS: UM ESTUDO DE CASO DA OBRA DO TEATRO DO  
CENTRO DE ARTES DA UFES**

Trabalho de Conclusão de Curso das alunas Ana Paula Janeiro de Almeida e Clara Coswosck apresentado ao Departamento de Engenharia Civil do Centro Tecnológico da Universidade Federal do Espírito Santo, para obtenção do grau de Engenheiro Civil.

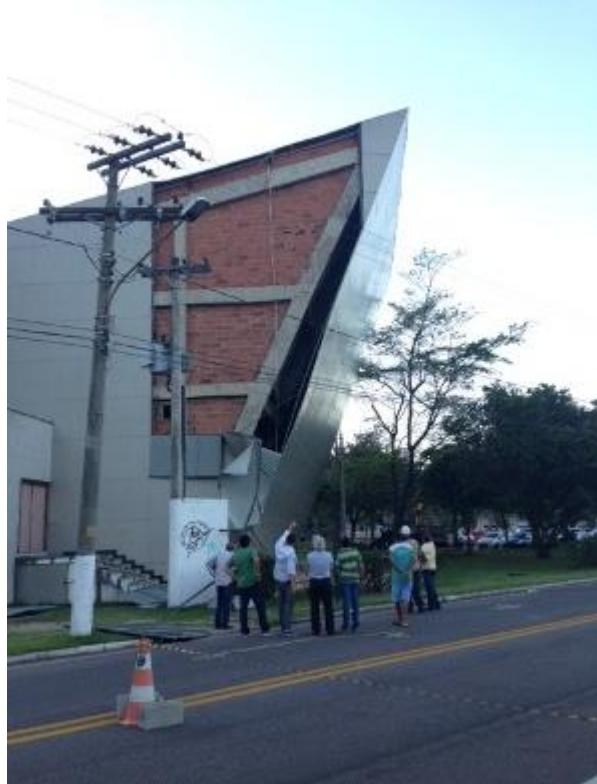
Figura 21 – Desplacamento do revestimento de ACM da fachada

Diante do risco iminente de desprendimento de outras placas, tornou-se necessária uma intervenção emergencial. Assim, em 2015, foi realizada uma licitação emergencial para a contratação de uma empresa responsável pela remoção completa do revestimento da fachada. O contrato, no valor de R\$51.103,50, foi integralmente executado, garantindo a mitigação dos riscos à segurança da comunidade universitária e preparando a edificação para futuras intervenções.

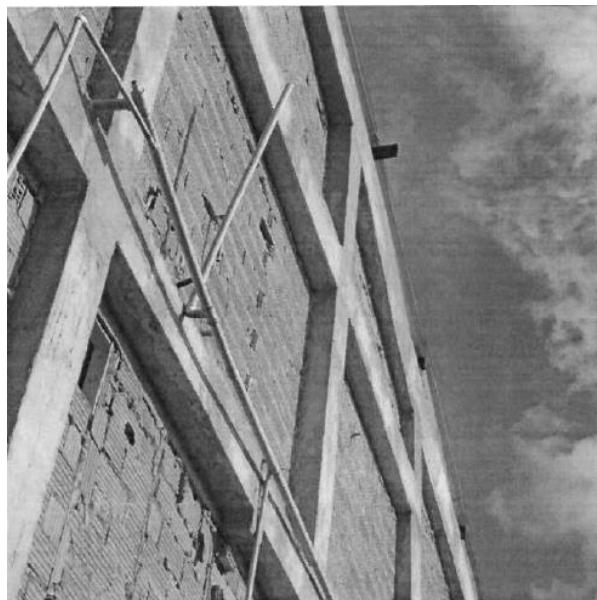
Figura 22 – Instalações hidráulicas expostas

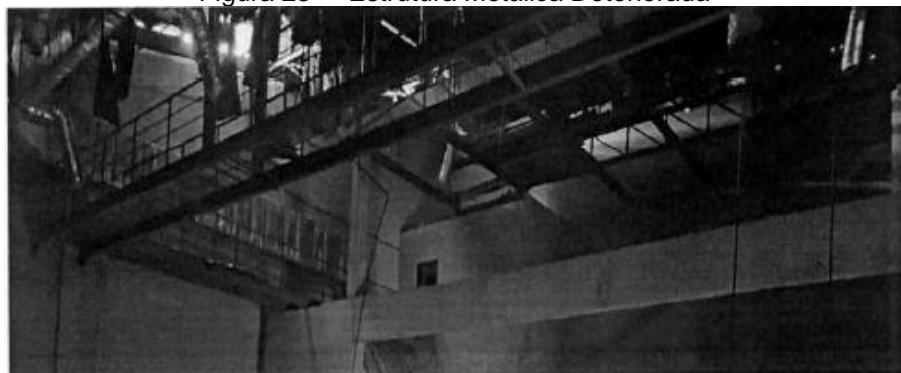
Outro fator impeditivo foi a ausência de previsão para a recuperação da estrutura metálica da cobertura. O projeto contemplava apenas a substituição das telhas metálicas, sem considerar a necessidade de reabilitação da estrutura existente, que apresentava sinais de deterioração, conforme ilustrado na Figura 23. Segundo a empresa contratada, essa omissão resultaria na necessidade de uma nova licitação futura para a execução desses serviços estruturais. Assim, foi formalizado um pedido de aditivo contratual para incluir tanto a adequação das instalações hidráulicas quanto a recuperação da estrutura metálica da cobertura no escopo do contrato.

Figura 23 – Estrutura Metálica Deteriorada

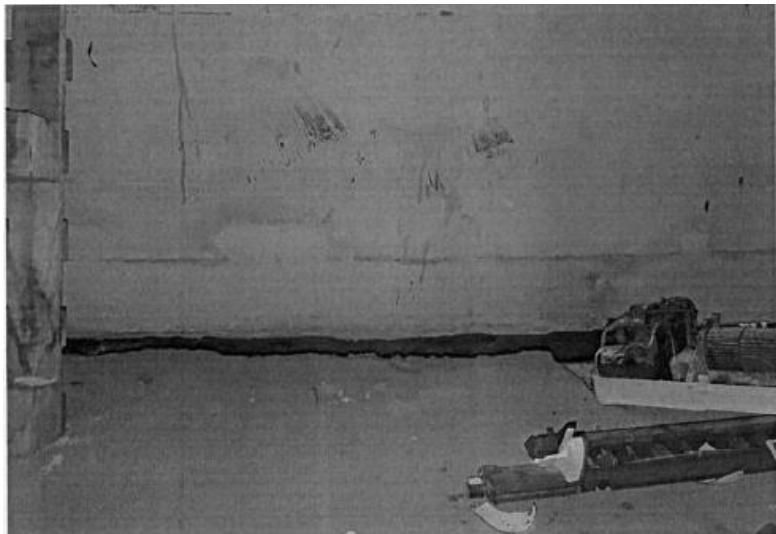
Figura 26 – Abertura entre Piso e Palco

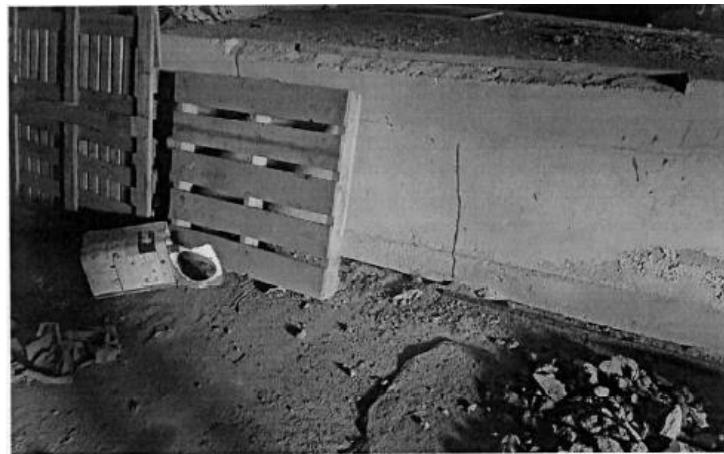
- Estruturas de concreto trincadas na fundação (Figura 27);

Figura 27: Elementos Estruturais com Trincas

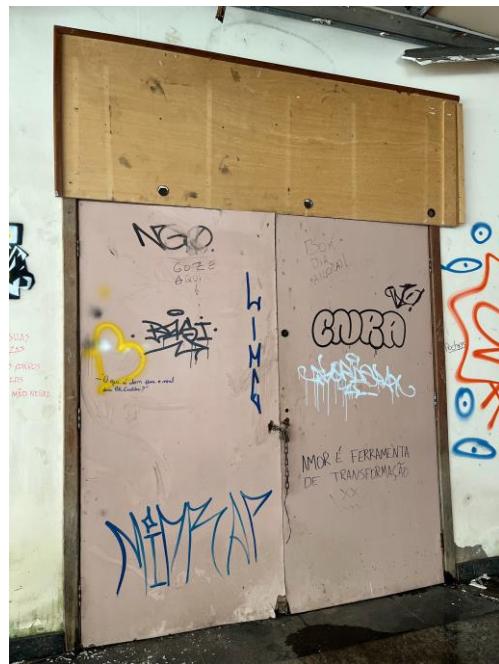
Nos dias 15 de janeiro de 2025 e 20 de fevereiro de 2025, foram realizadas visitas técnicas à edificação com o objetivo de avaliar suas condições atuais. Durante as inspeções, constatou-se que a estrutura não apresenta medidas adequadas de proteção perimetral, uma vez que não há proteção perimetral e as portas de acesso ao interior encontram-se danificadas, facilitando a violação, mesmo com a presença de cadeados para trancamento. As portas de acesso ao Teatro apresentam deterioração, sendo necessária sua substituição. Algumas delas encontram-se empenadas, com trincos e maçanetas danificadas, conforme ilustrado na Figura 29.

Figura 29 – Porta de entrada da antessala danificada

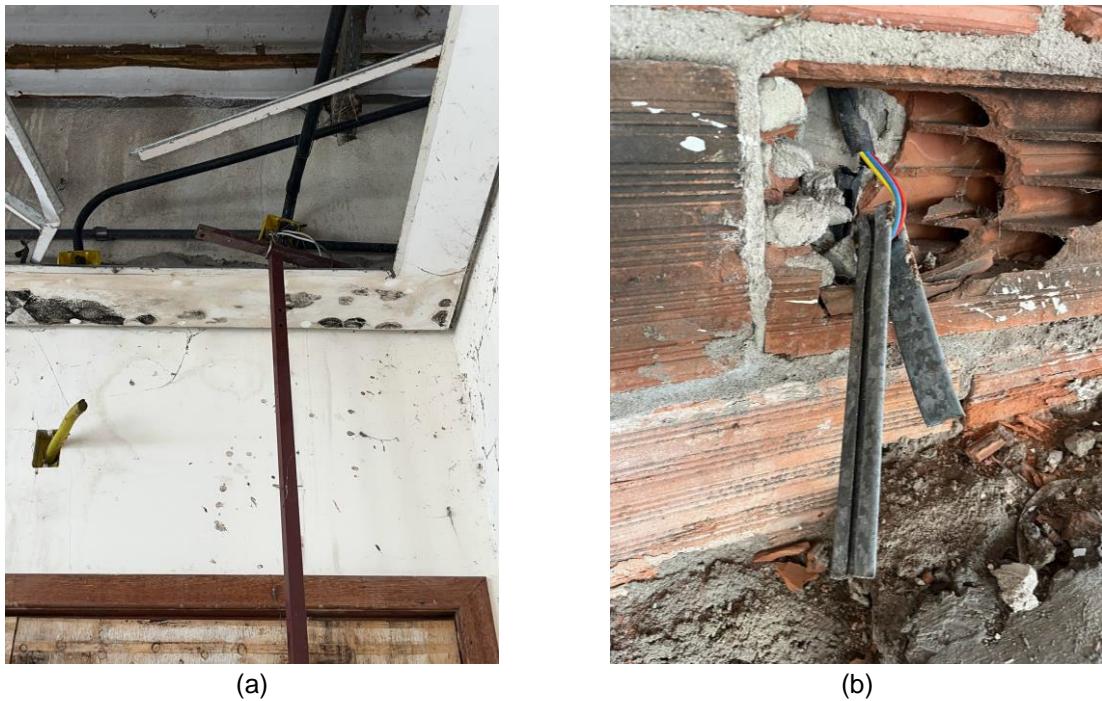
No interior da edificação, foram observados indícios de vandalismo, como a tentativa de remoção forçada de fiações elétricas, conforme evidenciado na Figura 30.

Figura 30 – Instrumentos de aço utilizados para retirada da fiação elétrica instalada

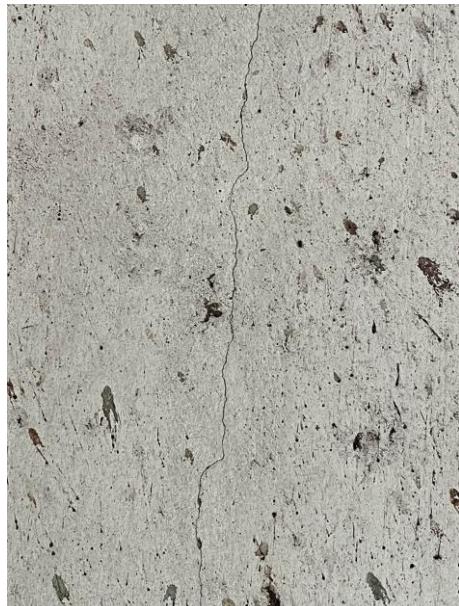
No pavimento de acesso às passarelas técnicas e à caixa d'água, foram identificadas trincas na parede de concreto inclinada, conforme ilustrado na Figura 37.

Figura 37– Trincas na parede de concreto inclinada

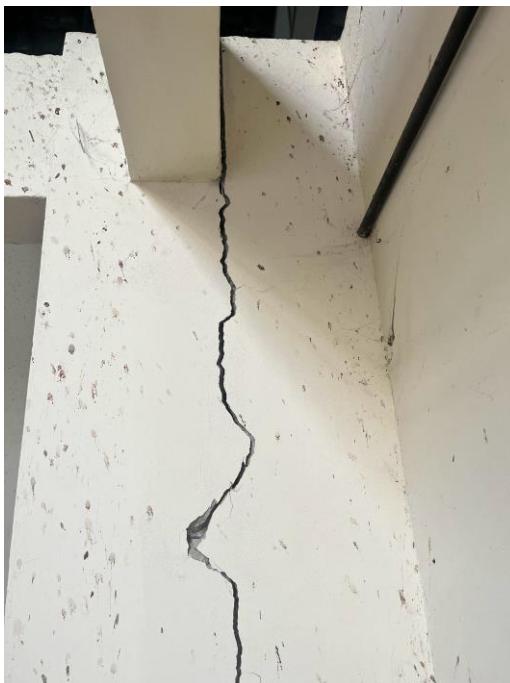
(a) P68

Além disso, observaram-se trincas localizadas no encontro entre a estrutura de concreto e as paredes de alvenaria, conforme evidenciado na Figura 38 (a) e (b).

Figura 38– Trinca no encontro dos pilares com a alvenaria

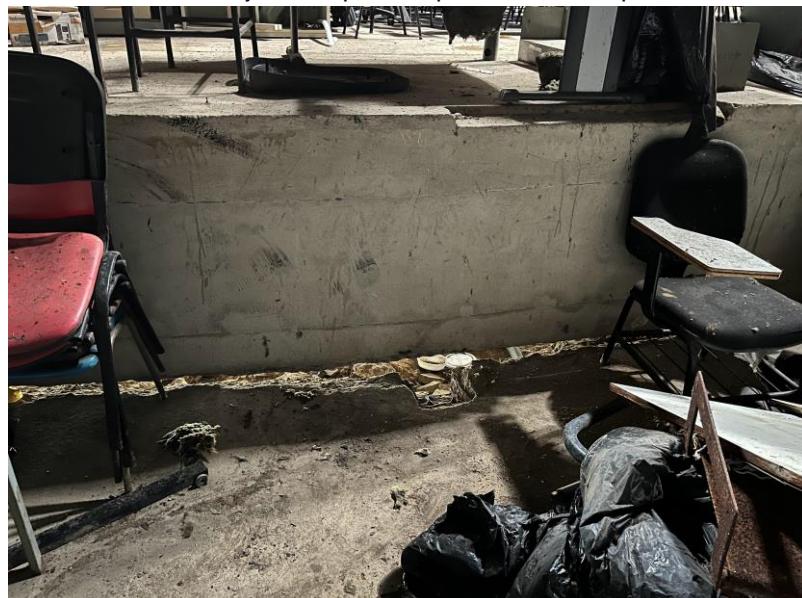
Figura 39 – Afundamento da laje entre palco e plateia visto da parte interna da edificação

A adoção de medidas de reparo antes do avanço das atividades de execução da obra é fundamental para mitigar o avanço de mecanismos de degradação associados a trincas estruturais, processos de corrosão nas armaduras e deformações excessivas, como o afundamento da laje.

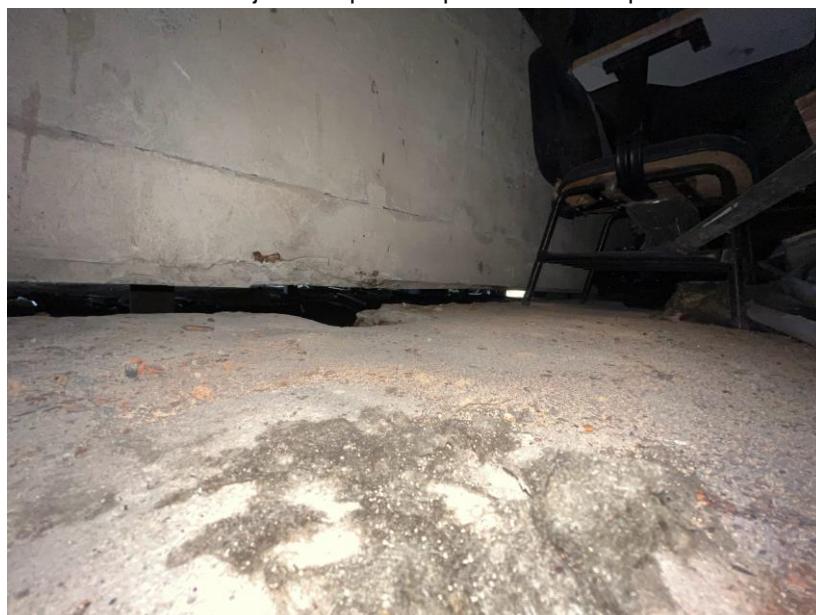
Figura 40 – Afundamento da laje entre palco e plateia visto da parte interna da edificação

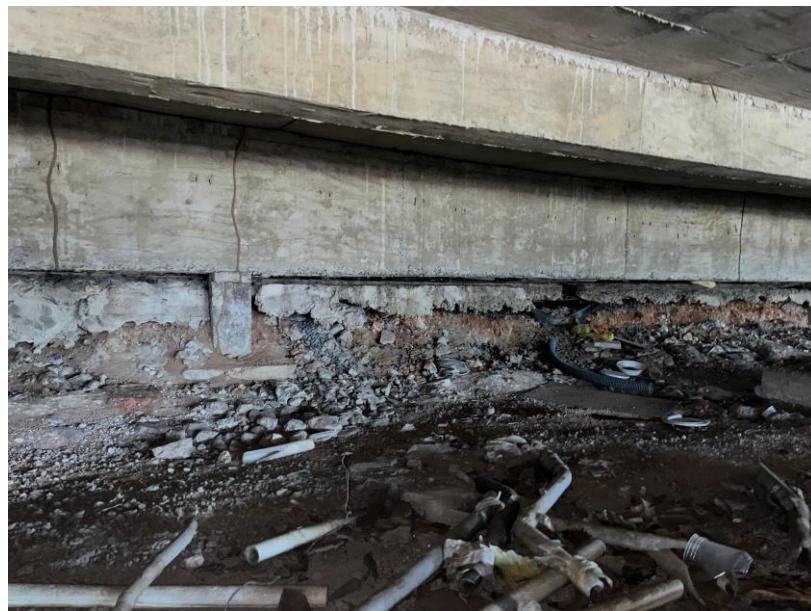
Figura 41– Afundamento da laje entre palco e plateia visto da fundação da edificação

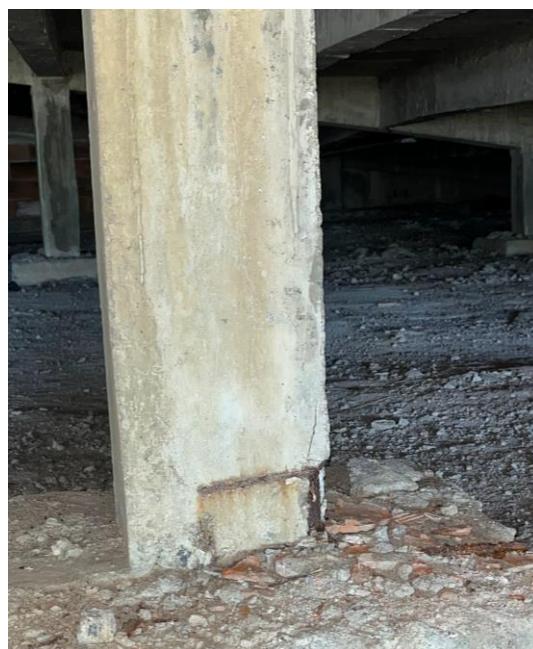
Durante a inspeção da fundação, foram observados sinais de oxidação nas armaduras dos elementos estruturais, como pilares (Figura 42), vigas (Figuras 43) e lajes (Figura 44). A presença de corrosão nesses componentes compromete a durabilidade e pode prejudicar a estabilidade estrutural da edificação, exigindo intervenções corretivas para evitar a progressão dos danos.

Figura 42 – Oxidação no pilar

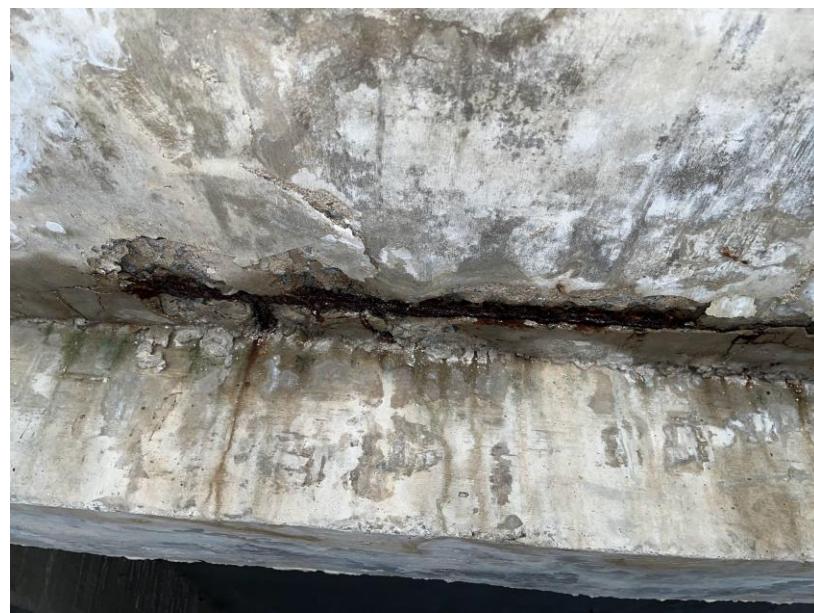
Figura 44 – Oxidação na armadura da laje

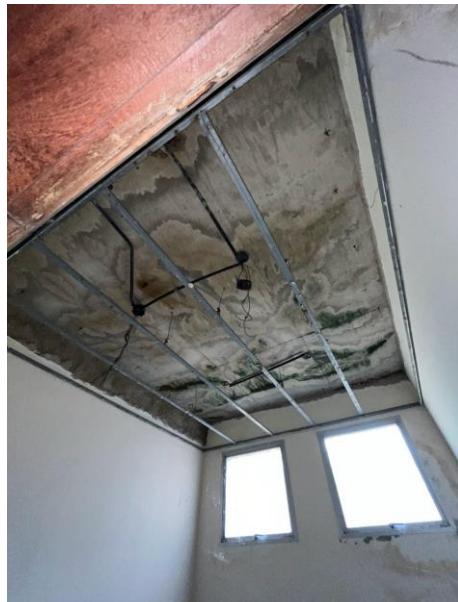
(a) Laje do depósito do pavimento térreo

Observou-se, ainda, que a edificação apresenta infiltrações (Figura 45) decorrentes da ausência de telhas na cobertura, do entupimento de calhas e de possíveis falhas no sistema de impermeabilização. Essas deficiências têm impactado diretamente a estrutura, favorecendo a degradação do concreto e o comprometimento da durabilidade dos elementos estruturais.

Os casos mais críticos foram identificados na laje e parede do depósito do pavimento térreo e no pilar da antessala, onde os sinais de umidade persistente podem acelerar processos de lixiviação e carbonatação, além de potencializar a corrosão das armaduras, reduzindo a capacidade resistente dos elementos atingidos.

Figura 45 – Infiltrações nos ambientes do térreo

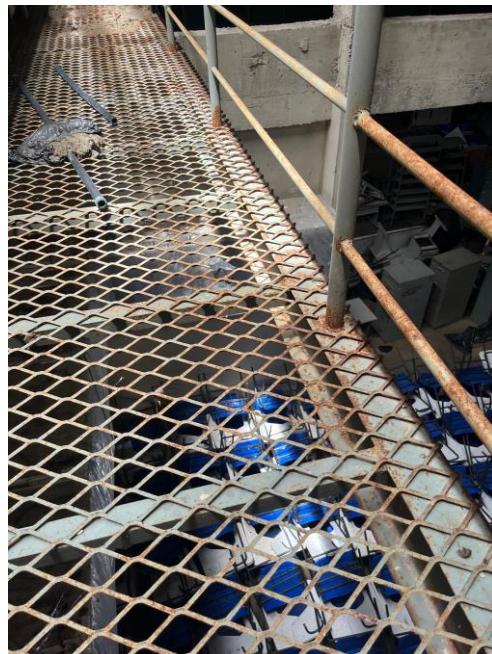
(Figura 46). Considerando que essas estruturas são utilizadas para circulação de pessoas, a deterioração dos elementos metálicos representa um risco significativo à segurança dos usuários, pois a corrosão pode comprometer a resistência mecânica do material.

Figura 46 – Oxidação na estrutura metálica

Tendo em vista os danos identificados, é necessária uma avaliação estrutural detalhada para verificar a extensão dos danos e determinar a viabilidade de recuperação dos elementos metálicos existentes.

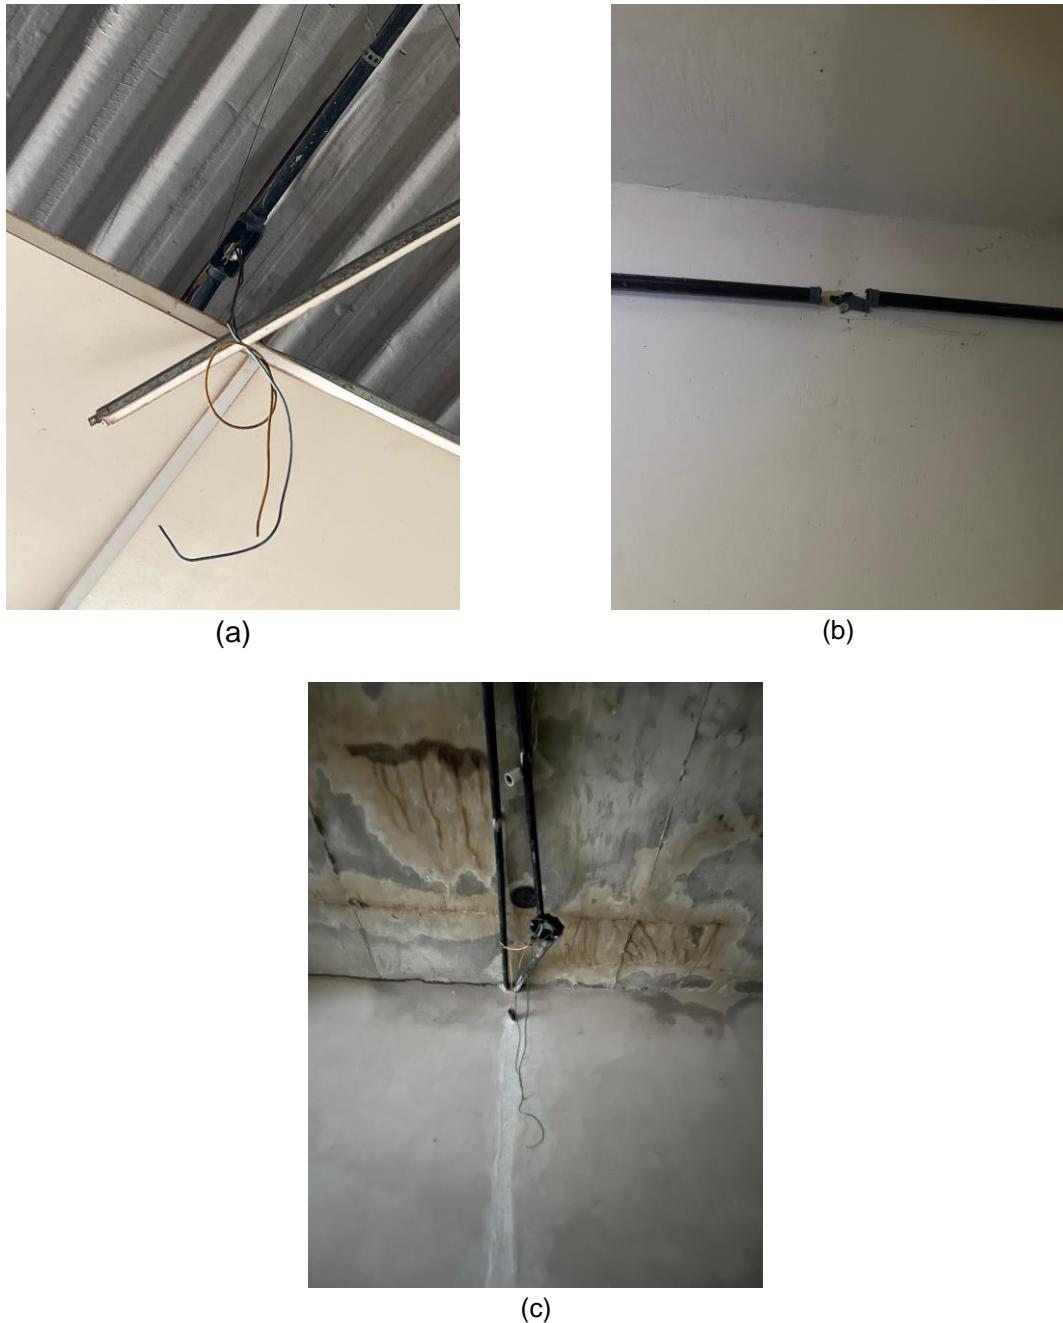
Figura 50 – Instalações elétricas danificadas

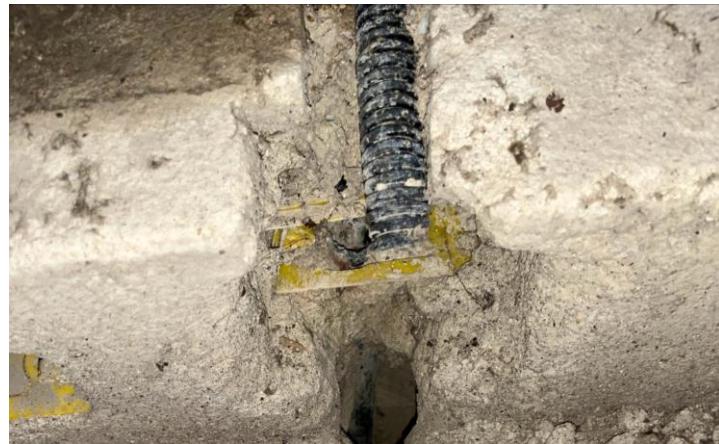
No caso das instalações elétricas embutidas, não é possível confirmar se as mesmas permanecem em condições adequadas de uso. Há incertezas quanto à correta execução dos circuitos e à integridade interna dos conduítes (Figura 51), que podem apresentar danos ocultos, como obstruções ou acúmulo de umidade, comprometendo a funcionalidade e a segurança do sistema.

Figura 51– Comprometimento na qualidade do conduíte em decorrência de execução inadequada

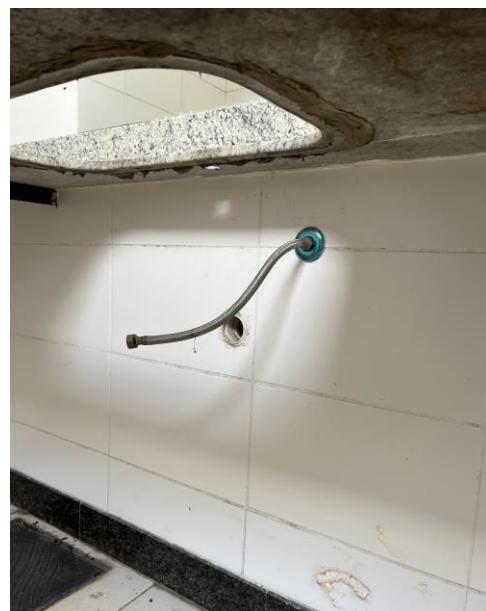
Figura 56 – Retirada da pia e de itens hidrossanitários

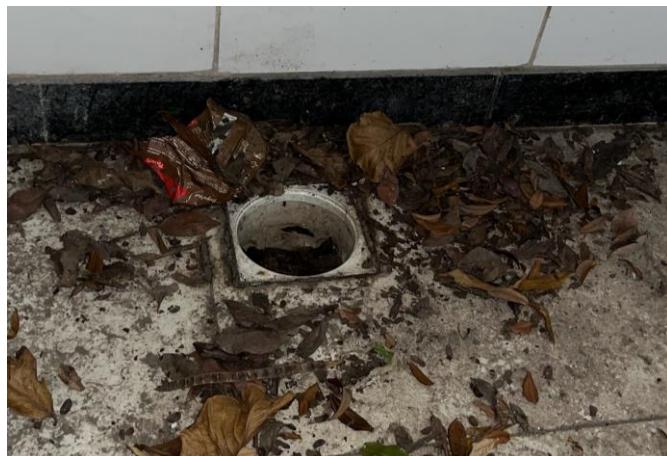
Adicionalmente, observou-se a ausência de proteção nos ralos, conforme evidenciado na Figura 57, o que compromete a integridade das tubulações de esgoto, deixando-as suscetíveis a obstruções, infiltrações e outros tipos de danos.

Figura 57 – Ausência de proteção no ralo

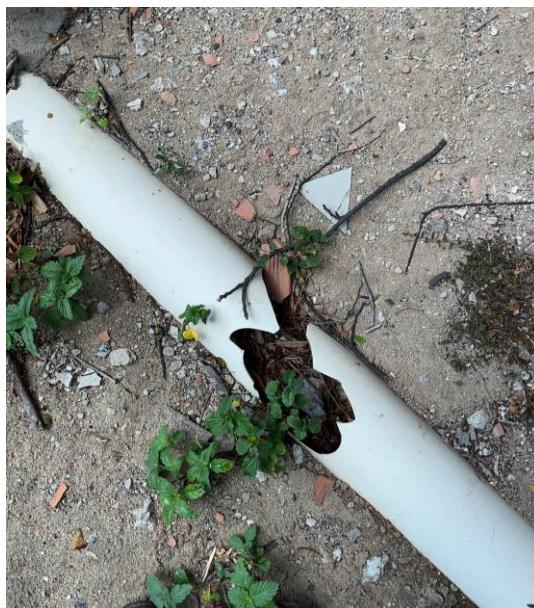
Além disso, a falta de proteção e a exposição das tubulações resultaram em danos mecânicos evidentes, conforme ilustrado na Figura 59, comprometendo o funcionamento do sistema hidrossanitário. Dessa forma, será necessário substituir integralmente as tubulações afetadas, gerando retrabalho e exigindo novos investimentos para a recomposição do sistema. Essa necessidade de intervenção resultará em custos adicionais para aquisição de materiais e mão de obra, impactando o orçamento destinado à retomada da obra.

Figura 59 – Tubulação danificada

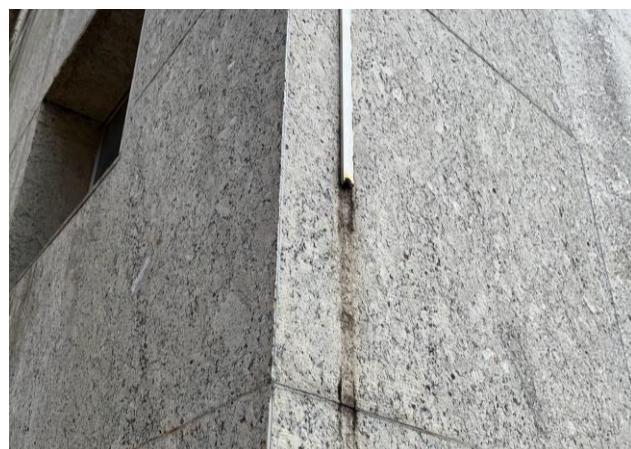
Entretanto, considerando a utilização de materiais como cabos de alumínio e cobre, observou-se a presença de degradação em alguns pontos específicos, conforme ilustrado na Figura 62. Esses sinais de deterioração, se não corrigidos, podem comprometer a eficiência do sistema, uma vez que afetam sua capacidade de condução e proteção.

Figura 62 – Condutor de descida do SPDA danificado

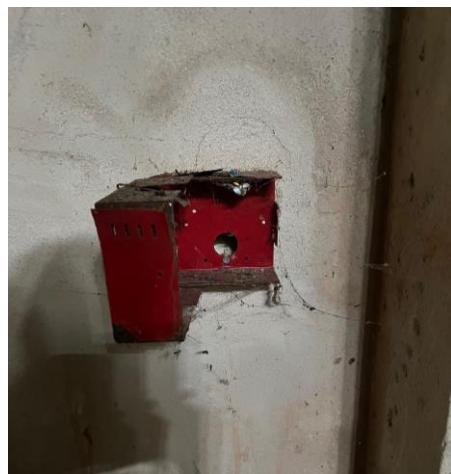
Também foi possível observar que as caixas de alarme de incêndio apresentam danos (Figura 67).

Figura 67 – Caixa do alarme de incêndio depredada

A ausência de alguns dos componentes essenciais e a degradação observada no sistema de hidrantes e alarmes são consequências diretas do vandalismo e da negligência em relação à manutenção preventiva da edificação. Portanto, é fundamental a realização de uma análise técnica detalhada para identificar a extensão dos danos, seguida pela reposição dos componentes faltantes e pela reabilitação dos dispositivos comprometidos, com o objetivo de garantir a plena funcionalidade e conformidade do sistema de proteção contra incêndios.

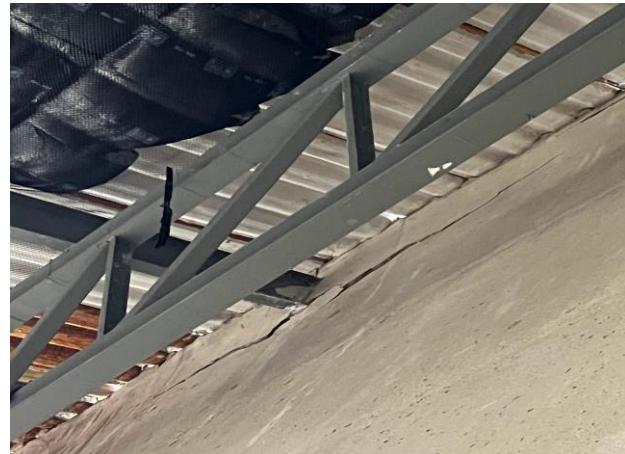
surgimento de uma fissuração extensa (Figura 70), possivelmente resultante de esforços concentrados em um local que não foi calculado para receber tal carga.

Figura 70 – Trinca na alvenaria no local onde foi apoiada a estrutura metálica da cobertura

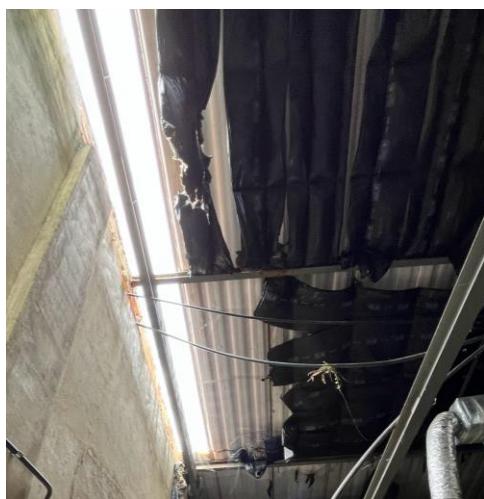
(a)

Adicionalmente, a edificação apresenta falhas na integridade da cobertura (Figuras 71) devido ao deslocamento e perda de telhas em decorrência da ação dos ventos e do processo de degradação ao longo do tempo. Essa exposição direta às intempéries tem impactado diretamente os elementos internos da construção.

Figura 71 – Ausência de telhas na cobertura

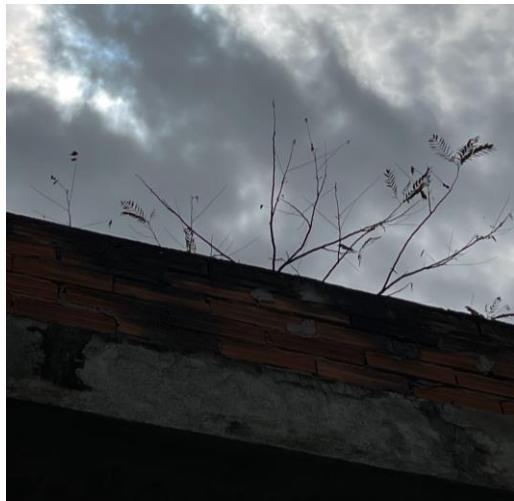
Por fim, foi constatado o crescimento de vegetação nas calhas da cobertura (Figura 75), obstruindo o escoamento adequado das águas pluviais. Esse fator compromete o desempenho do sistema de drenagem, potencializando o risco de infiltrações na estrutura e contribuindo para a deterioração dos elementos construtivos.

Figura 75 – Crescimento de vegetação nas calhas da cobertura

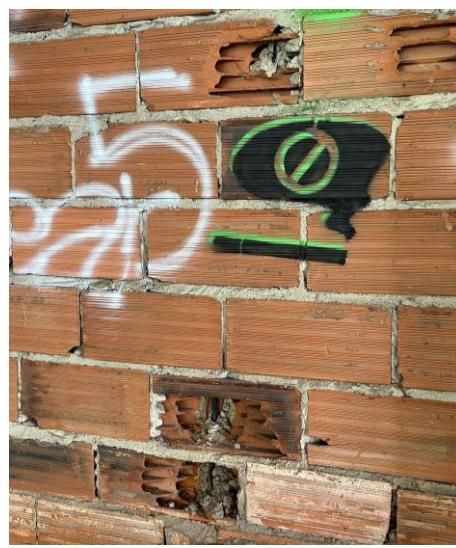
Figura 77– Blocos cerâmicos danificados

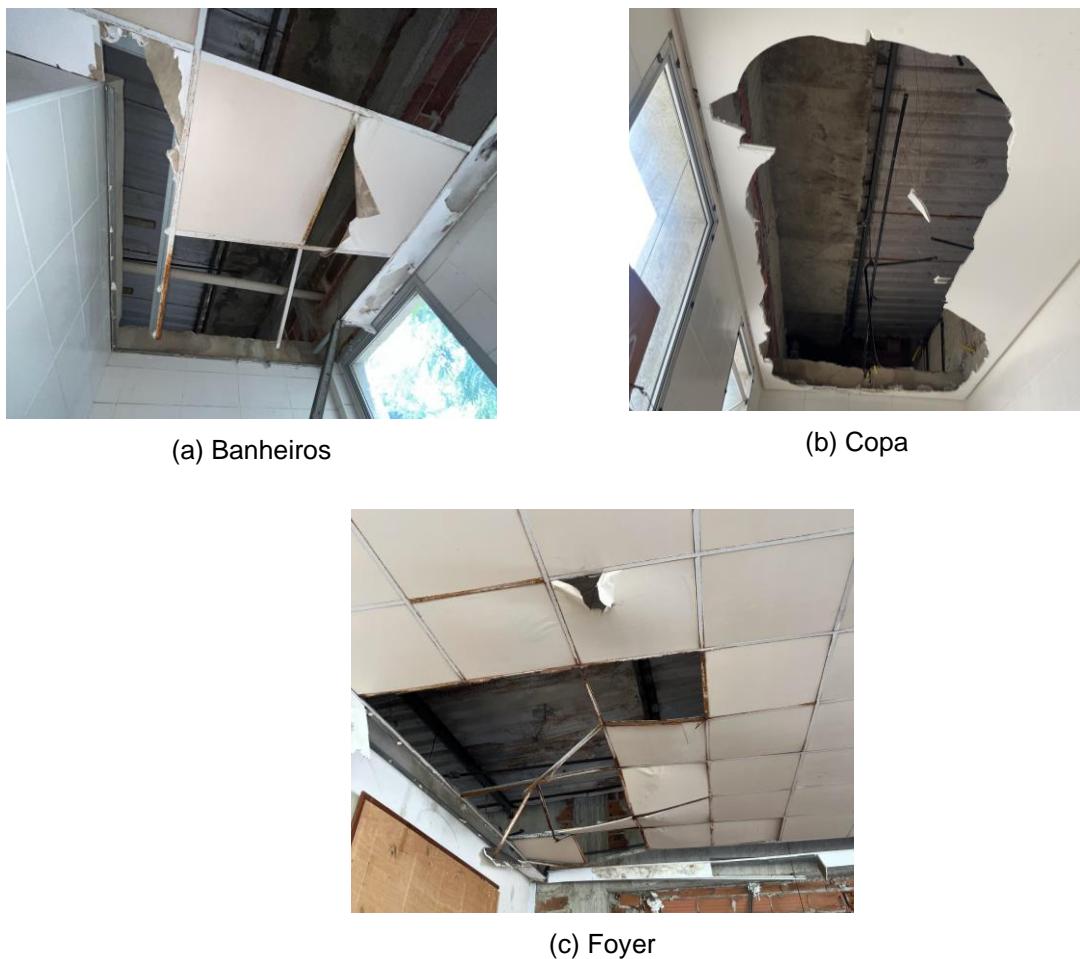
Figura 78 – Placas do forro danificadas nos ambientes

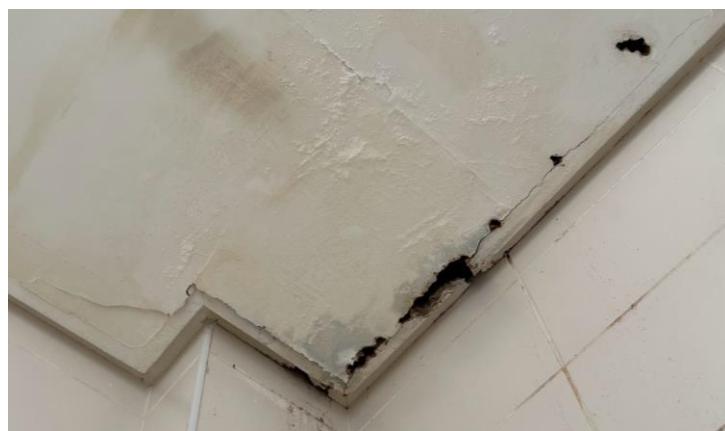
Figura 80– Infiltração no forro de gesso do banheiro

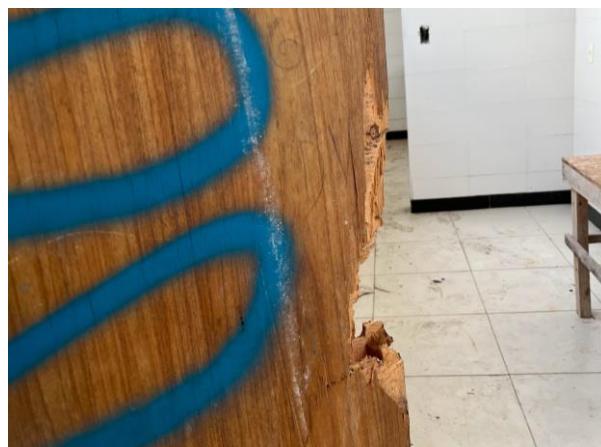
Figura 81 – Porta de madeira da copa danificada

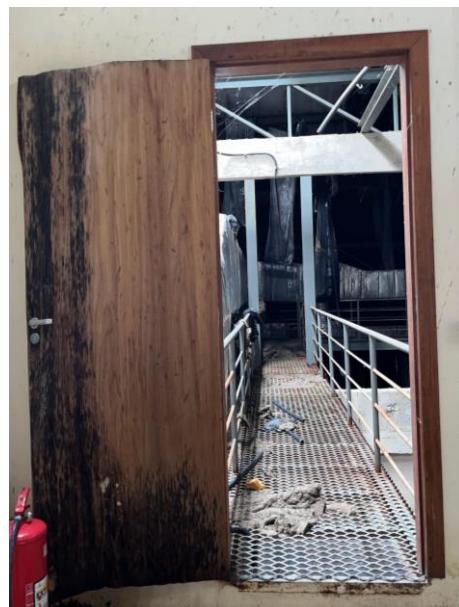
Figura 82 – Porta do acesso as passarelas apresentando mofo devido às infiltrações

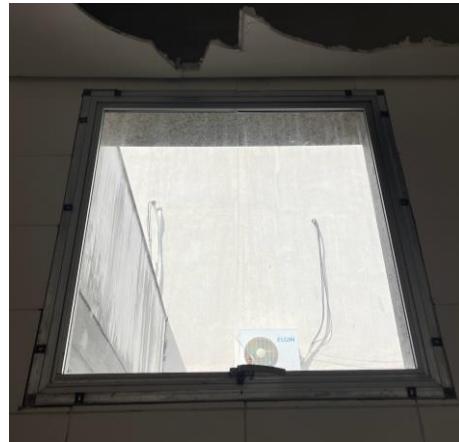
Figura 83 – Ausência de acabamento na janela da copa

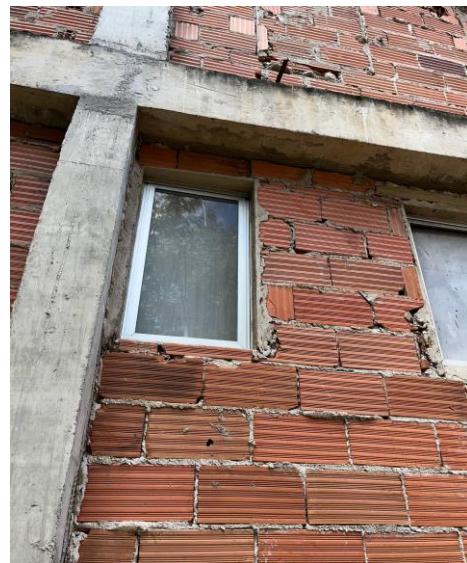
Figura 84 – Ausência de verga e contraverga

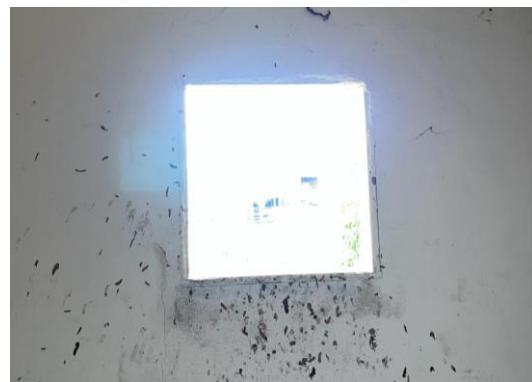
Figura 86 – Ausência de esquadria na área técnica do 2º pavimento

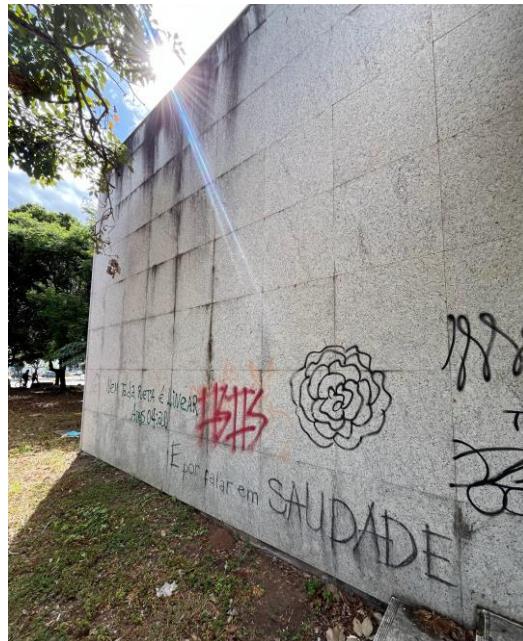
Figura 88 – Revestimento de granito da fachada com pichações

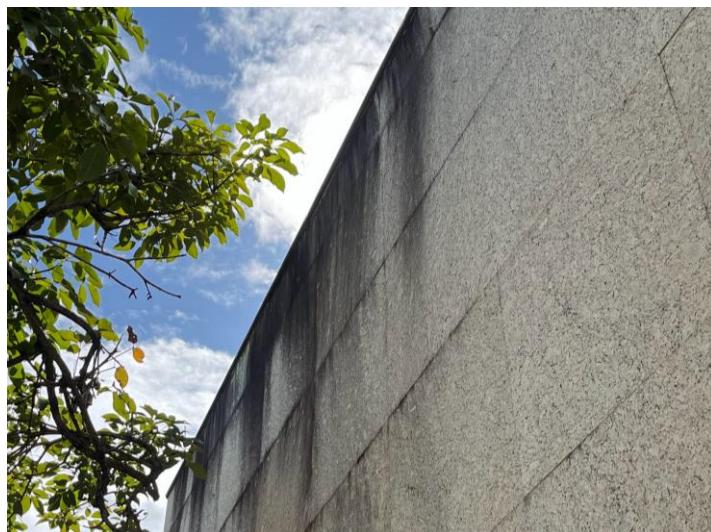
Figura 90– Revestimento da fachada manchado devido a falha no chapim

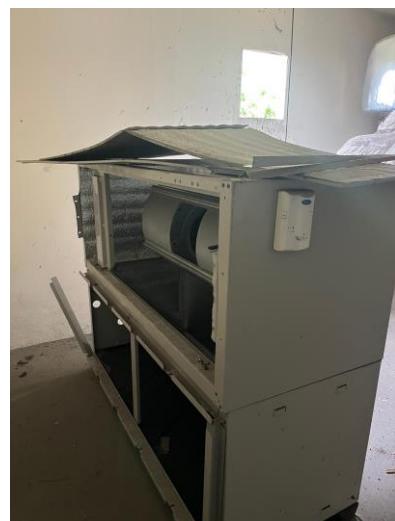
(a) Unidade interna

Figura 94 – Sistema de ar condicionado com sinais de depredação

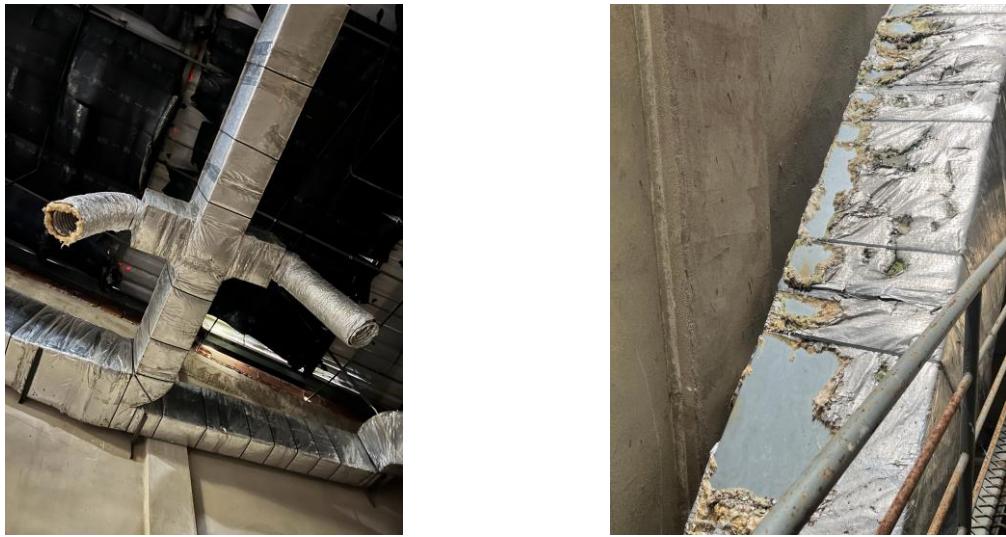
Figura 95 – Tubulações do sistema de ar condicionado danificadas

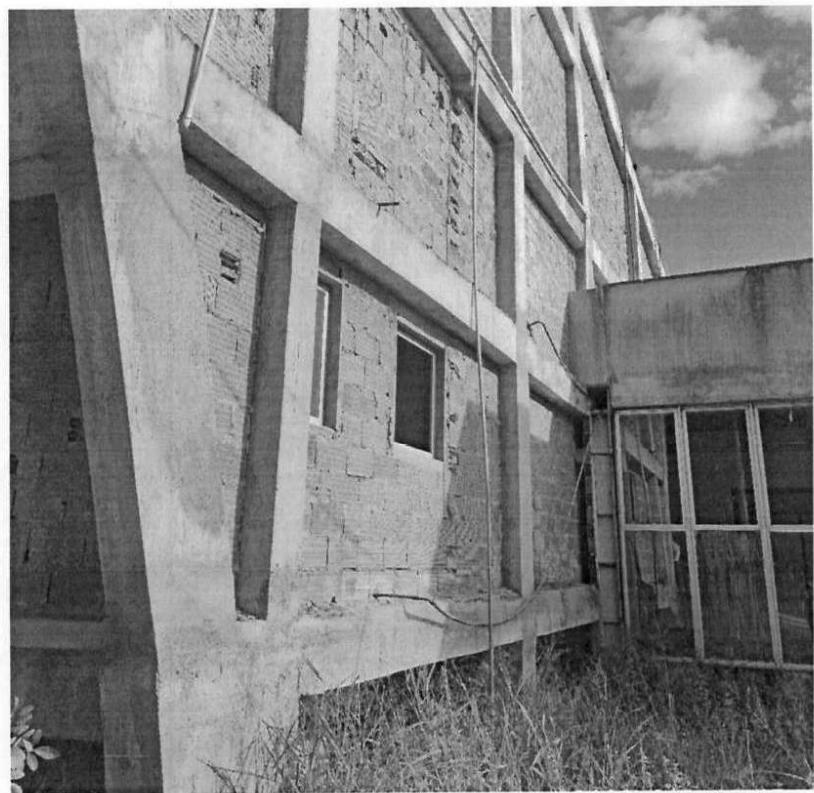
Foto 5 – Mato ao entorno da estrutura – instalações expostas / janelas

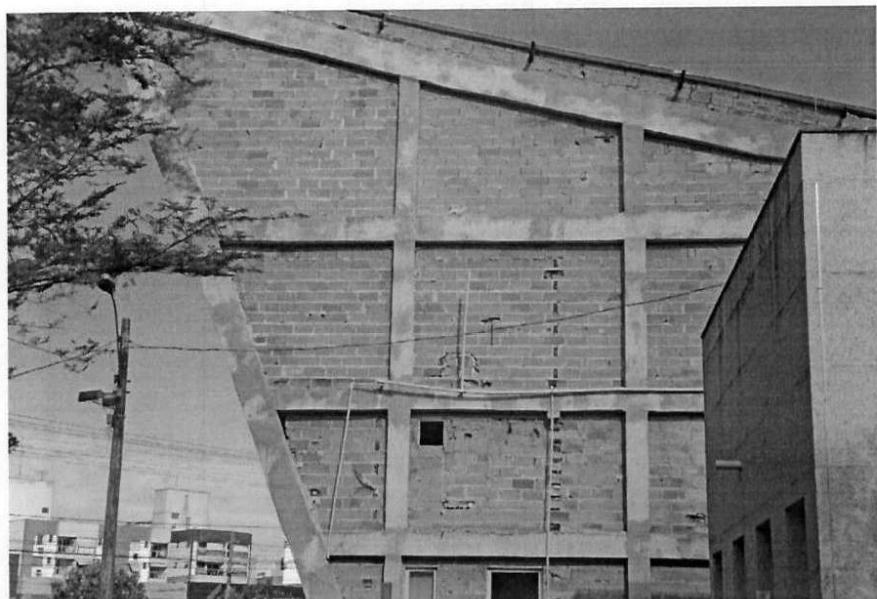
Foto 7 – Fachada edificação - elementos estruturais em diversas dimensões, desalinhados e desaprumados

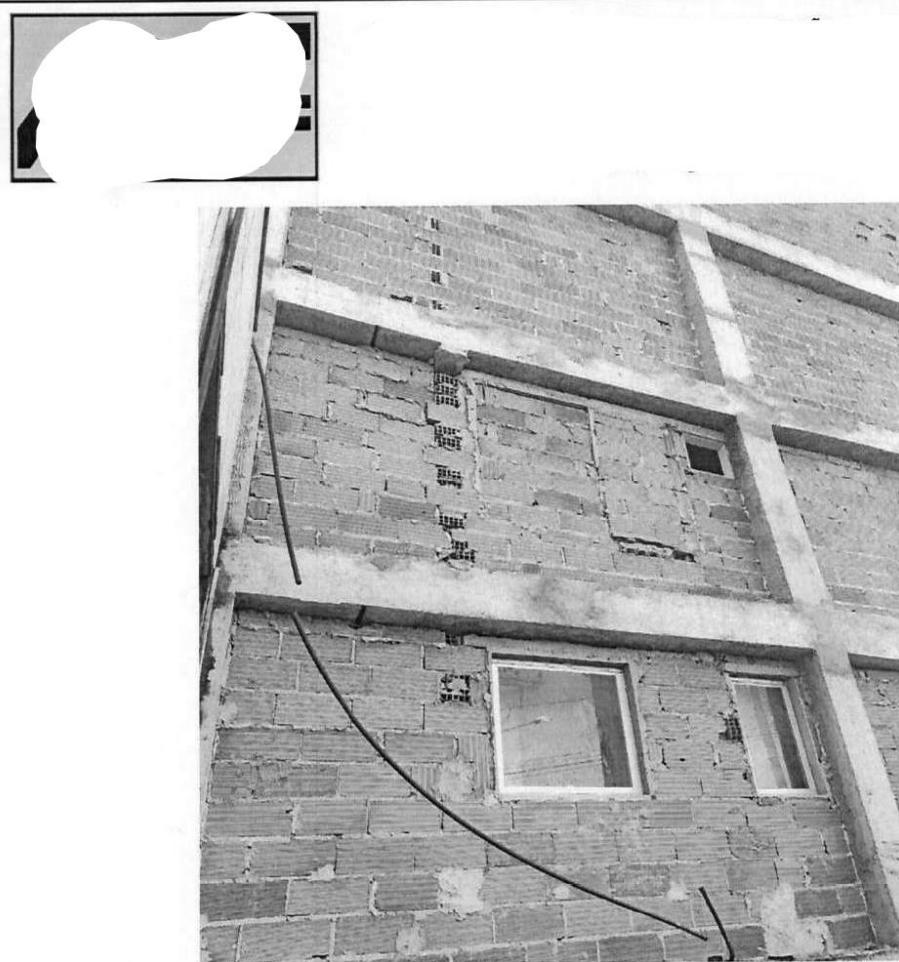
Foto 8 – Fachada edificação – elementos estruturais em diversas dimensões, desalinhados e desaprumados

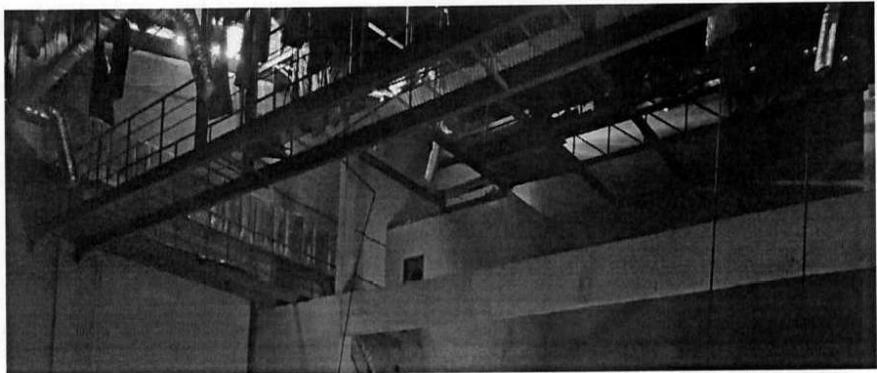
Foto 9 – Estrutura metálica – necessita tratamento contra corrosão

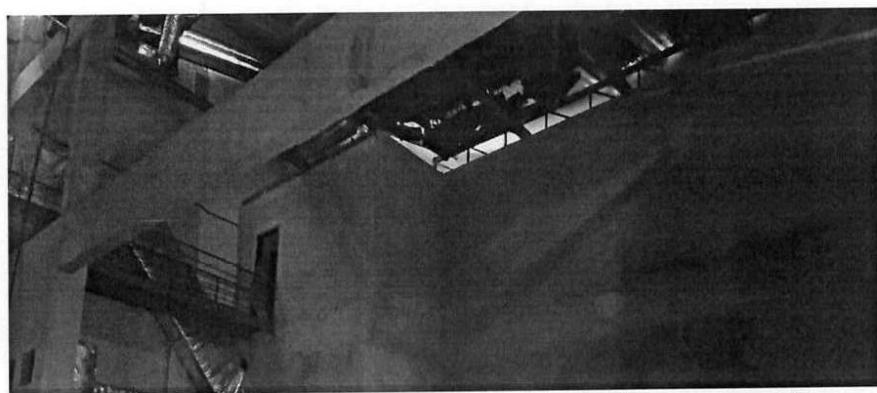
Foto 10 – Estrutura metálica – necessita tratamento contra corrosão

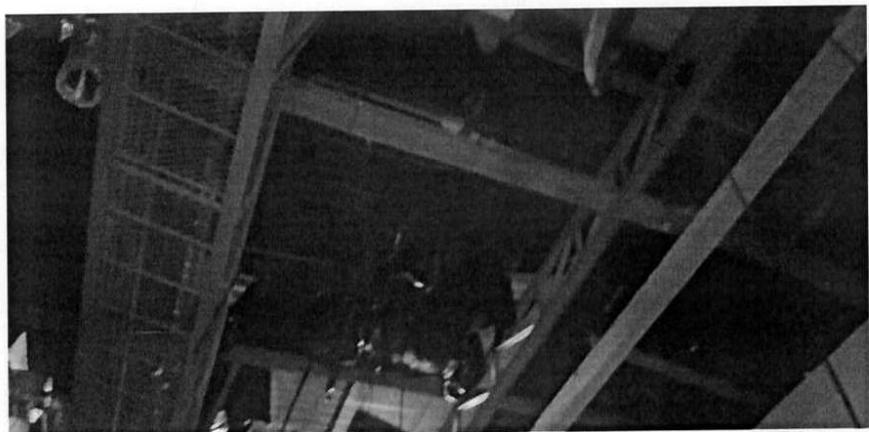
Foto 11 – Estrutura metálica – necessita tratamento contra corrosão

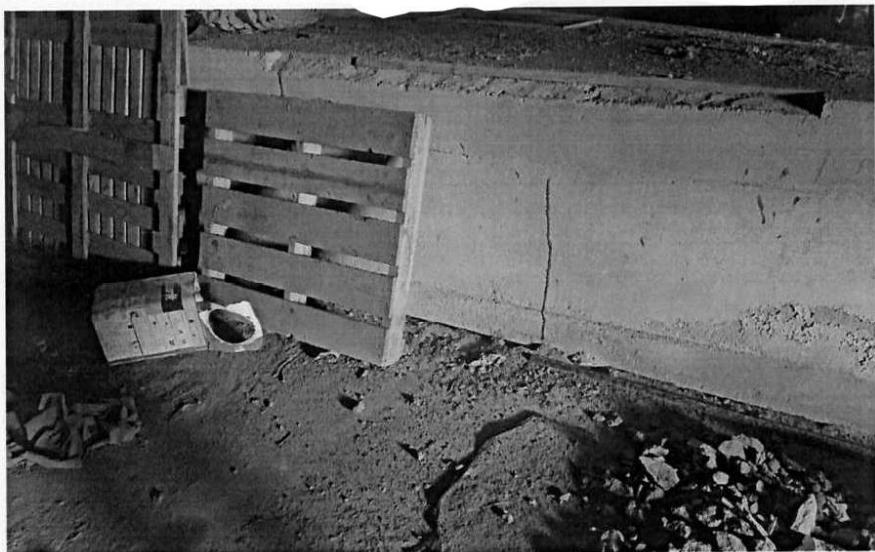
Foto 12 – Recalque piso

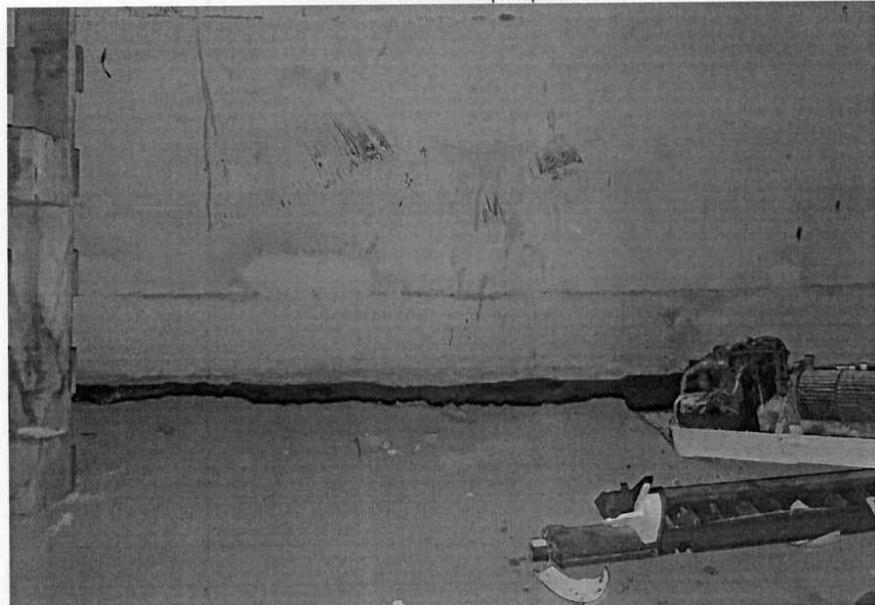
Foto 13 – Abertura entre piso e palco causado pelo recalque no piso
