**UNIVERSIDADE FEDERAL DO ESPÍRITO SANTO**  
**CENTRO TECNOLÓGICO**  
**DEPARTAMENTO DE ENGENHARIA CIVIL**

**ANÁLISE DE REVITALIZAÇÃO DE FACHADA –**  
**ESTUDO DE CASO**

Trabalho de Conclusão de Curso  
apresentado ao Departamento de Engenharia  
Civil do Centro Tecnológico da Universidade  
Federal do Espírito Santo, como requisito  
parcial para obtenção do grau de Engenheiro  
Civil.

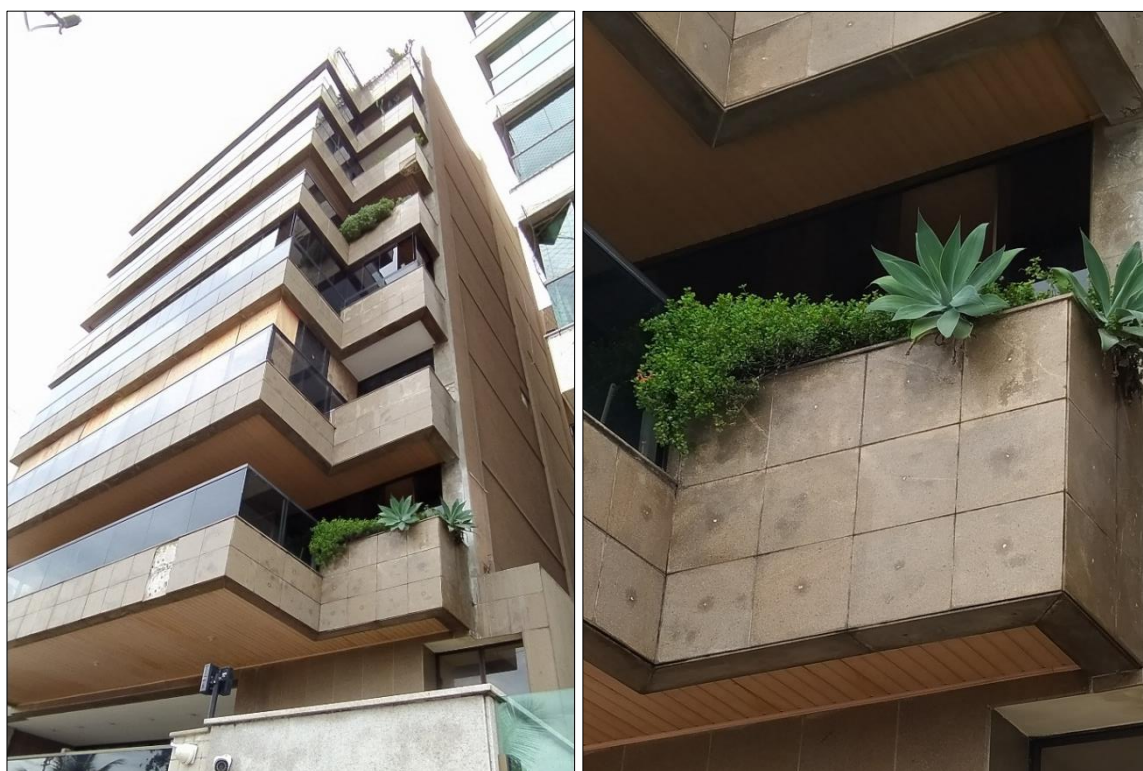
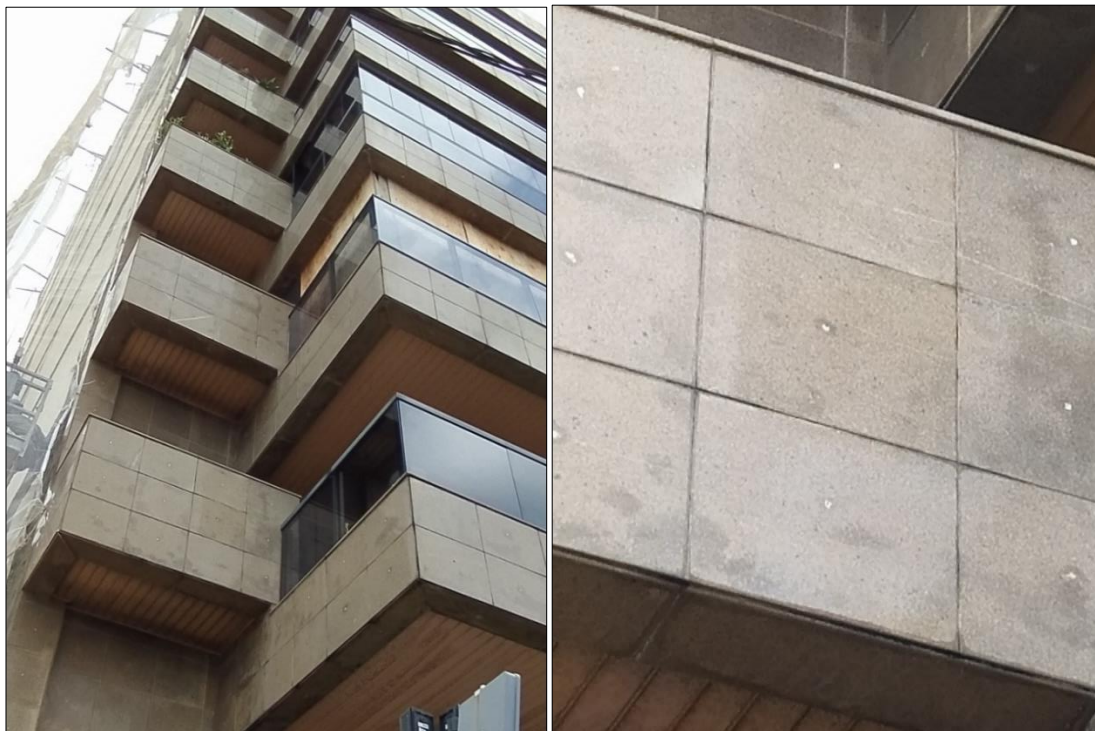
A primeira manutenção realizada nas fachadas deu-se devido à perda de aderência do revestimento com o substrato possibilitando que as grandes placas de granito desprendessem podendo causar acidentes fatais com moradores, condôminos e transeuntes.

Figura 15 - Fachada frontal do Edifício A com revestimento parafusado.

Figura 16 - Fachada frontal do Edifício A com parafusos de fixação.

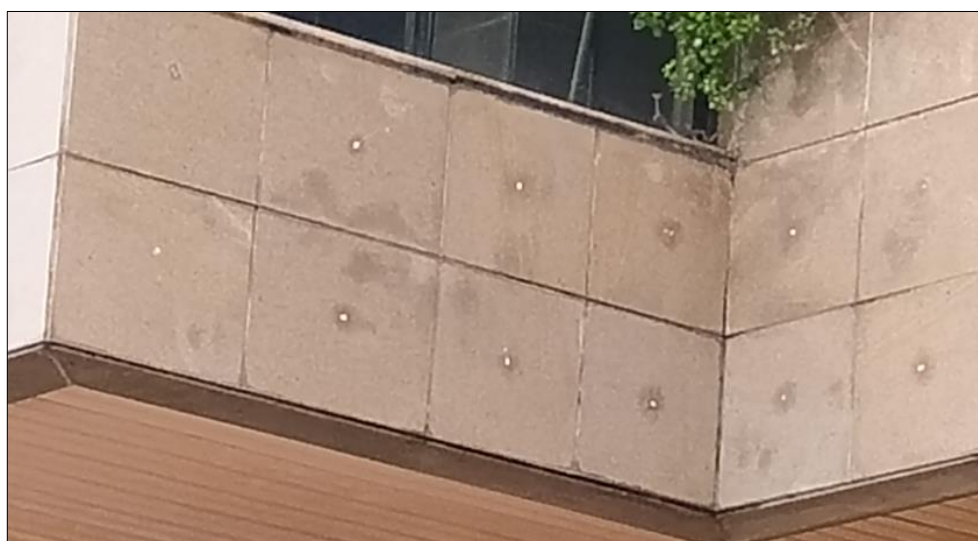
Além disso, o furo no porcelanato possibilitou a entrada de água, como podemos notar na imagem 17 abaixo, em que há vestígios de infiltrações ao redor do furo.

Figura 17 - Parafusos de fixação dos granitos da fachada frontal do Edifício A.

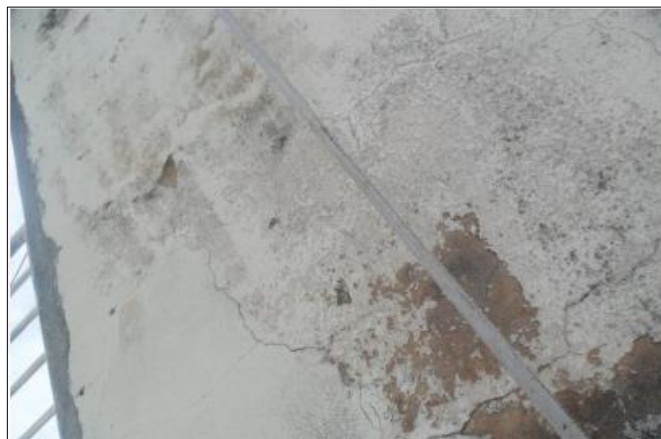
Figura 22 - Trincas diversas em fachada do Edifício A.

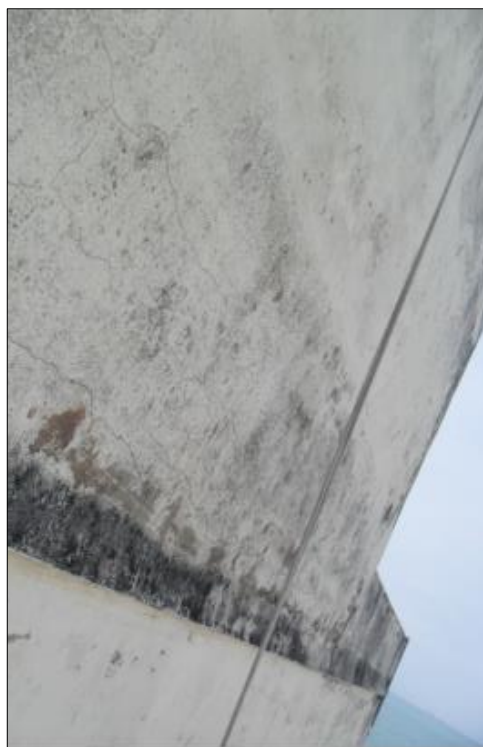
Figura 23 - Trincas diversas em fachada do Edifício A com revestimento desprendendo.

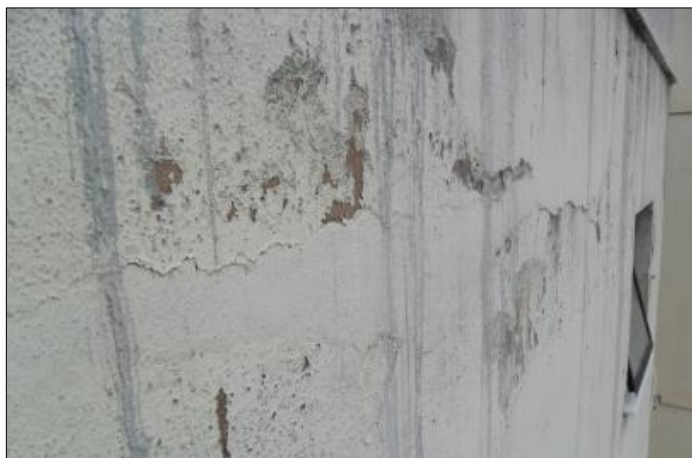
Figura 24 - Trincas horizontais com revestimento e pintura desprendendo.

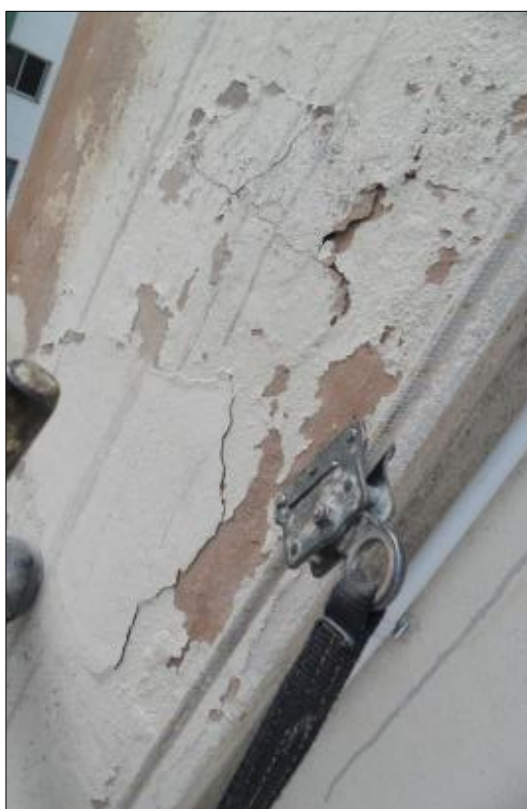
Figura 25 - Trincas diversas com revestimento e pintura desprendendo.

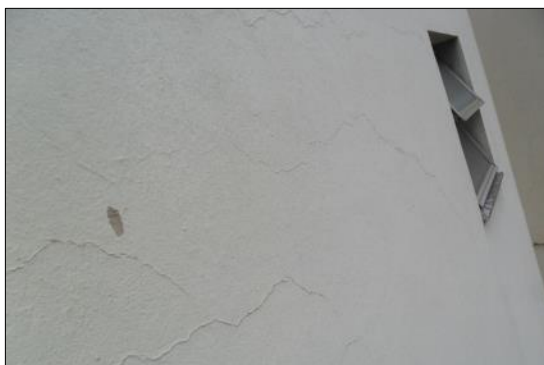
Para as fissuras ou trincas provenientes de retração/dilatação da argamassa, ausência de junta de movimentação e não sendo de causas estruturais, podem ser tratadas de modo não destrutivo, podendo o tratamento ser realizado com a aplicação do selante acrílico flexível seguindo as seguintes etapas:

Figura 36 - Trincas diversas do Edifício A.

- 1) Abertura das trincas com ferramenta adequada no formato da letra “V”;
- 2) Limpeza da superfície e aplicação do selador;
- 3) Preenchimento da fenda com selante acrílico;
- 4) Executa o acabamento da superfície.

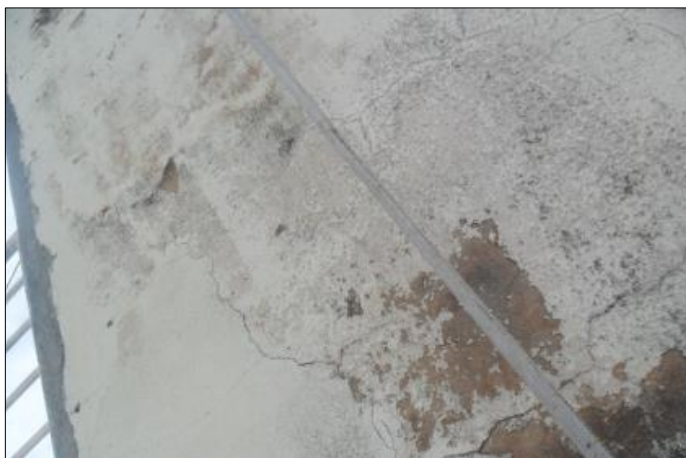
Figura 37 - Trincas verticais e horizontais do Edifício A.

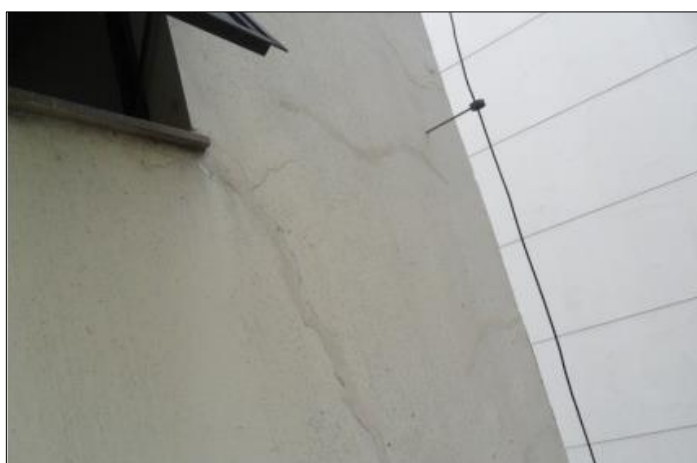
Foi constatado pelo laudo de mapeamento de fachada, fissuras e trincas do tipo “bigode português”, que são provenientes da ausência da instalação de verga e contraverga no período construtivo da edificação. Além disso, a construção da edificação sem a execução de vergas e contravergas sob o vão de portas e janelas contraria a norma técnica ABNT NBR 8545/84 - Execução de alvenaria sem função estrutural de tijolos e blocos cerâmicos, que determina exigências para execução de alvenaria sem função estrutural no tópico 4.3 - Vergas e Contravergas, que explicita:

A trincas diagonais, também conhecidas como trincas do tipo “bigode português”, localizadas próximas aos vãos das portas e janelas, recebem a mesma terapia das trincas provenientes de movimentação. Entretanto, na etapa 1, a remoção do revestimento deve ser cerca de 30 a 40 cm para cada lado, sendo suficiente para cobrir toda a extensão trinca.

Figura 38 - Trincas diagonais do Edifício A.

- 1) Remoção do revestimento da parede, numa faixa com largura de aproximadamente 20 cm de cada lado da trinca ao longo de toda sua extensão;
- 2) Deixar a superfície limpa e aplicar fita crepe 48mm de largura sobre toda a extensão da trinca, de modo que a trinca fique centralizada na fita;
- 3) Instalar tela galvanizada 2x2 soldada, fixando-a com pregos ou grampos metálicos ou no próprio chapisco, de modo que a trinca fique centralizada na tela;
- 4) Umedecer a base a base a aplicar chapisco com o traço 1:3 (cimento e areia);
- 5) Proceder com o emboço ou reboco paulista, dependendo do revestimento que será empregado com o traço 1:1:6 (cimento, cal e areia).

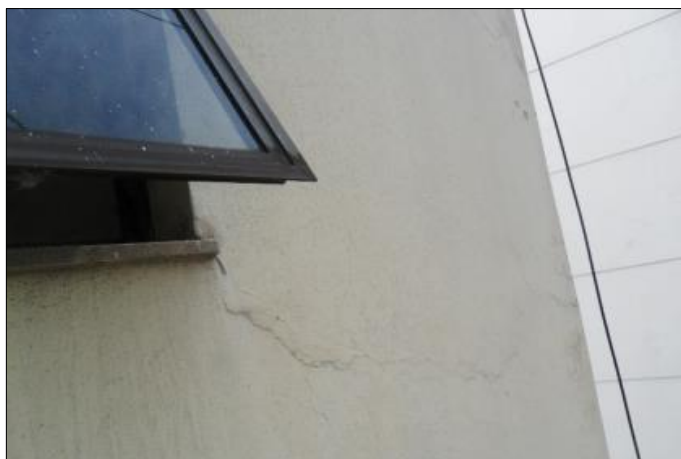
Figura 39 - Trinca diagonal do Edifício A.

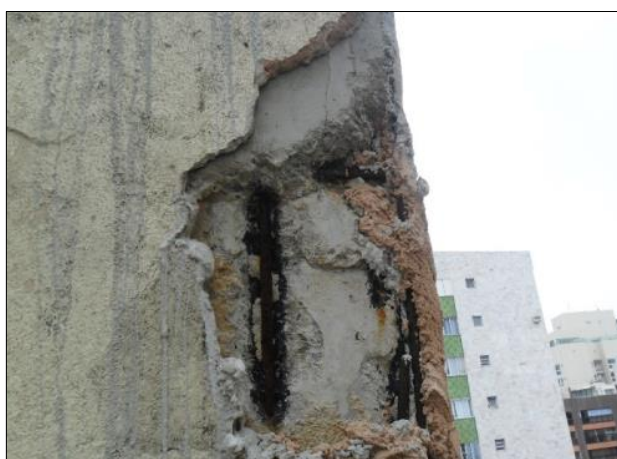
Em diversos pontos da fachada, foi constatado que alguns elementos estruturais apresentavam trincas com revestimento desprendendo devido à oxidação da armadura. Dessa forma, segundo o técnico responsável, as trincas são consequência da oxidação, que proporciona uma expansão da ferragem, que exerce um esforço de tração sobre o reboco. Como o reboco não possui elevada resistência à tração, há o surgimento de trincas e fissura, sendo que, a longo prazo, o revestimento pode desprender totalmente.

Figura 41 - Corrosão da armadura no Edifício A.

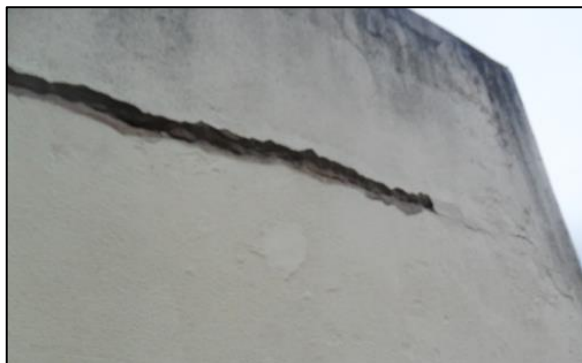
Figura 42 - Corrosão da armadura ao longo de toda a fachada do Edifício A.

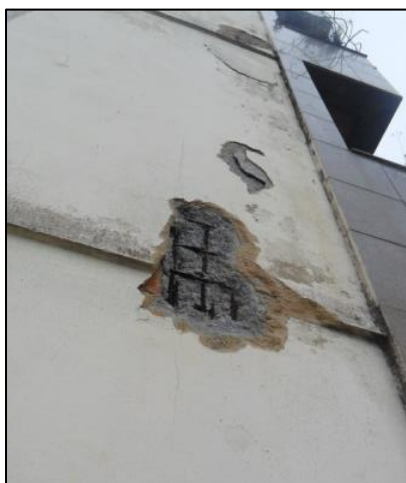
Figura 43 - Corrosão da armadura na fachada lateral esquerda do Edifício A.

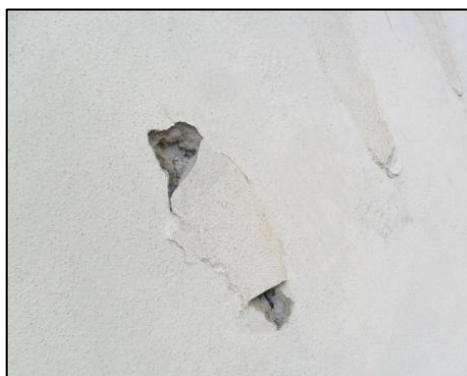
Figura 44 - Revestimento desprendendo devido a corrosão da armadura.

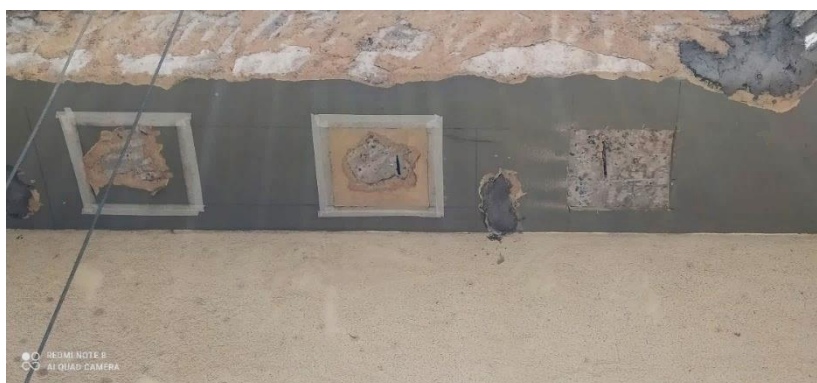
Figura 47 - Revestimento desprendido com oxidação da armadura do Edifício A.

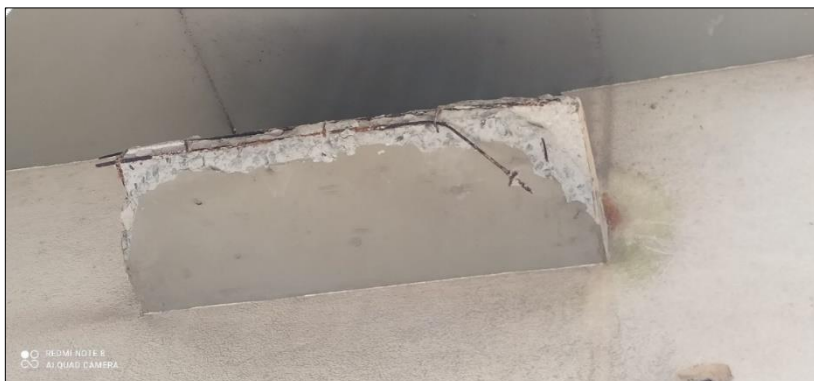
Figura 48 - Estrutura danificada devido à corrosão da armadura do Edifício A.

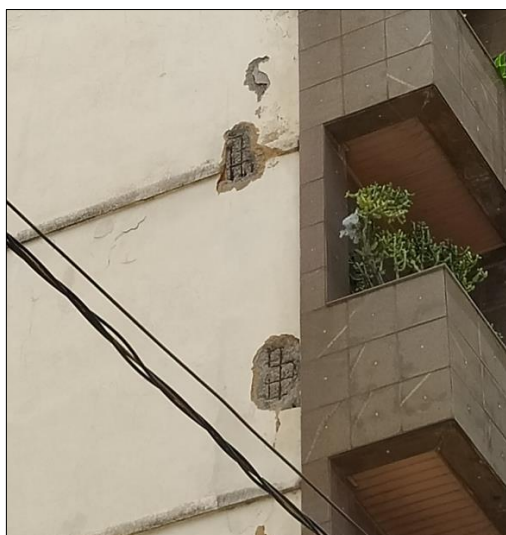
Figura 49 - Armadura apresentando corrosão no Edifício A.

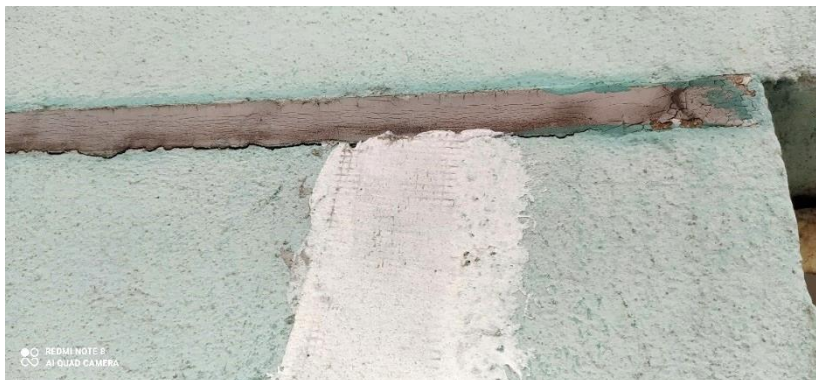
Figura 50 - Selante ressecado de junta de movimentação no Edifício B.

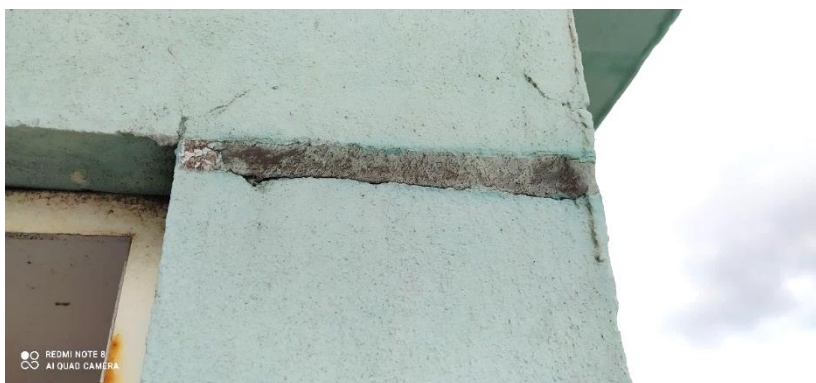
Figura 51 - Selante danificado em fachada do Edifício B.

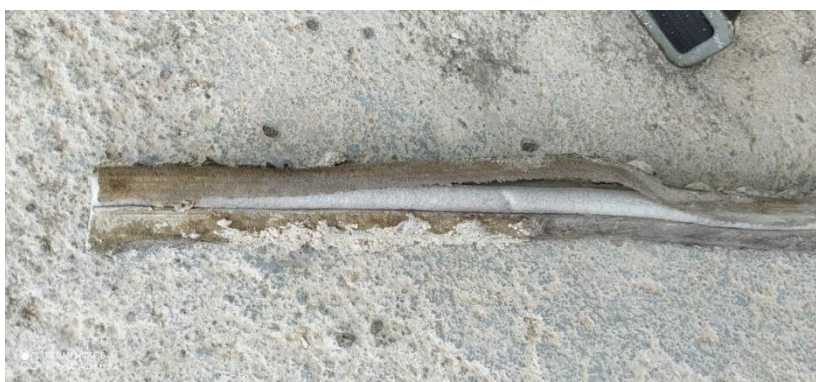
Figura 52 - Selante ressecado retirado da junta de movimentação do Edifício B.
