UNIVERSIDADE FEDERAL DO ESPÍRITO SANTO
CENTRO TECNOLÓGICO
DEPARTAMENTO DE ENGENHARIA CIVIL

**CLASSIFICAÇÃO DE EDIFICAÇÕES QUANTO AO ÍNDICE DE PRESERVAÇÃO COM
ÊNFASE EM PRÉDIOS DE USO EDUCACIONAL NA CIDADE DE VITÓRIA, ES**

Monografia apresentada ao Departamento de Engenharia Civil do Centro Tecnológico da Universidade Federal do Espírito Santo como critério para obtenção do grau de Bacharel em Engenharia Civil.

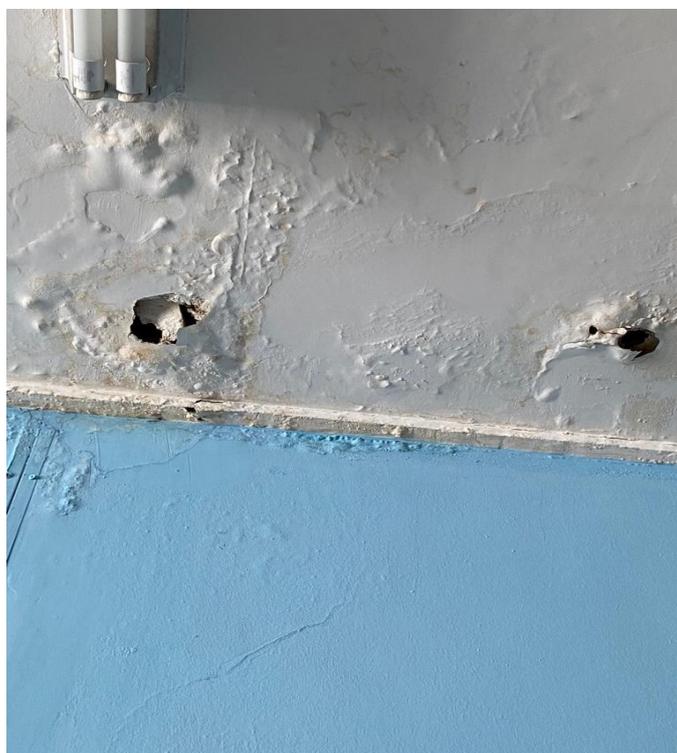
Figura 2 - Infiltração aparente em gesso

A figura 2 mostra a incidência de bolores sobre o gesso causados pela ocorrência de infiltrações sobre o mesmo, tornando o local propício ao surgimento de organismos biológicos que se desenvolvem com maior facilidade em ambientes úmidos.

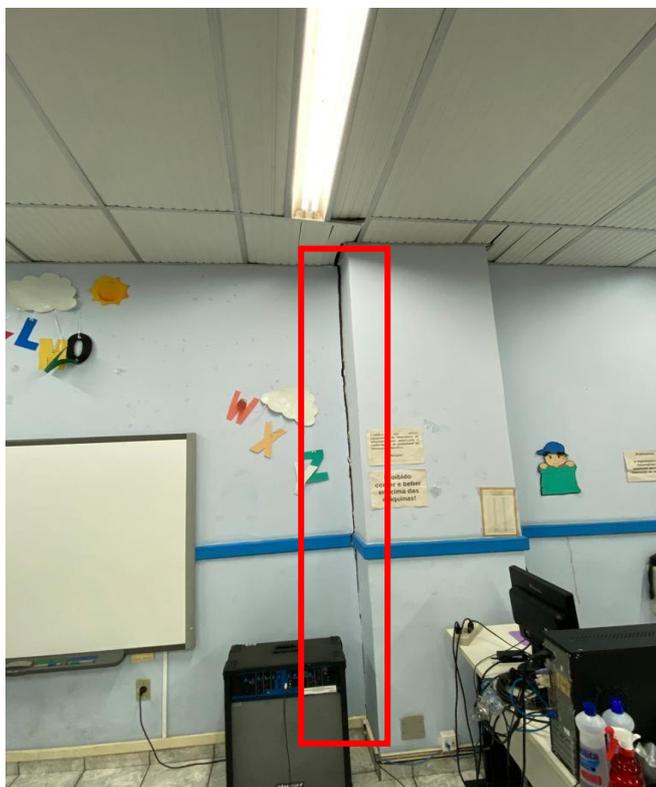
Figura 3 - Rachadura paralela a elemento estrutural

A figura 3 mostra o surgimento de uma trinca longitudinal paralela a um elemento estrutural, causada pela movimentação irregular da fundação de apoio do pilar, processo este denominado de recalque diferencial.

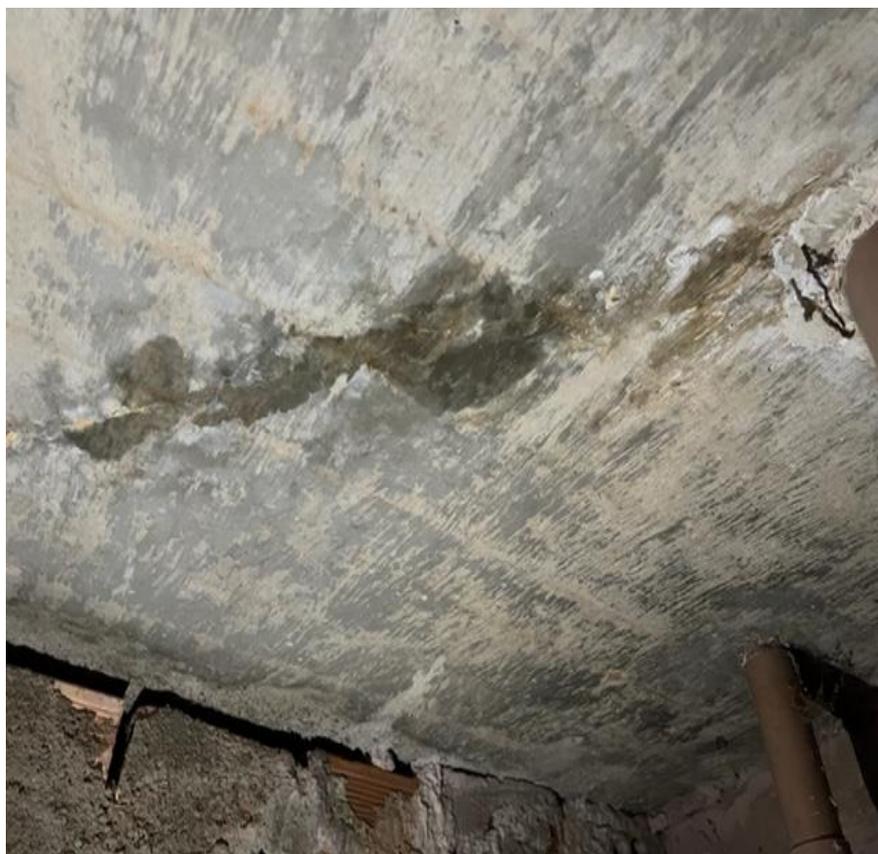
Figura 8 - Infiltração aparente em laje de concreto

A figura 8 mostra a presença de umidade na laje inferior do reservatório de concreto, causada pelo surgimento de uma trinca na estrutura.

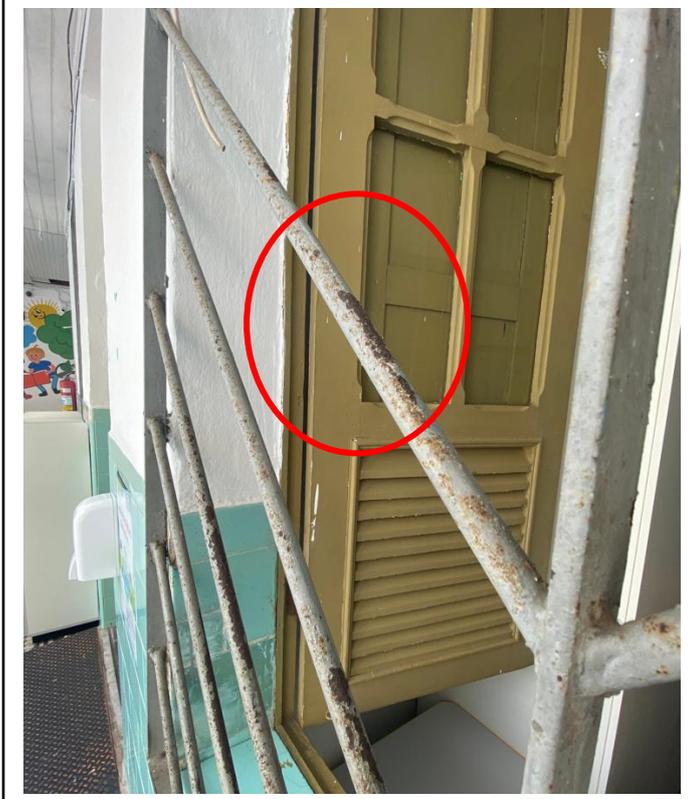
Figura 41 - Oxidação em gradil metálico

- Na figura 39, observa-se a presença de sujeira na camada de tinta que reveste a bandeira da porta.
- A figura 40 mostra um processo de oxidação sobre a fechadura da porta, enquanto na figura 41 o mesmo processo ocorre no gradil metálico, deteriorando desta forma a camada de esmalte sintético que protege estes elementos.

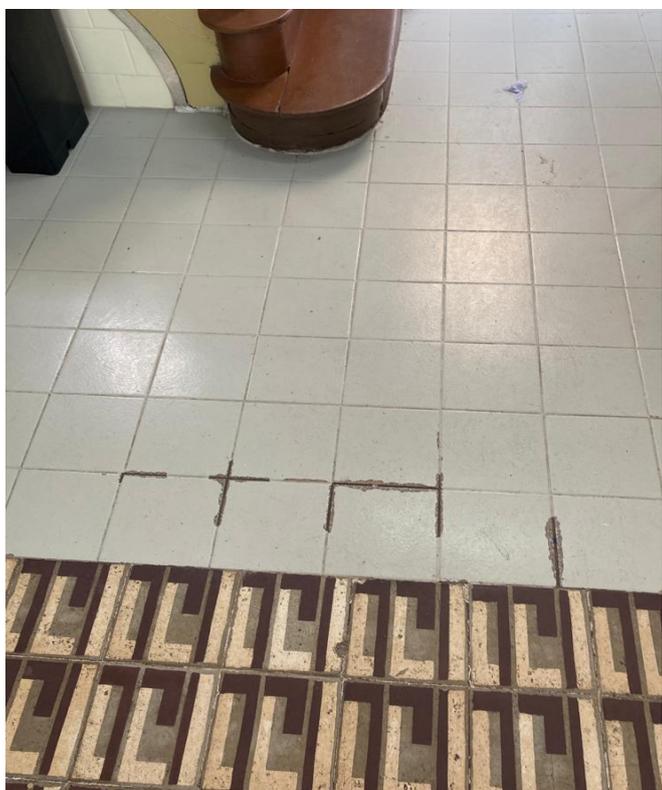
Figura 42 - Presença de sujidades em rejunte

- A figura 42 mostra a presença de sujidades sobre o rejunte das pastilhas.
- A figura 43 mostra algumas trincas sobre as peças ceramicas, além da ausência de soleira que divide os dois ambientes.
- A figura 44 mostra peças em bom estado de conservação, devido ao seu pouco tempo de uso, sendo instaladas no ano de 2022.

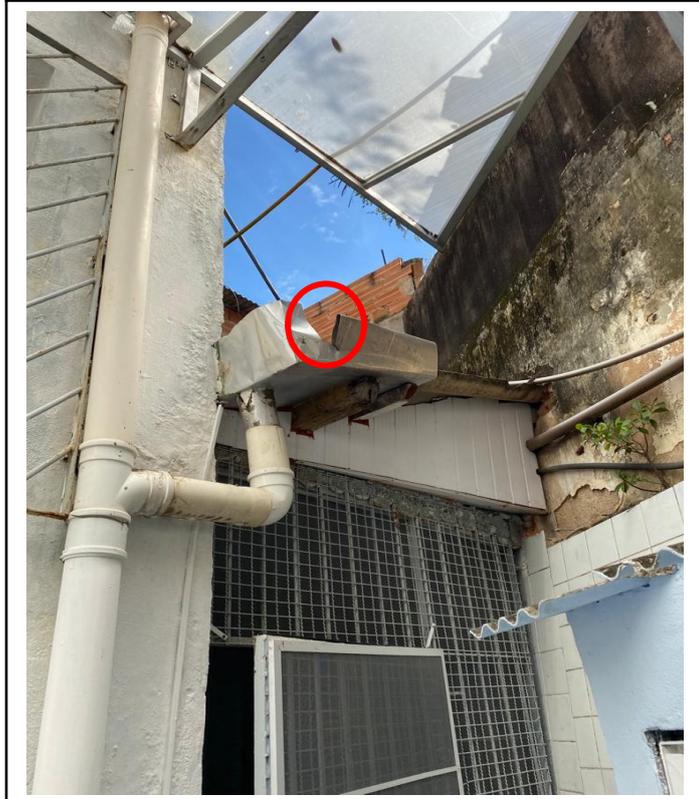
Figura 51 - Dano físico em elemento metálico

- A figura 51 mostra danos físicos no receptor metálico entre a calha e o dreno, enquanto a figura 52 reflete a mesma manifestação patológica, porém sobre a calha de concreto localizada sobre o telhado de fibrocimento.
- Observa-se na figura 53, que o dreno de água pluvial das calhas não é conectado a nenhum tipo de rede coletora de água pluvial, sendo desta forma, depositado diretamente sobre o pátio todos o material recolhido.

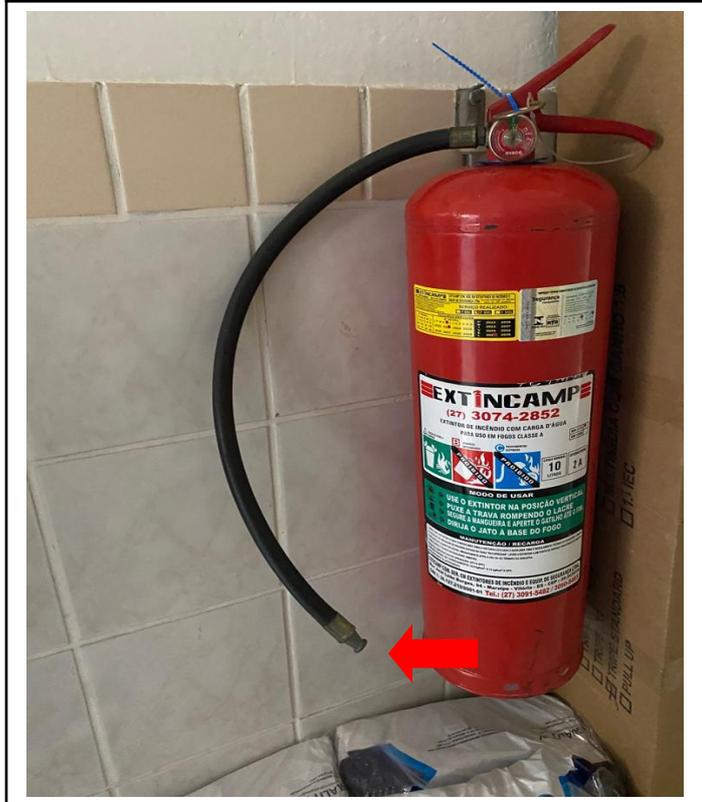
Figura 59 - Mangueira solta

- A figura 58 mostra com detalhes o lacre de vedação do extintor de parede, como se observa, o mesmo apresenta-se em bom estado de conservação e sem nenhum tipo de violação.
- A figura 59 mostra que a mangueira encontra-se solta, sem nenhum tipo de prendimento ou proteção que a proteja de ações externas inesperadas.

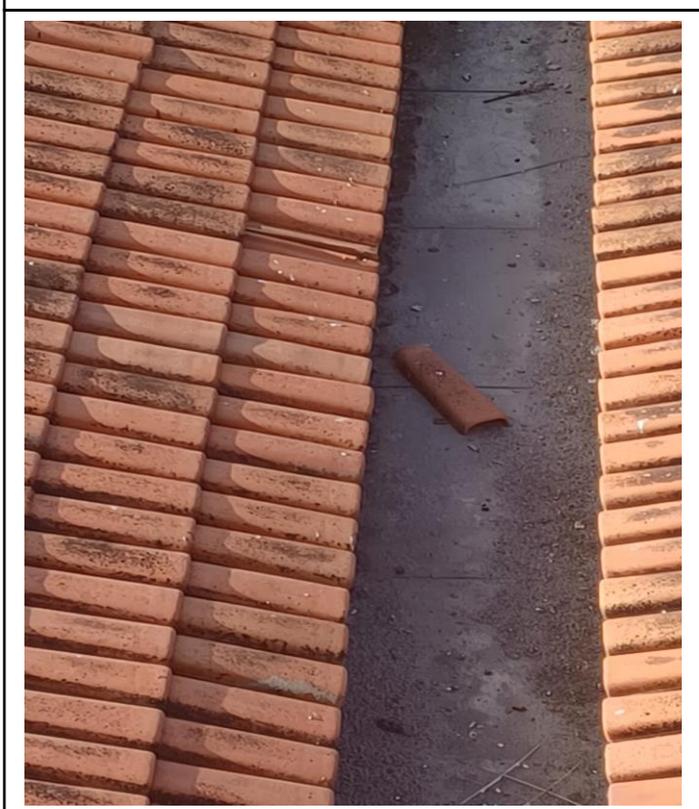
Figura 74 - Manta asfáltica sob calha de concreto

- As figuras 74 e 75 mostram o sistema de impermeabilização da calha de concreto, enfatizando a presença de danos na manta e acúmulo de água , como observado na figura 75.
- A figura 76 por sua vez mostra infiltrações pela abertura por onde passa o dreno de água pluvial na calha, provavelmente devido a falhas na vedação e impermeabilização do furo.

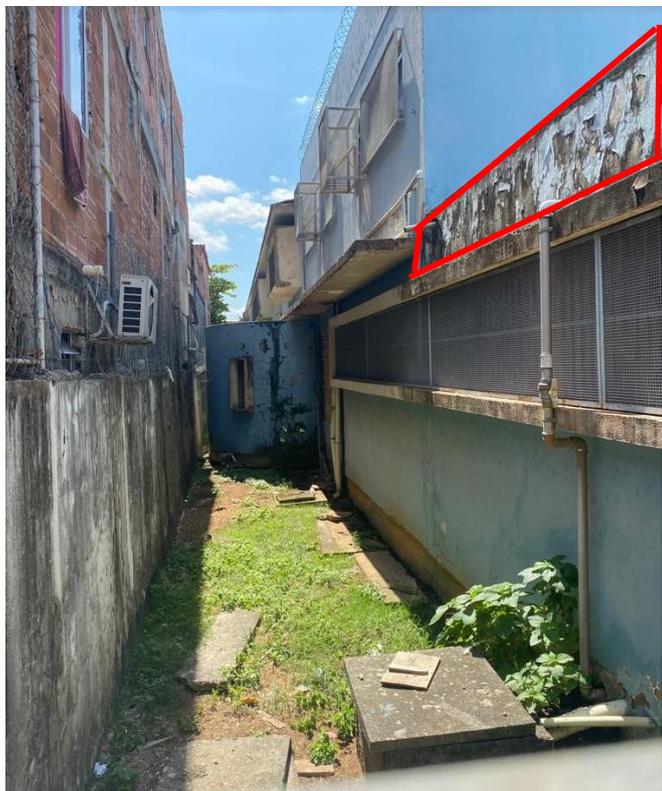
Figura 79 - Descascamento da área dos fundos

- Na figura 77 e 79, observa-se o descascamento do revestimento externo, além da presença de fissuras e trincas por diversos locais do mesmo.
- Na figura 79, pode-se ver a presença de umidade aparente sobre a superfície, propiciando ao início da propagação de mofos e bolores sobre a parede.

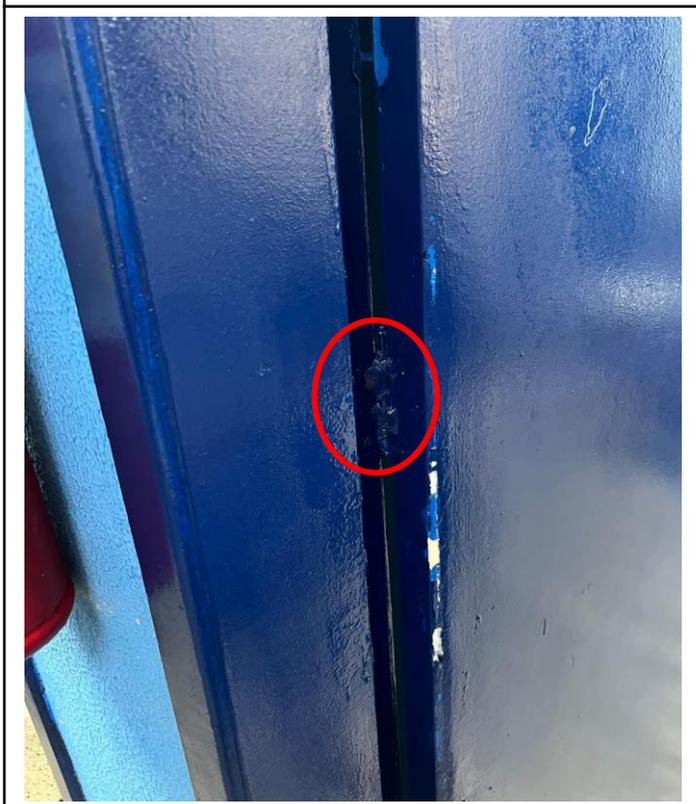
Figura 85 - Avarias em fechadura

- Na figura 83 podemos verificar grandes danos físicos em uma das bandeira da porta, com grandes fendas e rachaduras, a tornando totalmente imprópria para uso.
- Na figura 84 observa-se o descascamento da camada de tinta que reveste a bandeira da porta.
- A figura 85 mostra o início do processo de oxidação sobre a fechadura da porta.

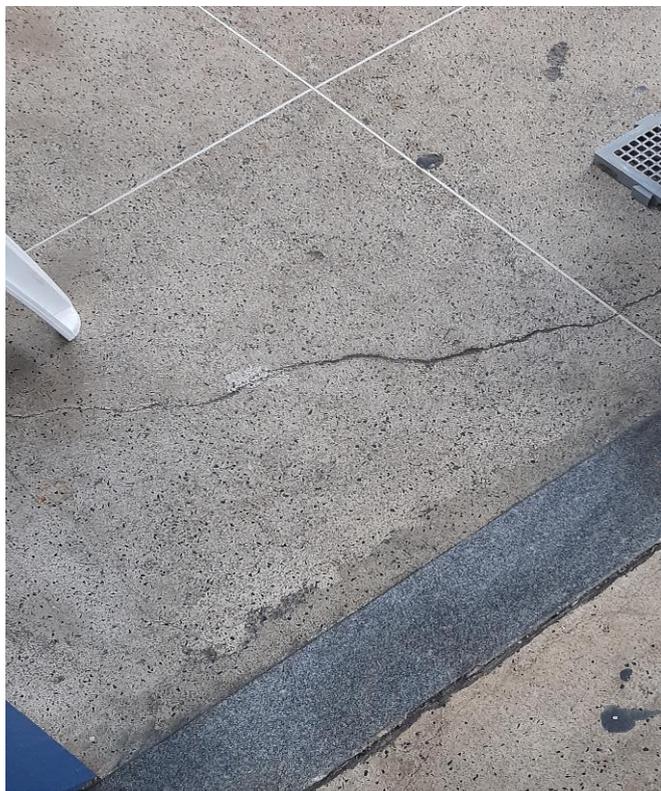
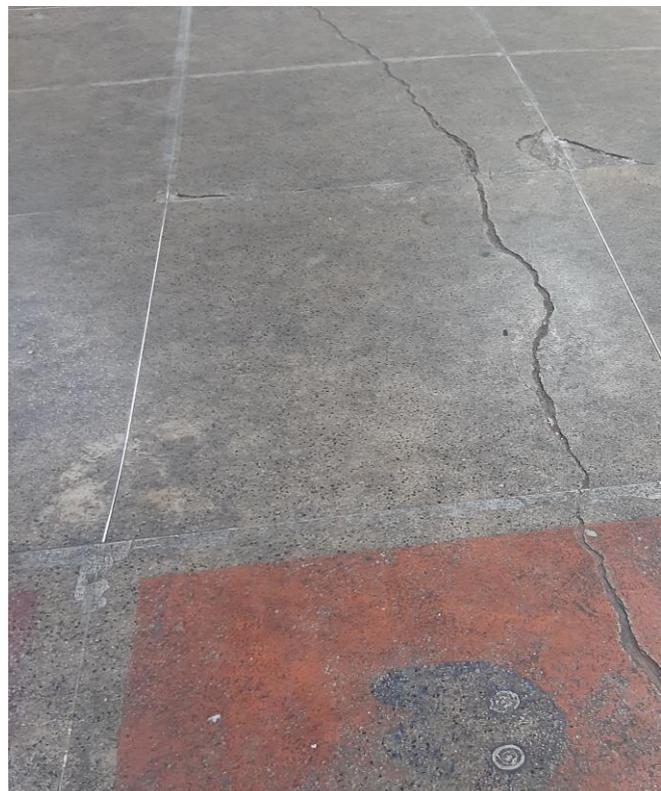
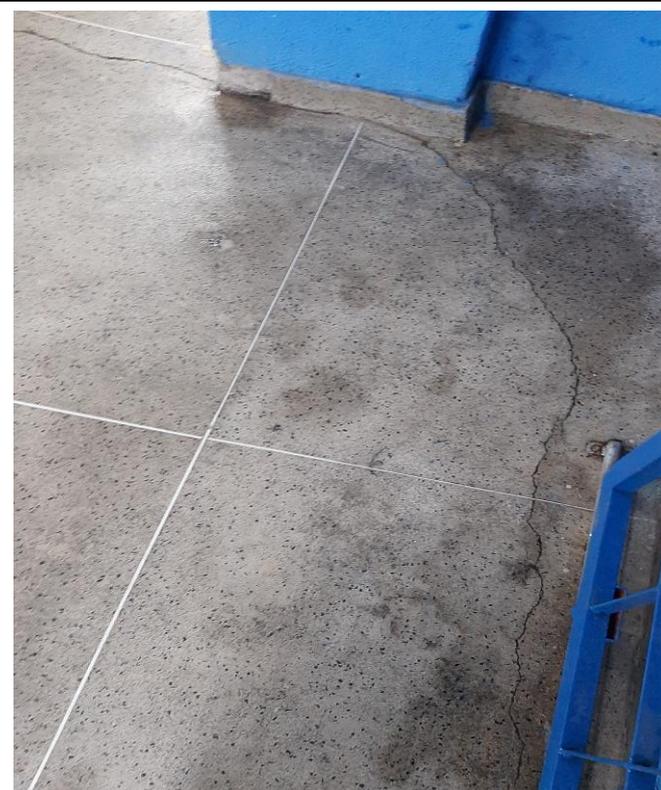
- As figuras 86, 87 e 88 mostram grandes trincas dispostas longitudinalmente por diversas peças granilites, manifestação observada por todo o pátio interno do primeiro pavimento, o mesmo não foi observado em ambientes do segundo pavimento, que podem ser causadas pela movimentação da estrutura devido a ocorrência de recalques diferenciais sobre a mesma.

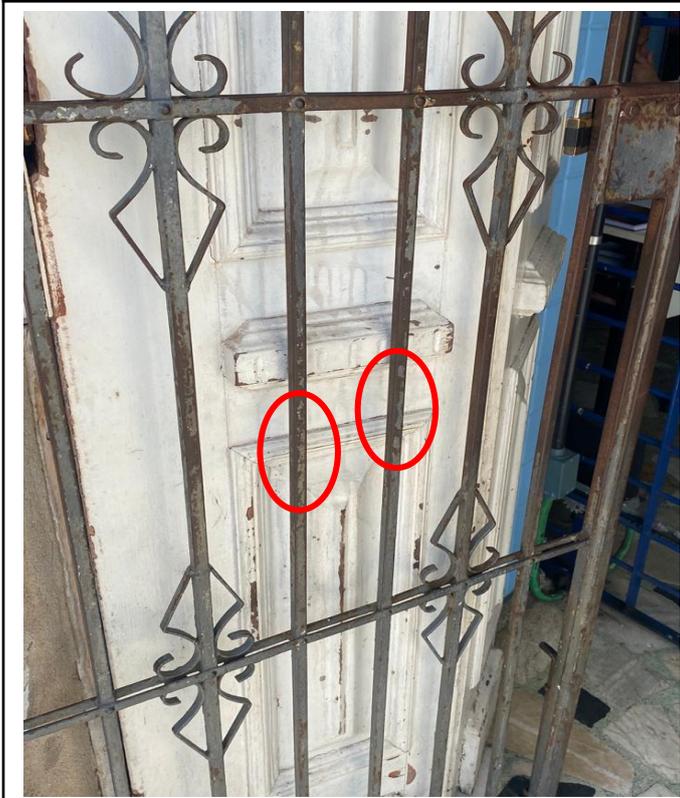
Figura 114 - Oxidação em gradil metálico

- Na figura 113, pode-se observar uma esquadria sem a presença de vidros, local por onde adentram pombos e outros tipos de aves.
- A figura 114 mostra um processo de oxidação que ocorre no gradil metálico de uma das portas, deteriorando desta forma a camada de esmalte sintético que protege este elemento.

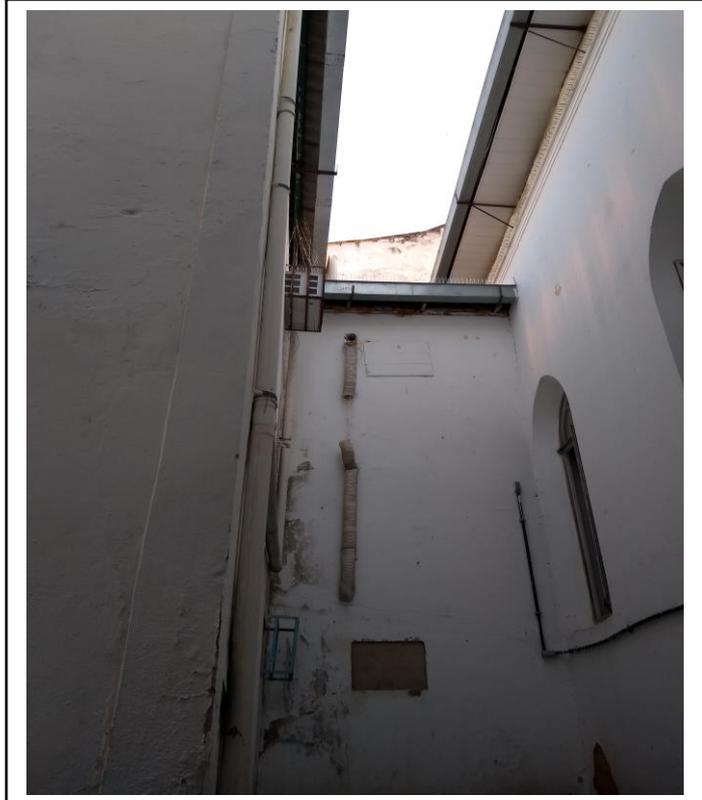
Figura 120 - Sistema coletor de água pluvial

- A figura 120 mostra uma parte da rede coletora de água pluvial, ao passo que a figura 121 foca em dutos que se encontram desativados, ou seja, não recebem nenhum tipo de fluxo oriundo das calhas.
- A figura 122 por sua vez mostra manchas e descascamento do revestimento da alvenaria causadas por infiltrações provenientes dos dutos, que nelas se apoiam.

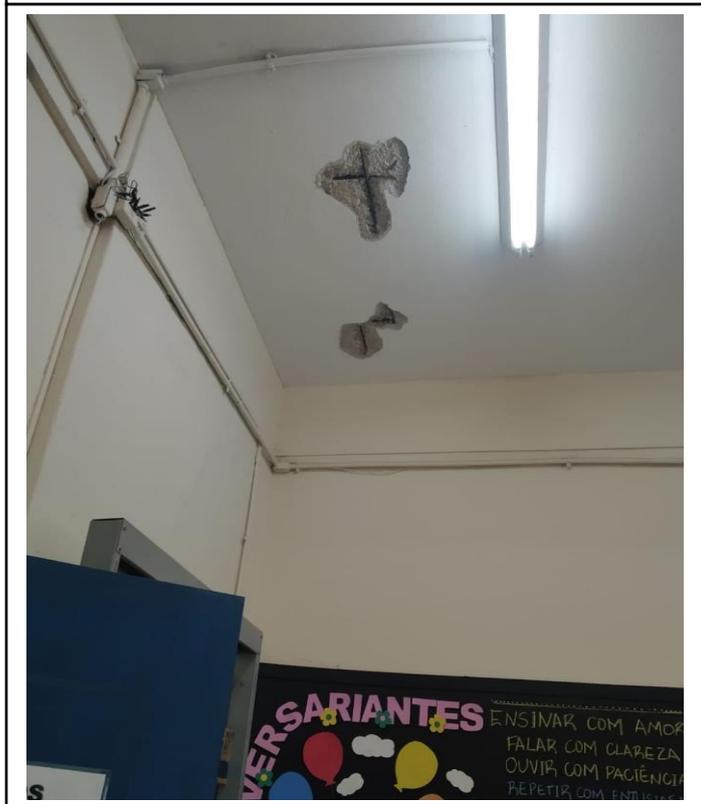
Figura 123 - Eletroduto aparente

- A figura 123 mostra uma parte do cabeamento elétrico aparente.
- As figuras 124 e 125 mostram pontos de infiltração aparente próximos a rede elétrica e pontos de luminária respectivamente.

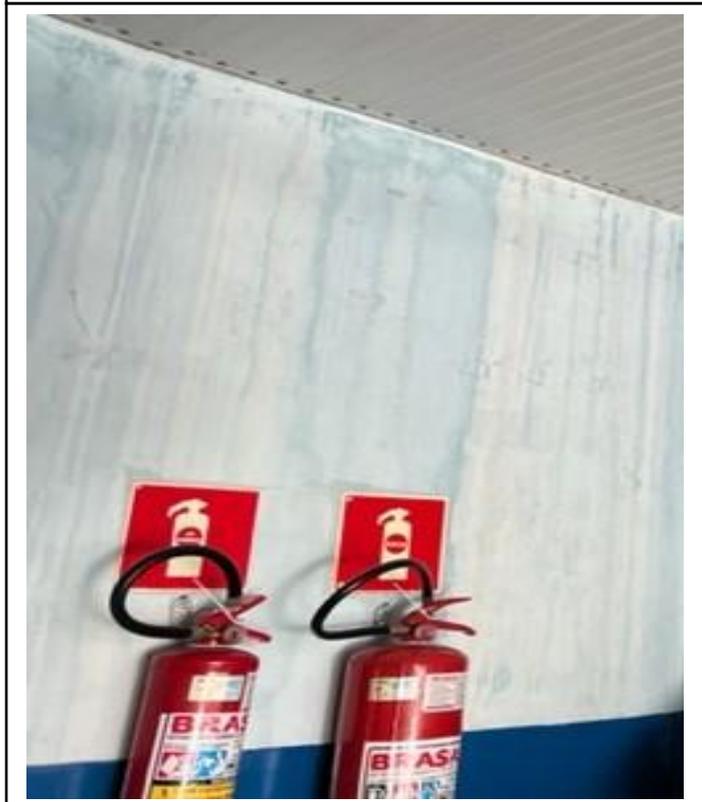
Figura 126 - Conjunto de extintores

- As figuras 126 e 127 mostram os posicionamentos dos extintores de parede, sendo que na figura 126, pode-se verificar a presença de umidade em volta destes elementos.
- A figura 128 mostra que a mangueira se encontra solta, sem nenhum tipo de fixação ou proteção que a proteja de ações externas inesperadas.
