**A IMPORTÂNCIA DO ESTUDO DAS PATOLOGIAS E DO SISTEMA DE
MANUTENÇÃO PREDIAL EM CONSTRUÇÕES INACABADAS**

**VITÓRIA
2022**

Trabalho de Conclusão de Curso apresentado ao Departamento Do Curso de Engenharia Civil, do Centro Tecnológico, da Universidade Federal do Espírito Santo, como requisito parcial para obtenção do grau de Bacharel em Engenharia Civil.

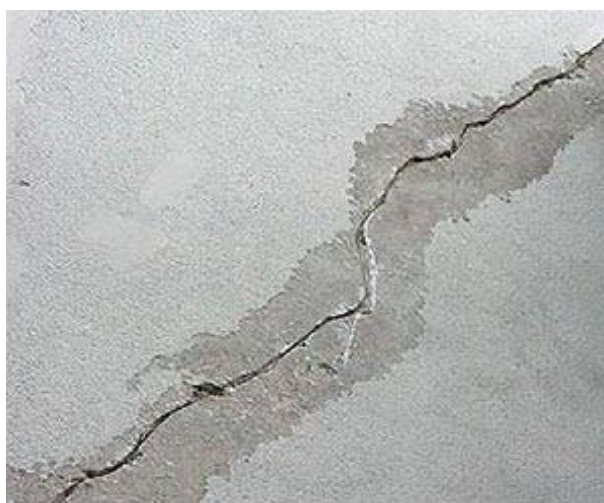
Figura 2 - Fissura geométrica

Existem dois tipos de manifestações da fissura em alvenarias, podendo ser geométricos ou mapeados. Segundo Corsini (2010), as fissuras geométricas (ou isoladas) podem ocorrer tanto nos elementos da alvenaria - blocos e tijolos - quanto em suas juntas de assentamento. Já as fissuras mapeadas (também chamadas de disseminadas) podem ser formadas por retração das argamassas, por excesso de finos no traço ou por excesso de desempenamento. No geral, elas têm forma de "mapa" e, com frequência, são aberturas superficiais. As fissuras podem ocorrer de forma ativa ou passiva, sendo que as ativas ainda podem ser subdivididas em sazonais ou progressivas. As fissuras ativas (ou vivas) são aquelas que têm variações sensíveis de abertura e fechamento, sendo as sazonais devido às variações de temperaturas, estas não apresentam riscos reais à estrutura, já a progressiva vai aumentar de tamanho no decorrer do tempo sendo estas perigosas para a vida útil da edificação.

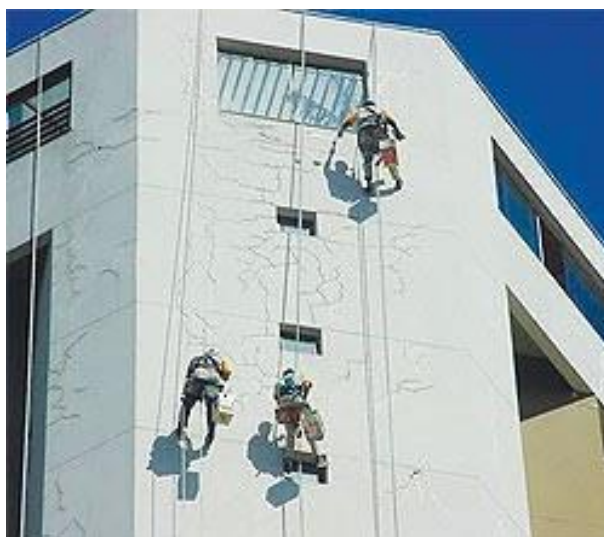
Figura 3 - Fissura mapeada causada por retração de secagem da argamassa

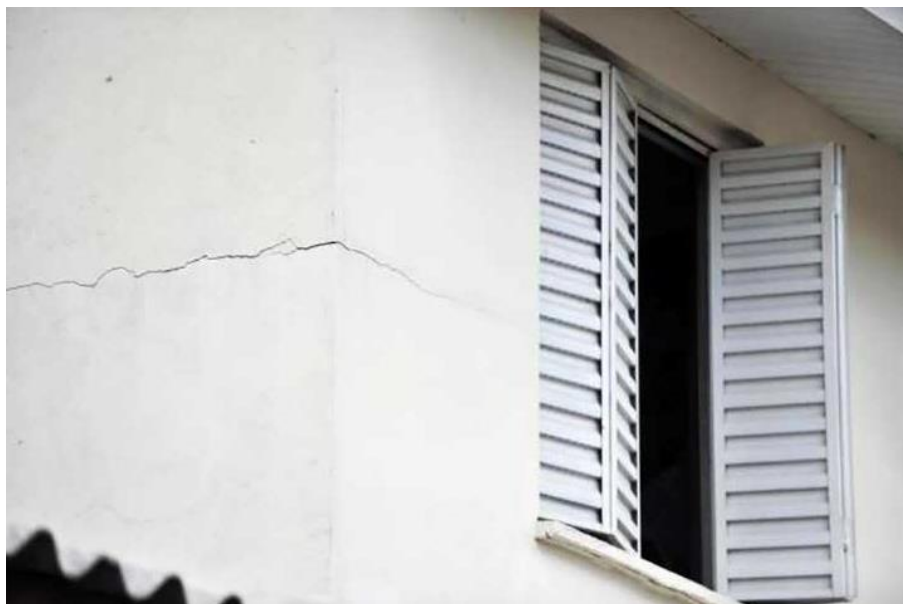
Figura 4 - Trinca

As trincas podem ser definidas como o estado em que um determinado objeto ou parte dele se apresenta partido, separado em partes. Segundo o Instituto Brasileiro de Desenvolvimento da Arquitetura, a trinca ultrapassa a camada do revestimento e pode afetar diretamente a estrutura interna, por representar a ruptura dos elementos, pode diminuir a segurança de componentes estruturais de um edifício. Mesmo sendo muito pequena e quase imperceptível deve ter a causa ou as causas minuciosamente pesquisadas, sendo que a sua espessura pode ser superior a 0,5mm e pode chegar a até 3mm, como mostra a figura a seguir.

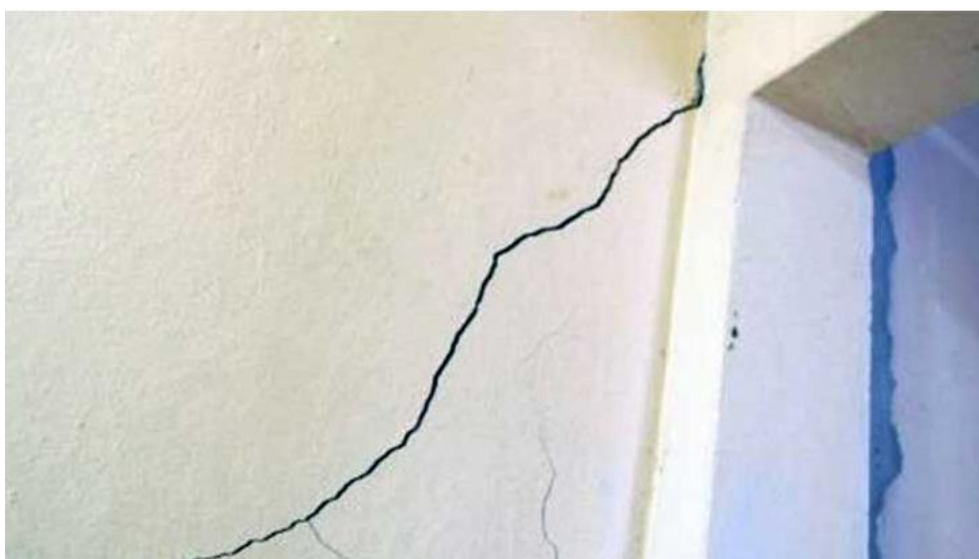
Figura 5 - Rachadura

É o tipo de fissura mais grave e dependendo do local onde ocorre impossibilita o uso da edificação, essa falha contínua pode ser devido à falta de resistência de um determinado material às tensões e influências internas e externas a ele aplicadas. É um estado em que um determinado objeto ou parte dele apresenta uma abertura de tal tamanho que ocasiona interferências indesejáveis.

Torna-se inviável uma possível medida de recuperação devido ao alto custo necessário. Segundo o Instituto Brasileiro de Desenvolvimento da Arquitetura, são aberturas de tamanho consideráveis, acima de 3 mm por onde podem passar luz, vento e água, e tem como característica a grande abertura, profunda e acentuada, como mostra a figura a seguir.

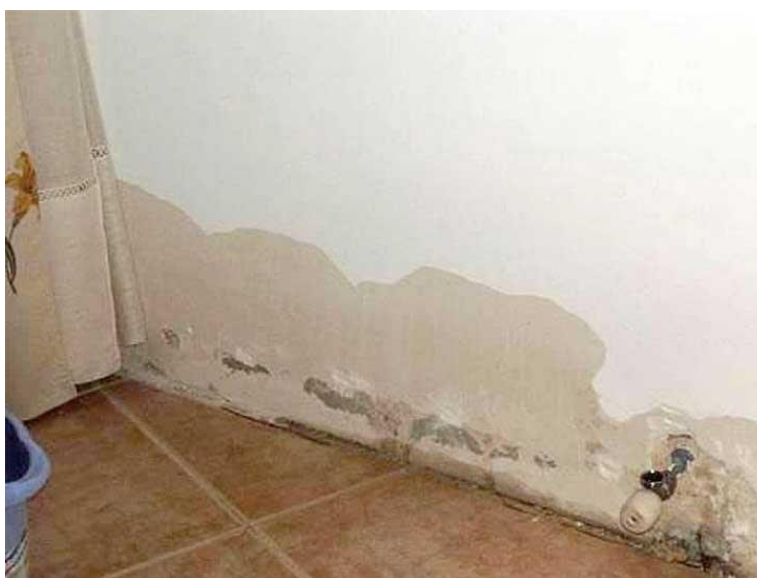
Seu aparecimento ocorre nas áreas inferiores das paredes das edificações, uma vez que estas tendem a absorver a água que sobe do solo úmido (umidade ascensional) através de sua fundação, como pode ser visto na imagem a seguir. Ela ocorre devido aos materiais que apresentam canais capilares, por onde a água passará para atingir o interior das edificações. Têm-se como exemplos destes materiais os blocos cerâmicos, concreto, argamassas, madeiras etc.

Figura 7 - Manchas causadas pela capilaridade.

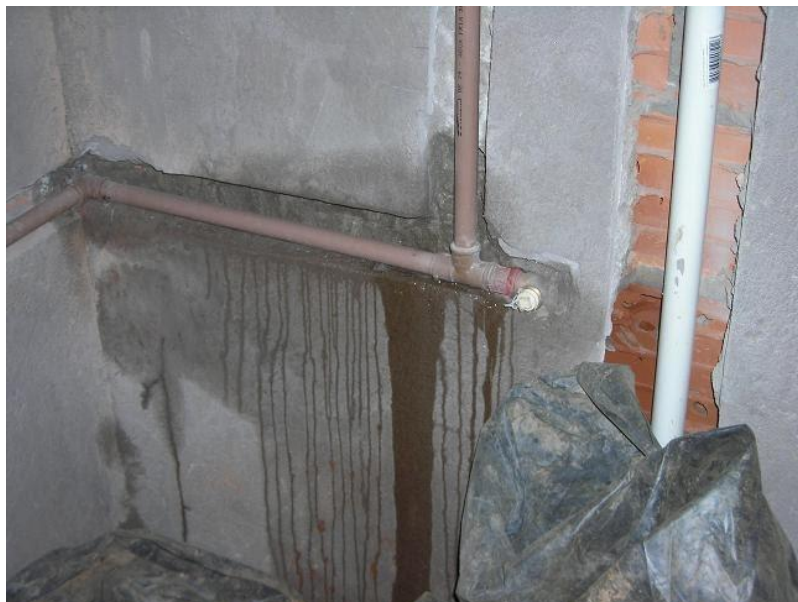
Nesse tipo de infiltração é difícil identificar o local do vazamento. Isso se deve ao fato destes vazamentos estarem na maioria das vezes encobertos pela construção, sendo bastante danosos para o bom desempenho esperado da edificação, como exemplifica a figura a seguir.

Figura 8 - Manchas ocasionadas por vazamentos hidráulicos

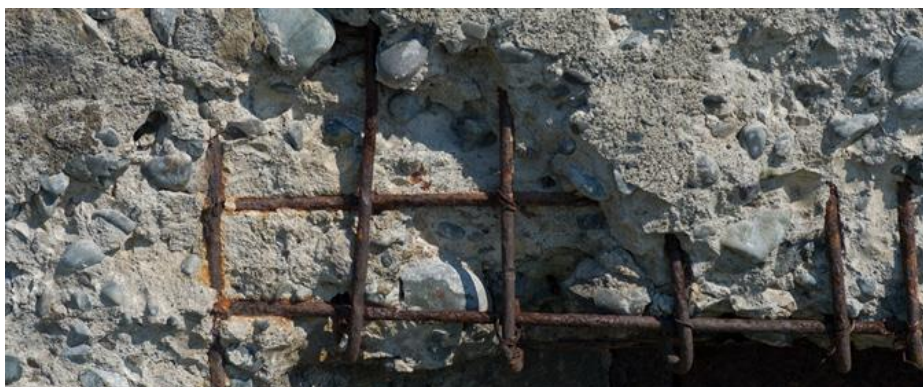
Popularmente conhecidos como bicheiras, podem afetar a durabilidade e resistência das estruturas de concreto, que poderão sofrer deformações ou até mesmo entrar em colapso. As principais causas do problema são as falhas no processo de concretagem da estrutura, por exemplo, no lançamento ou adensamento do concreto. Algumas vezes, no entanto, a patologia pode ser causada por erro no detalhamento da armadura (FIGUEROLA, 2006). Armaduras muito próximas o que vai impedir que o vibrador entre para fazer o adensamento do concreto. Se não tratada imediatamente, o aço vai ficar exposto corrompendo sua armadura, como mostra a figura a seguir.

Figura 11 - Bicheiras na estrutura de concreto

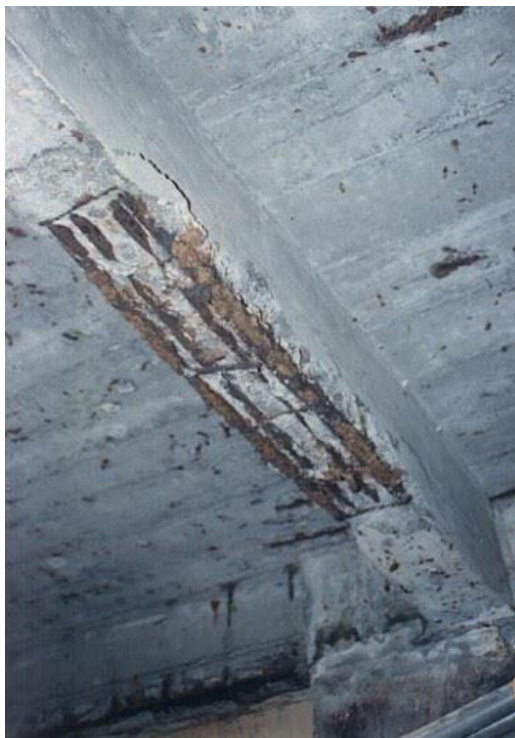
E outra situação que pode provocar o destacamento do concreto quando a relação água cimento não é respeitada a resistência fica comprometida e quando a estrutura é solicitada ela não consegue atender, podendo se romper de uma vez ou lentamente.

Figura 13 - Destacamento do concreto
