**APLICAÇÃO DA LISTA DE VERIFICAÇÃO DE QUINQUIM E  
ZUCOLOTO (2020) PARA PADRONIZAÇÃO DE INSPEÇÕES  
PREDIAIS: ESTUDO DE CASO EM UNIDADES RESIDENCIAIS NA  
CIDADE DE VITÓRIA- ES**

Vitória – ES

Projeto de Graduação apresentado ao departamento de Engenharia Civil do Centro Tecnológico da Universidade Federal do Espírito Santo, como parte dos requisitos necessários à obtenção do grau de Bacharel em Engenharia Civil.

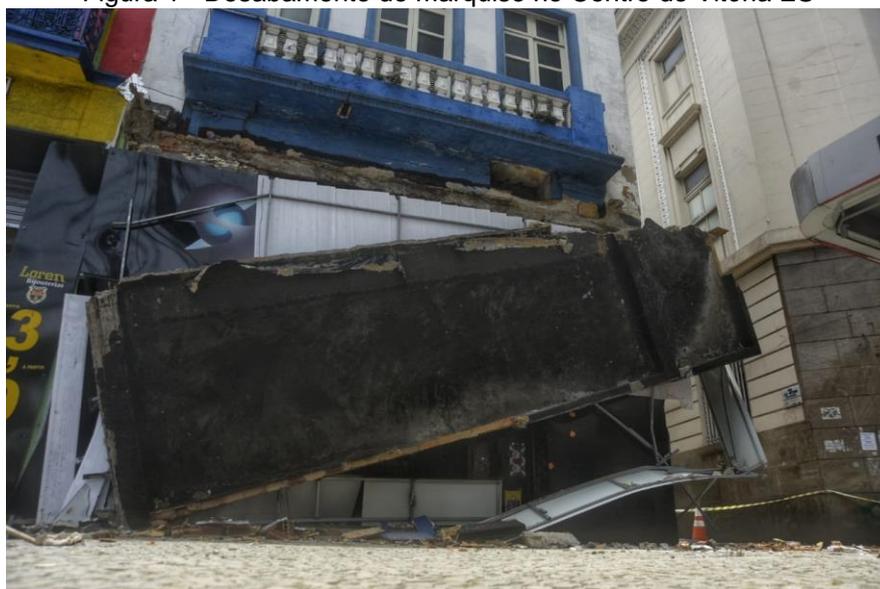
Figura 1 - Desabamento de marquise no Centro de Vitória ES

Apesar da ênfase de elaboração de projetos com maior durabilidade, desempenho e segurança, as edificações sofrem desgastes temporais, desgastes provenientes da utilização ou até mesmo falhas que aparecem por falta de manutenções e intervenções preventivas (IBAPE,2012). Esses desgastes podem causar acidentes como o desabamento da marquise no centro de Vitória - ES, em 2020 apresentado na Figura 1 e Figura 2. Neste caso foi constatado a falta de manutenção preventiva no imóvel, apontando as seguintes irregularidades: sobrecarga, infiltrações e falhas construtivas. (JORNAL A GAZETA,2020).

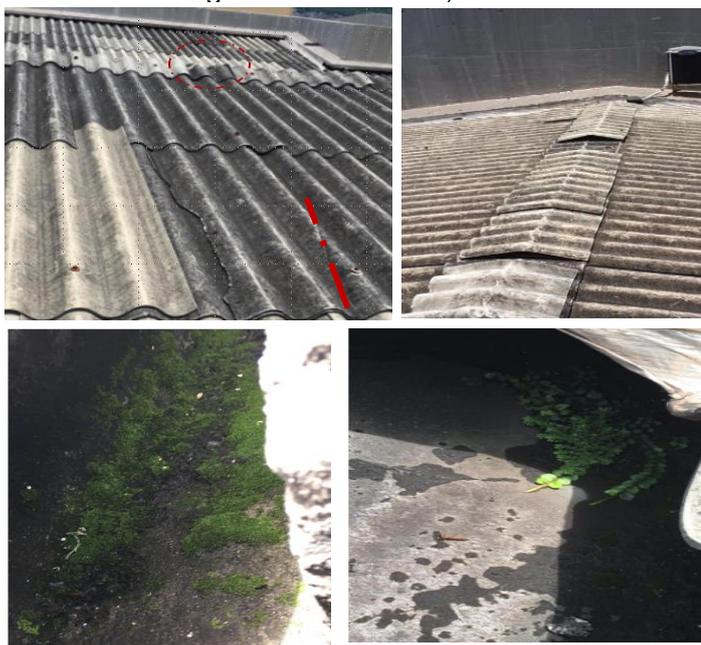
Figura 28 – Telhado, Ed. C.

A edificação foi construída em 2015 e foi possível verificar durante a inspeção predial a necessidade de pequenos reparos. No telhado, por exemplo, apesar da manutenção recente há necessidade de substituição de algumas telhas, por apresentarem pequenos buracos, parafusos fixadores soltos e/ou oxidados e a ausência de segmento da cumieira, também foi observada a presença de pequenas vegetações na laje, como apresentado na Figura 28.
