**ANÁLISE DO SISTEMA DE GESTÃO DA QUALIDADE DE UMA CONSTRUTORA
SOB A ÓTICA DO PBQP-H: UM ESTUDO DE CASO DA CONSTRUÇÃO DE UMA
RESIDÊNCIA UNIFAMILIAR**

Trabalho de Conclusão de Curso apresentado ao Departamento de Engenharia Civil do Centro Tecnológico da Universidade Federal do Espírito Santo, como requisito parcial para obtenção do grau de Bacharel em Engenharia Civil.

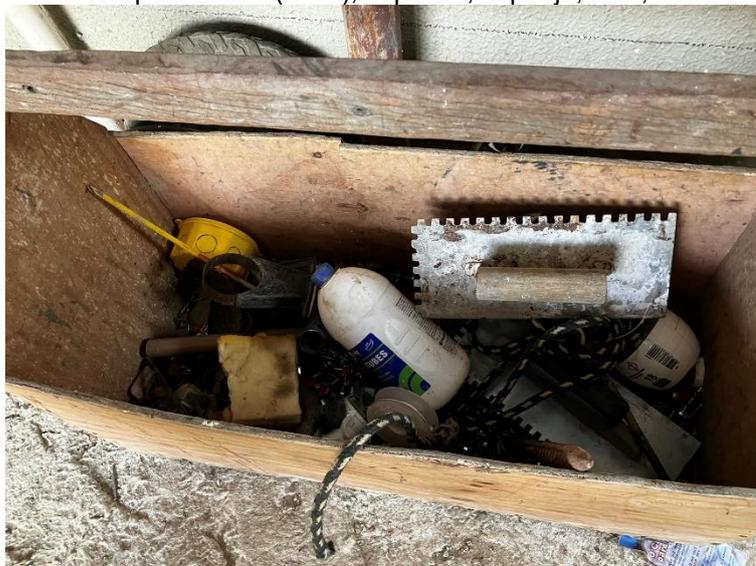
Figura 11 - Maleta de ferramentas de funcionário contendo caixa de passagem, colas (duas), cordas, desempenadeiras (duas), espátula, esponja, faca, trena

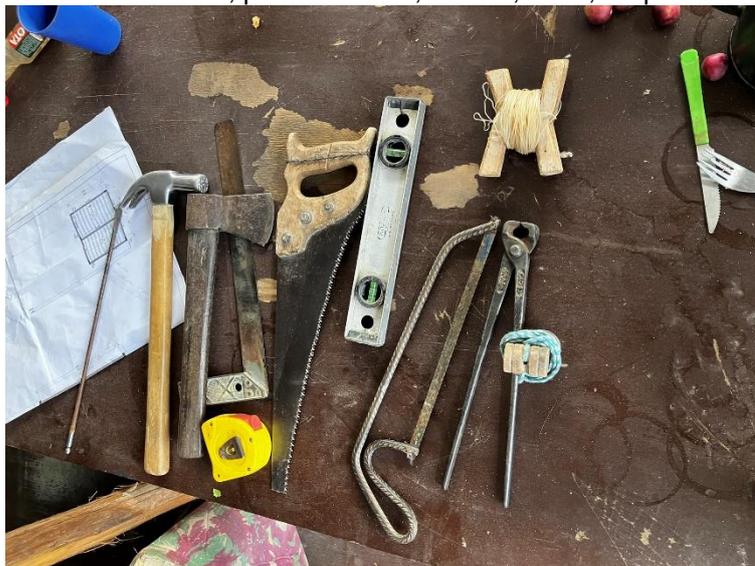
- Baldes improvisados, feitos com latas de tinta, em estado adequado de conservação (Figura 14);
- Betoneira, em estado adequado de conservação (Figura 21);
- Carrinhos de mão (dois), um muito desgastado e outro novo (Figura 13);
- Colher de pedreiro, em estado ruim de conservação;
- Desempenadeira, em condições adequadas de conservação (Figura 11);
- Esquadro, em condições adequadas de conservação (Figura 12);
- Fio de nylon, em condições adequadas de conservação (Figura 12);
- Martelo, em condições adequadas de conservação (Figura 12);
- Masseiras, em condições adequadas de conservação (Figura 12);
- Nível de bolha, em condições adequadas (Figura 12);
- Pá, em estado ruim de conservação (Figura 15);
- Prumo de face, em condições adequadas (Figura 12);
- Trena, em condição adequada de conservação (Figura 12);

Figura 12 - Ferramentas do encarregado: Arco de serra improvisado, esquadro, fio de nylon, martelo, nível de bolha, prumo de face, serrote, trena, turquesa

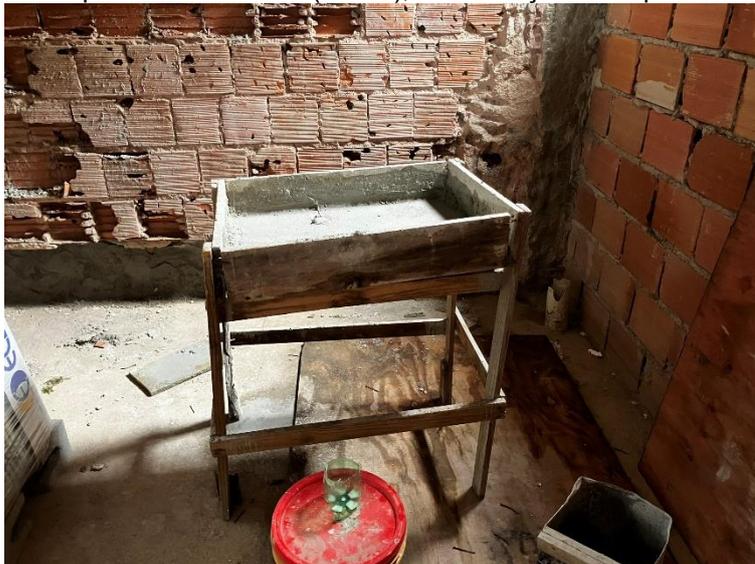
Figura 14 – Masseur utilizada para preparo de argamassa (centro), em condições adequadas ao uso, e balde improvisado utilizado (direita), em condições adequadas ao uso

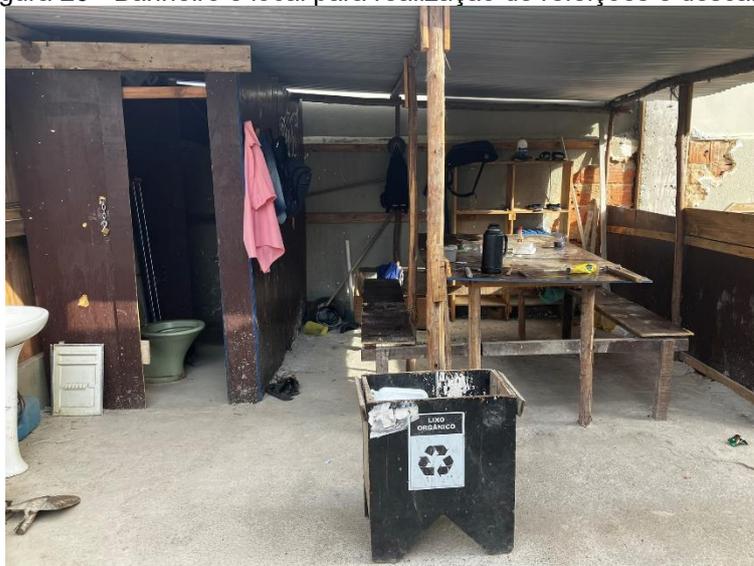
Quanto à infraestrutura e ao ambiente do processo construtivo, o técnico afirmou que as condições eram adequadas para a execução dos serviços, embora não tenha citado aspectos específicos avaliados nessa análise, indicando uma limitada consciência em relação às condições ideais de infraestrutura e ambiente. Foi informado que, devido ao tamanho reduzido da obra e à limitação de espaço para canteiro, não foi elaborado um projeto de layout para o canteiro de obras. Durante a observação direta foi constatado que a obra dispunha de local para refeições e descanso e um banheiro para os funcionários com condições sanitárias adequadas, com um vaso sanitário e um chuveiro elétrico (Figura 20). O ambiente em que era realizado o serviço era suficientemente iluminado por luz natural, protegido do sol e condições climáticas adversas e ventilado.

Figura 20 - Banheiro e local para realização de refeições e descanso

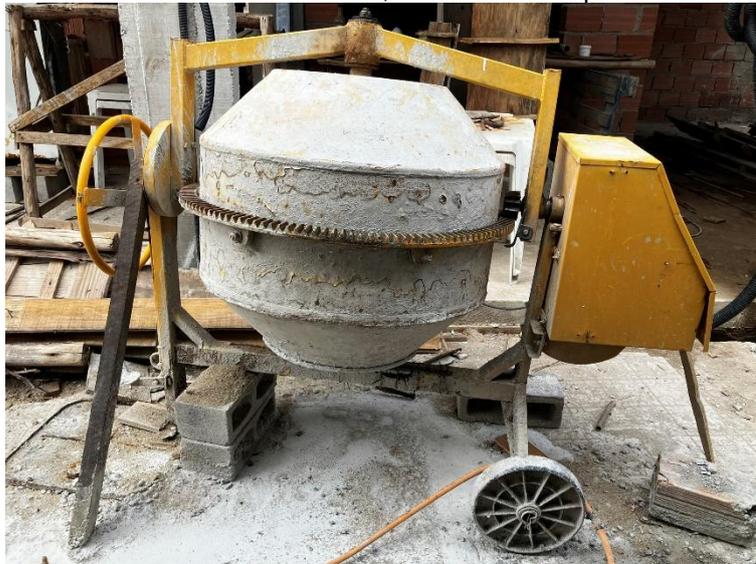
Figura 21 - Betoneira utilizada na obra, em estado adequado de conservação

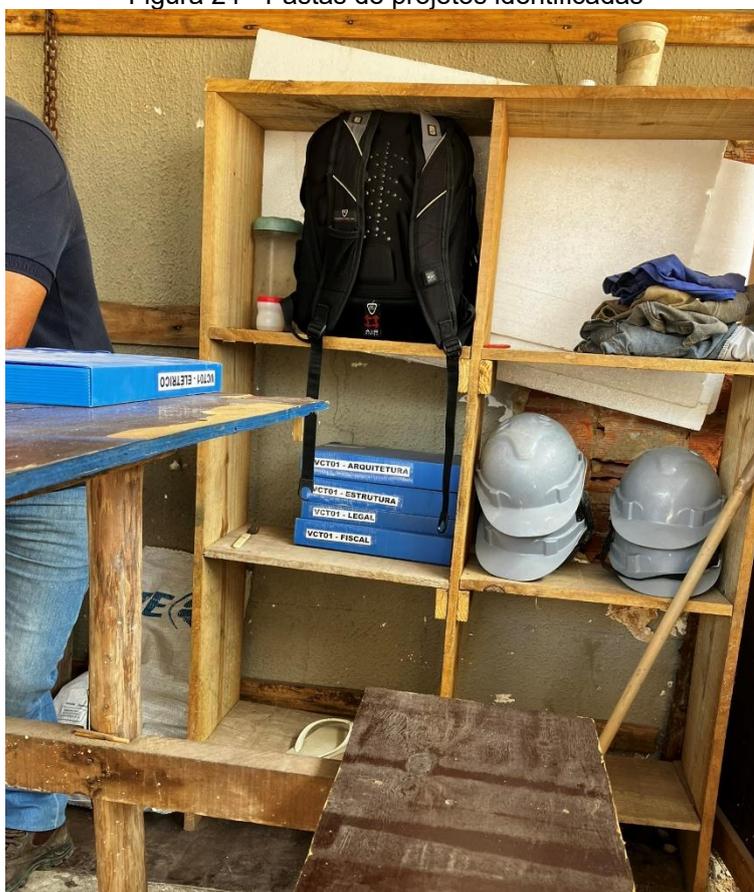
Foram feitos questionamentos ao técnico durante a entrevista, buscando compreender melhor os mecanismos para evitar confusões entre projetos, materiais, serviços e registros gerados. O entrevistado esclareceu que, devido à dimensão da obra, a identificação torna-se facilitada, destacando a utilização das referências em projetos juntamente com os gabaritos em tábuas marcadas no perímetro do canteiro para assegurar a clareza na localização de elementos estruturais principalmente, mas também para alvenarias. Entretanto, como pode ser observado na Figura 23, o gabarito da obra, utilizado para localização de elementos encontrava-se com pequenas marcações feitas a lápis, de difícil identificação devido ao baixo contraste, apontando uma dificuldade na utilização efetiva dessas marcações. Durante a realização da observação direta e da pesquisa documental, constatou-se que os projetos estão devidamente identificados, assim como as pastas que os abrigam, como visto na Figura 24. No entanto, é importante notar que, em sua maioria, os

Figura 24 - Pastas de projetos identificadas

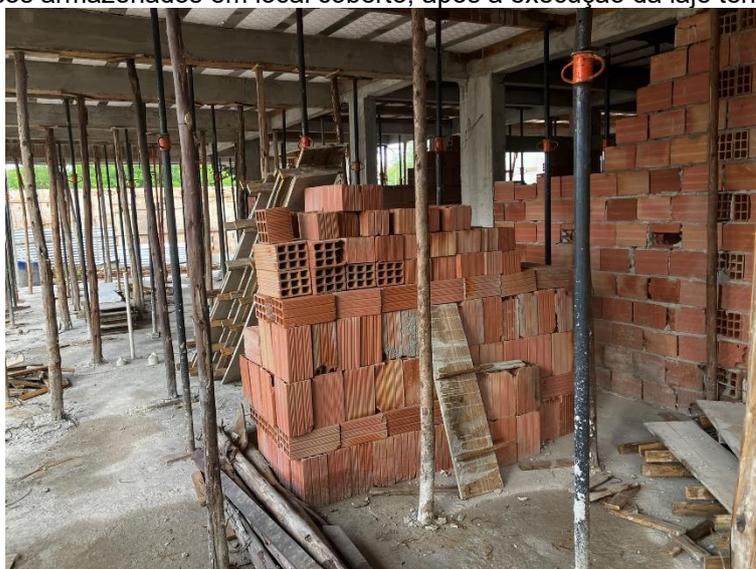
De maneira similar, no início da obra, durante a etapa de demolição da estrutura preexistente, blocos cerâmicos também eram armazenados de forma inadequada, empilhados de forma desordenada, expostos a intempéries e suscetíveis a avarias, como pôde ser constatado em algumas unidades, esta configuração inicial de armazenamento pode ser observada na Figura 30. Com o avanço do projeto e a liberação de mais espaço em canteiro estes passaram a ser armazenados em local coberto e estanque Figura 31.

Figura 31 - Blocos armazenados em local coberto, após a execução da laje térrea da residência

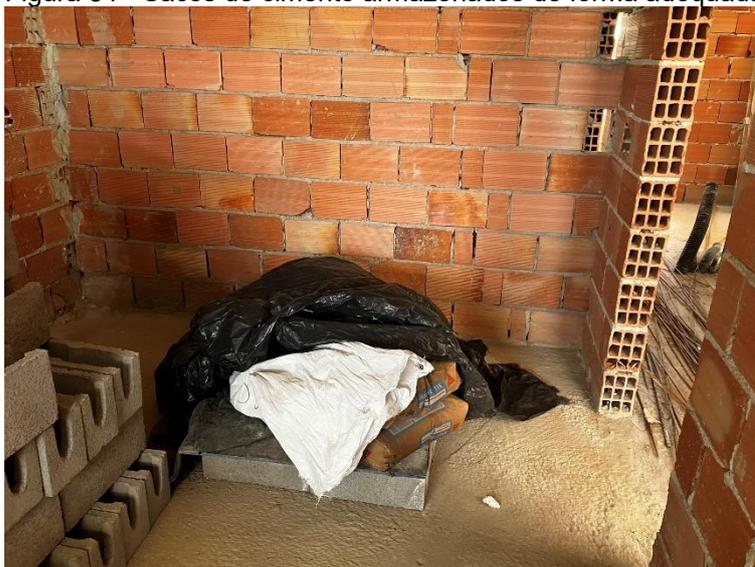
Também após a execução da laje térrea, quando já existia mais espaço disponível para canteiro, foi realizada uma nova verificação das condições de armazenamento do cimento utilizado e pode-se constatar o armazenamento adequado deste material, sobre pallets, em local coberto e ainda coberto por lona (Figura 34 e Figura 35)

Figura 34 - Sacos de cimento armazenados de forma adequada

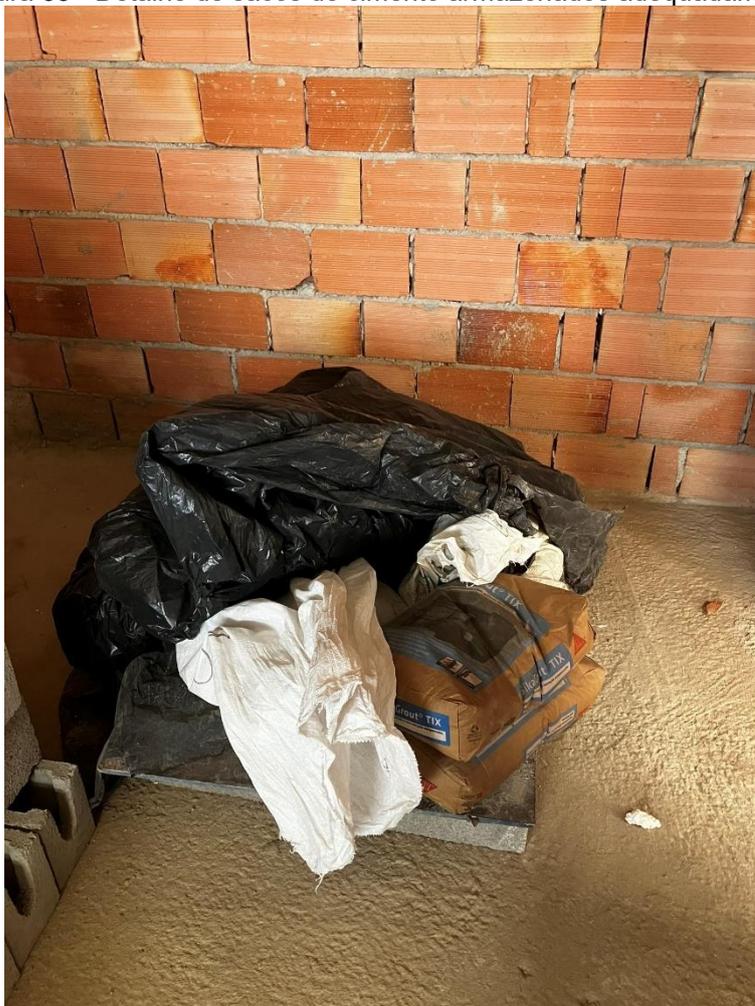
Figura 35 - Detalhe de sacos de cimento armazenados adequadamente

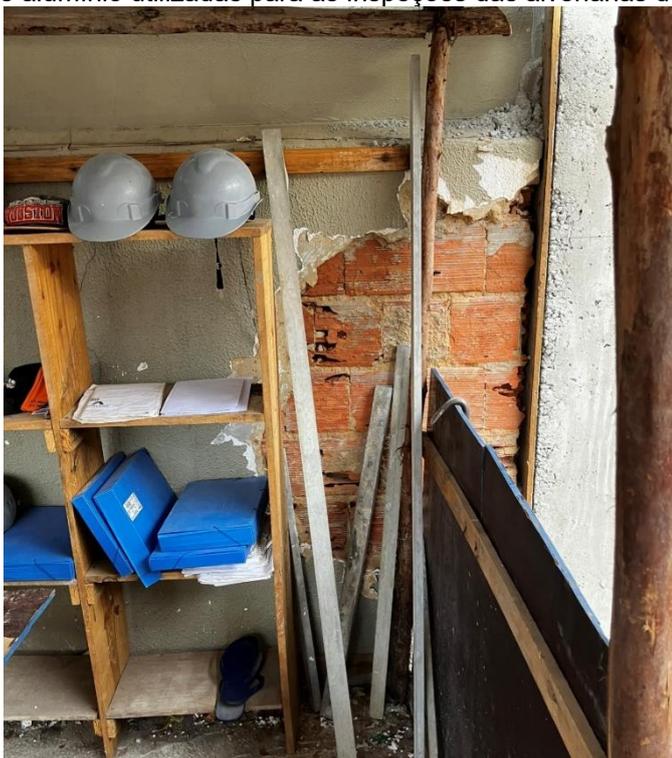
condução da inspeção, mas foram identificados alguns vícios construtivos nas alvenarias executadas, já abordados no presente trabalho como a execução de uma alvenaria sem junta de união alvenaria-pilar e sem emprego de telas metálicas (Figura 7), erros no alinhamento vertical de uma das alvenarias (Figura 8), erros no alinhamento horizontal, a qual deveria estar alinhada com os pilares adjacentes (Figura 9), execução de um vão de janela sem contraverga (Figura 10), e paredes de alvenaria executadas com blocos faltantes (Figura 40), o que indica a ineficiência do método adotado. Além disso foram verificadas algumas avarias em régua de alumínio, empregadas nas inspeções (Figura 41 e Figura 42)

Figura 41 - Réguas de alumínio utilizadas para as inspeções das alvenarias de vedação executadas

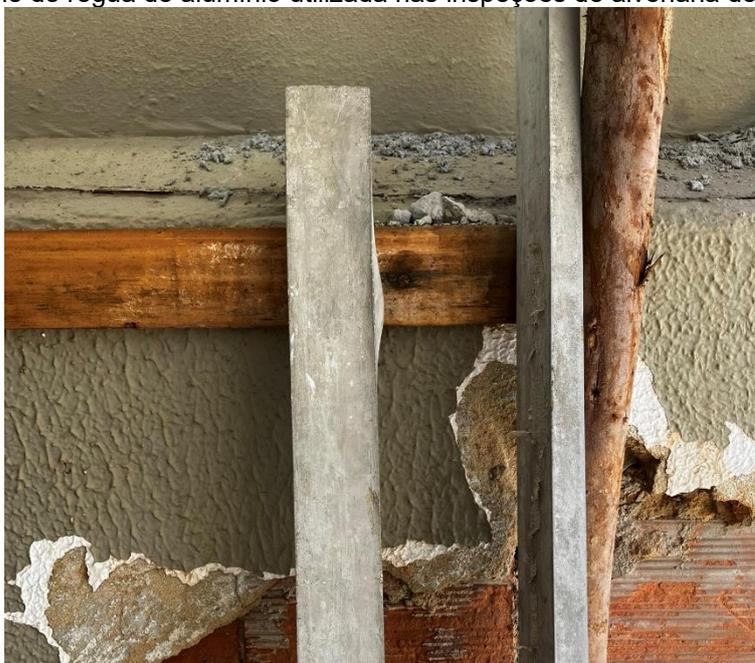
Figura 42 - Detalhe de régua de alumínio utilizada nas inspeções de alvenaria de vedação avariada
