**OBRAS PÚBLICAS PARALISADAS E SEUS IMPACTOS ECONÔMICOS,  
SOCIAIS E CULTURAIS: UM ESTUDO DE CASO DA OBRA DO TEATRO DO  
CENTRO DE ARTES DA UFES**

Trabalho de Conclusão de Curso das alunas Ana Paula Janeiro de Almeida e Clara Coswosck apresentado ao Departamento de Engenharia Civil do Centro Tecnológico da Universidade Federal do Espírito Santo, para obtenção do grau de Engenheiro Civil.

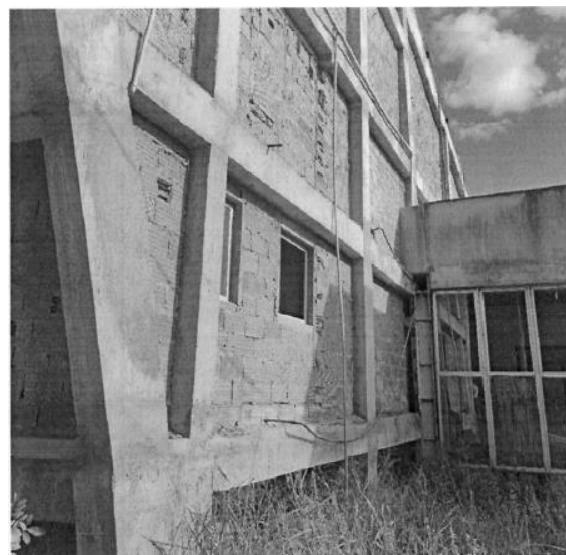
Figura 24 – Encontro entre local da fachada com vegetação

Além disso, foi solicitada uma revisão do projeto da fachada ventilada, pois sua execução estava prevista até o nível do solo. Tal configuração ocasionaria contato direto com a vegetação do local, favorecendo a propagação de fungos e outras manifestações patológicas, conforme ilustrado na Figura 24.

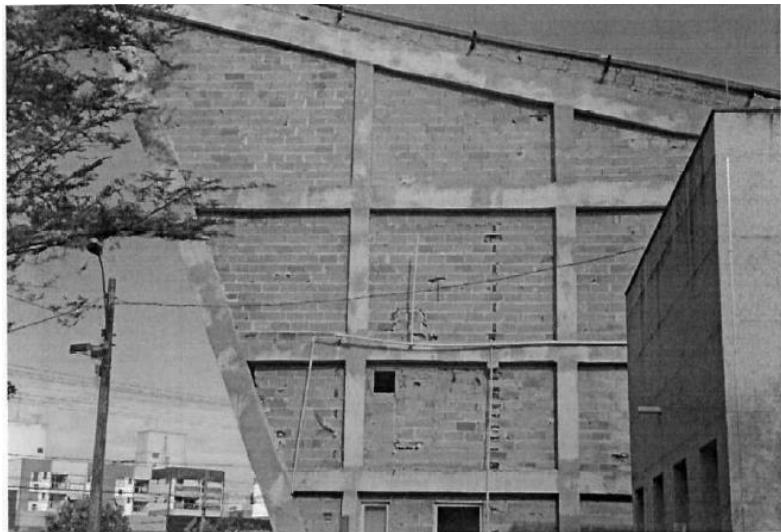
Figura 25 – Elementos Estruturais Desalinhados

- Elementos estruturais em diversas dimensões, desalinhados e desaprumados, comprometendo a integridade da edificação (Figura 25);

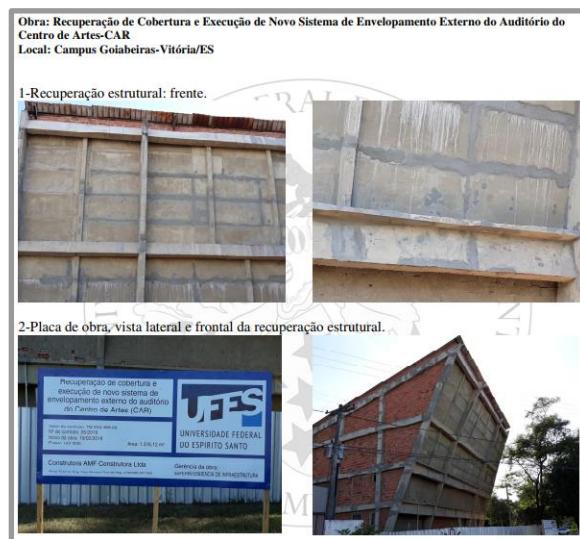
Figura 28 – Registro dos serviços medidos na 3<sup>a</sup> medição

Entretanto, todos os pedidos de aditivo foram negados pela contratante sob a justificativa de inviabilidade financeira para reajuste contratual. Diante da impossibilidade de adequação do escopo da obra às condições reais da edificação, a empresa contratada solicitou a rescisão amigável do contrato, alegando inviabilidade técnica e financeira da continuidade da obra sem as correções necessárias. Assim, o contrato foi formalmente rescindido após a realização de três medições, contemplando exclusivamente os serviços de recuperação da estrutura de concreto da fachada conforme registros do relatório fotográfico da contratada (Figura 28).

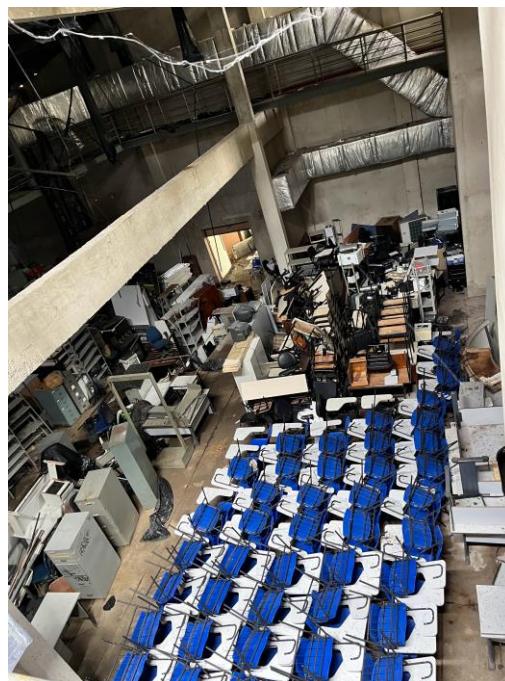
Figura 31 – Situação atual da utilização do espaço do palco

Além disso, foi verificado que o Teatro do Centro de Artes está sendo utilizado como depósito (Figura 31), o que dificulta a realização de uma vistoria completa.

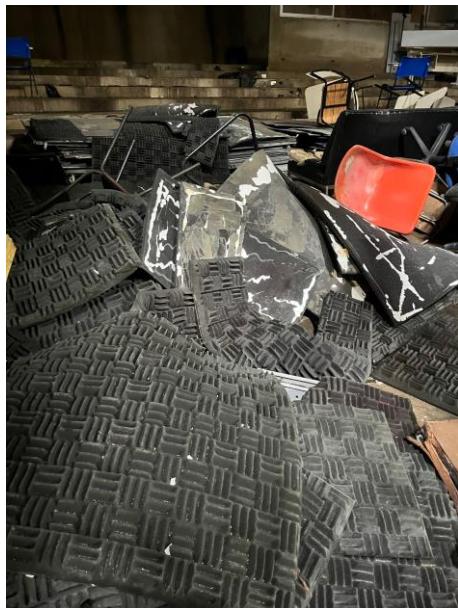
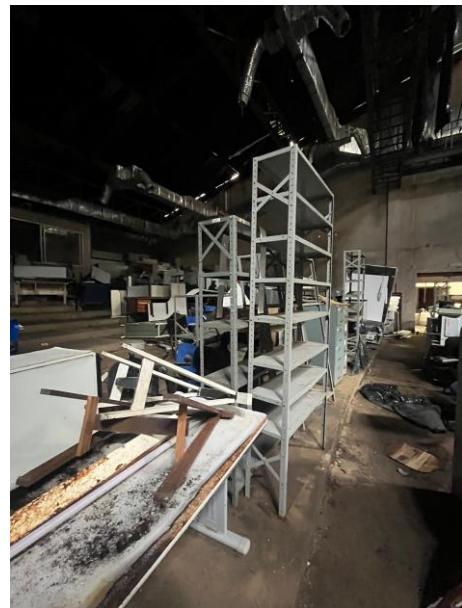
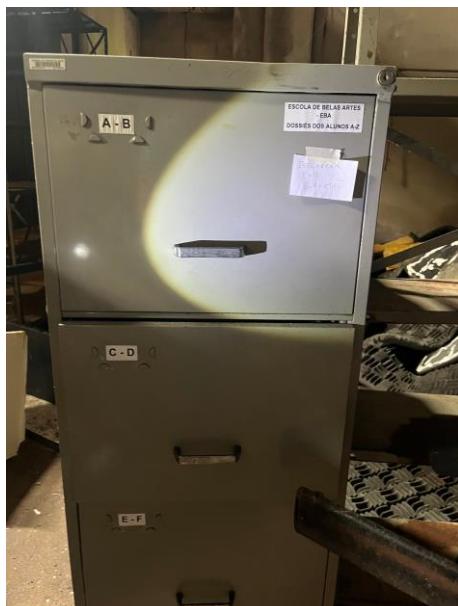
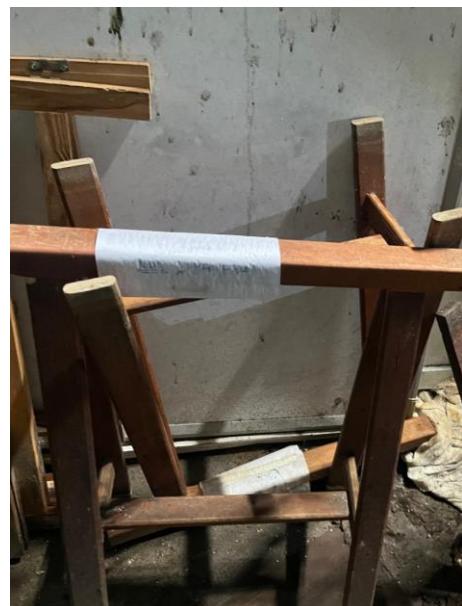
Figura 32 – Itens armazenados no interior do teatro

Os itens armazenados no local, conforme ilustrado na Figura 32 (a), (b), (c) e (d), evidenciam a ocupação indevida do ambiente originalmente destinado a apresentações e eventos culturais.

(a) Placas de Espuma Acústica

(b) Mobiliários

(c) Armários

(d) Cavaletes para aula de arte

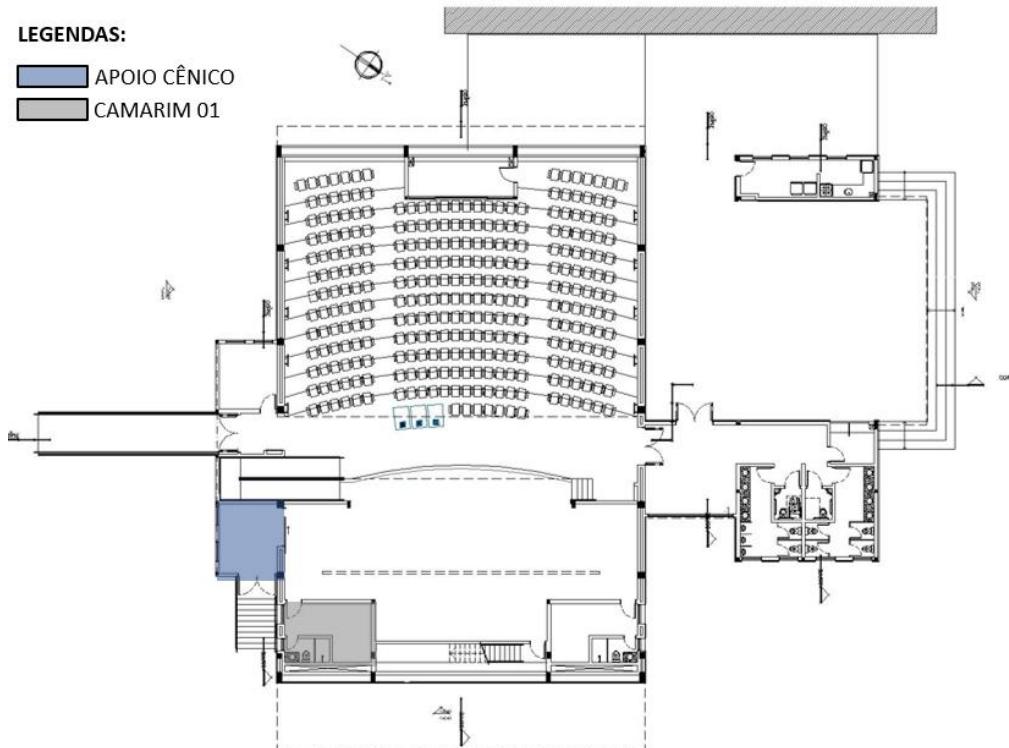
Figura 33 – Indicação dos locais onde não foi possível acessar

Desta forma, devido ao acúmulo de materiais na área do palco, não foi possível acessar e avaliar dois ambientes específicos: o Camarim 01 e a área de Apoio Cênico, ambientes indicados na figura 33, uma vez que a obstrução impediu a circulação segura e a análise adequada das condições desses espaços.

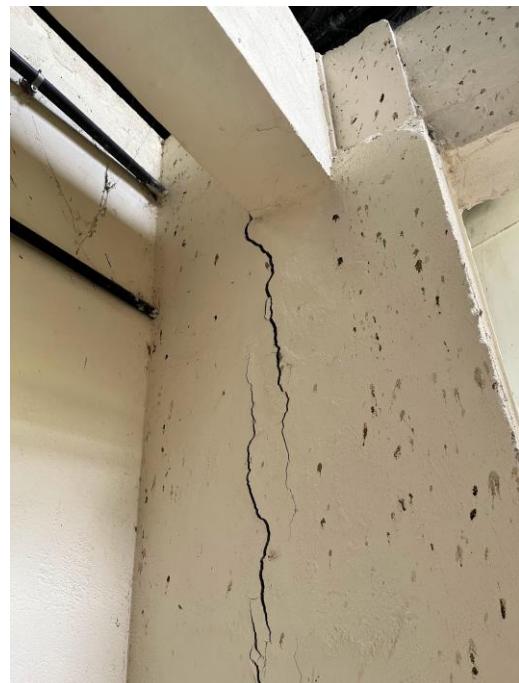
(b) P70

Além disso, observaram-se trincas localizadas no encontro entre a estrutura de concreto e as paredes de alvenaria, conforme evidenciado na Figura 38 (a) e (b).

Figura 38– Trinca no encontro dos pilares com a alvenaria

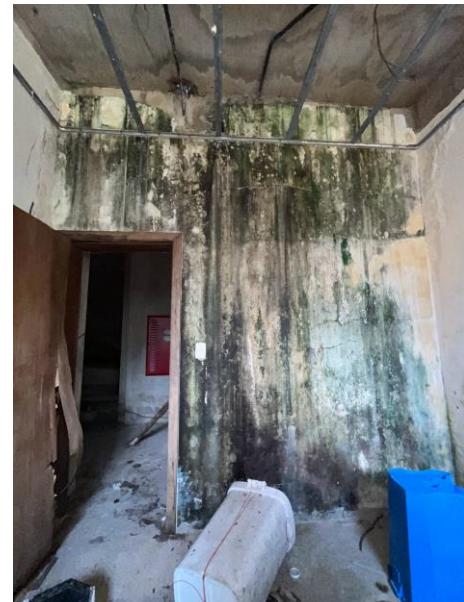
(b) Parede do depósito do pavimento térreo

Os casos mais críticos foram identificados na laje e parede do depósito do pavimento térreo e no pilar da antessala, onde os sinais de umidade persistente podem acelerar processos de lixiviação e carbonatação, além de potencializar a corrosão das armaduras, reduzindo a capacidade resistente dos elementos atingidos.

Figura 45 – Infiltrações nos ambientes do térreo

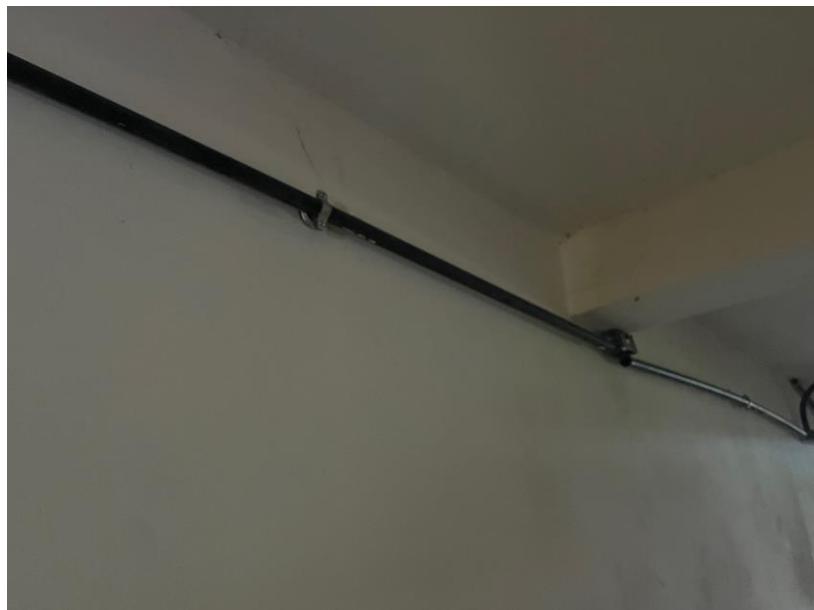
A infraestrutura elétrica e de lógica do Teatro é composta por dois sistemas distintos de distribuição: o primeiro corresponde às instalações embutidas em paredes e lajes, enquanto o segundo se refere às instalações elétricas aparentes, visíveis em determinados pontos do edifício, conforme ilustrado na Figura 47. As instalações embutidas nas paredes podem ser observadas na Figura 48, enquanto as embutidas na laje de piso da plateia estão representadas na Figura 49.

Figura 47– Instalações aparentes

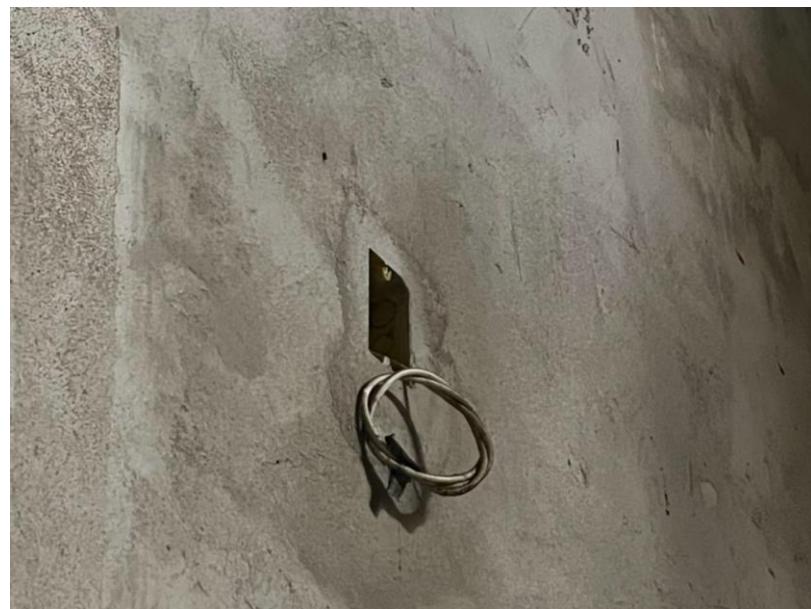
Figura 48 – Instalações embutidas na parede

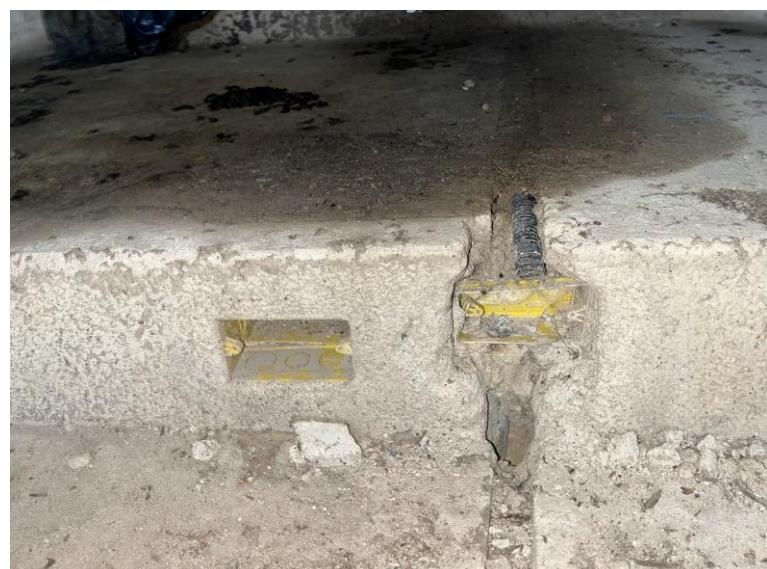
Figura 49 – Instalações embutidas na laje de piso

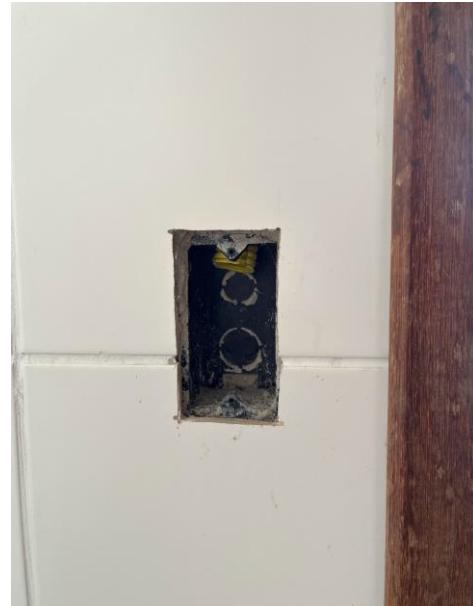
Além disso, não foram encontradas tomadas ou espelhos instalados nas caixas de passagem (Figura 52); apenas alguns fios e as caixas ainda estão instalados e presentes no teatro, sem evidências de furtos até o momento do presente trabalho.

Figura 52 – Ausência de espelhos no interruptor do banheiro feminino

Essa situação evidencia a necessidade de uma análise detalhada das instalações elétricas, para identificar quais componentes ainda podem ser reaproveitados, e quais partes necessitam de substituição completa para garantir a segurança e a funcionalidade dos sistemas.

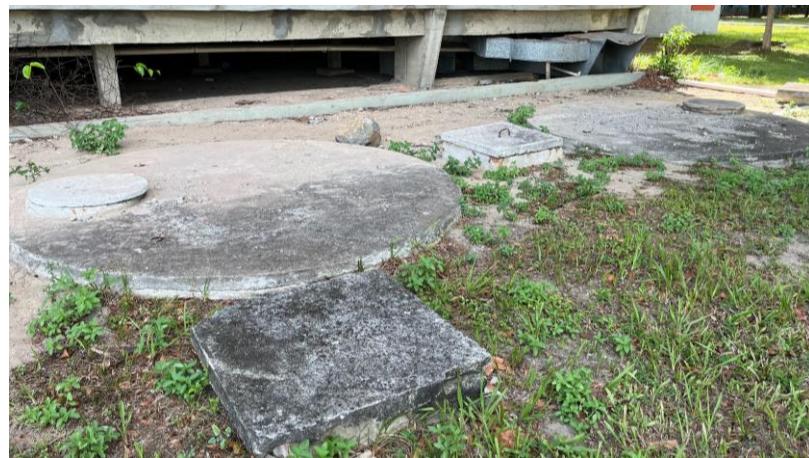
O sistema hidrossanitário do Teatro do Centro de Artes adota o modelo de fossas, conforme é possível observar na Figura 53, sendo esse um sistema comumente utilizado na universidade.

Figura 53 – Fossa sanitária e filtro do teatro

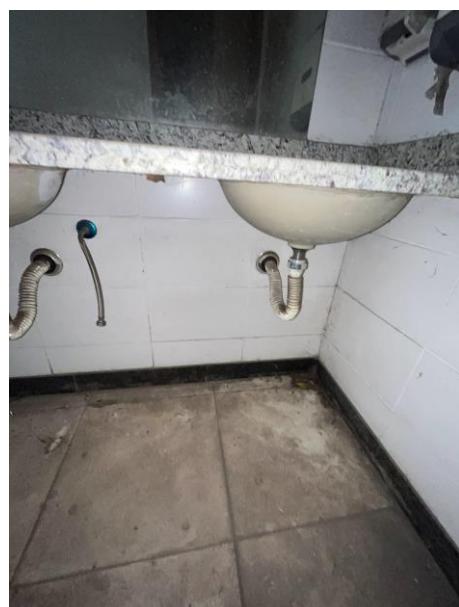
As instalações hidrossanitárias estão predominantemente presentes nas unidades sanitárias, e, até o momento da inspeção, foram observadas a presença de pias (Figura 54), vasos sanitários (Figura 55 (a)) e mictórios (Figura 55 (b)) instalados e intactos.

Figura 54 – Pias instaladas no banheiro

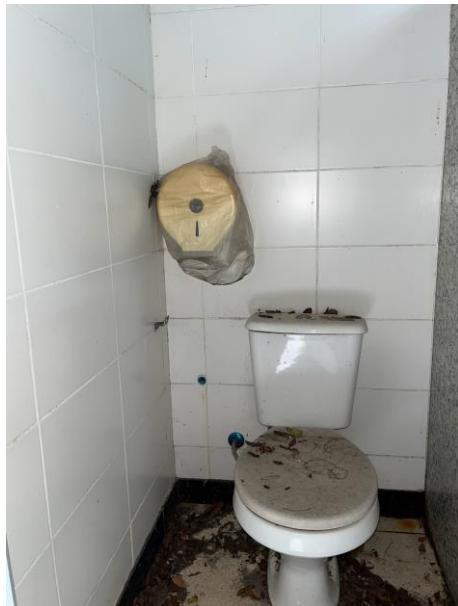
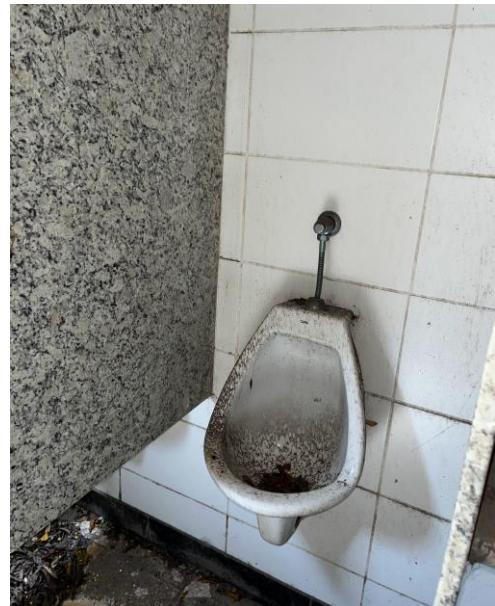
Figura 55 – Aparelhos sanitários instalados

(a) Vaso Sanitário

(b) Mictório

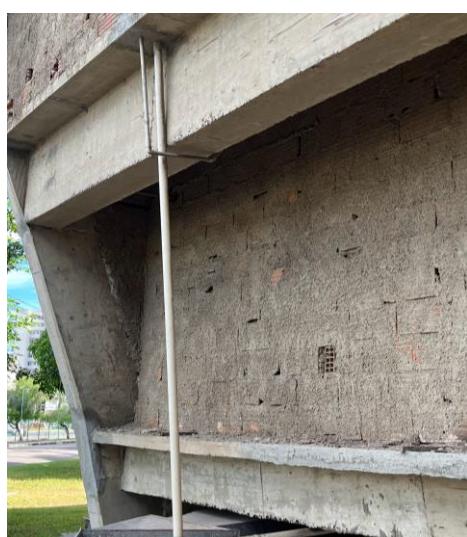
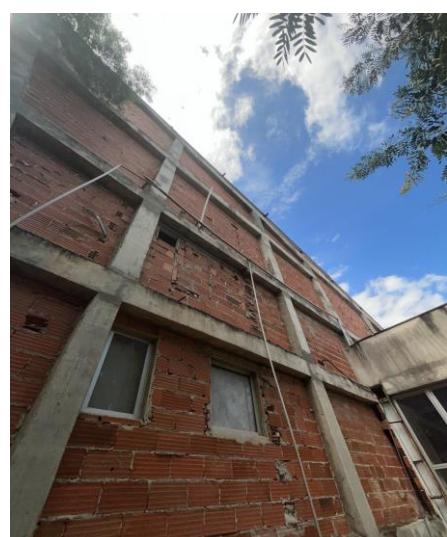
Na análise da fachada da edificação, foi identificado que diversas instalações hidráulicas foram realizadas para a parte externa da edificação, conforme ilustrado na Figura 58.

Figura 58 – Tubulações instaladas nas fachadas

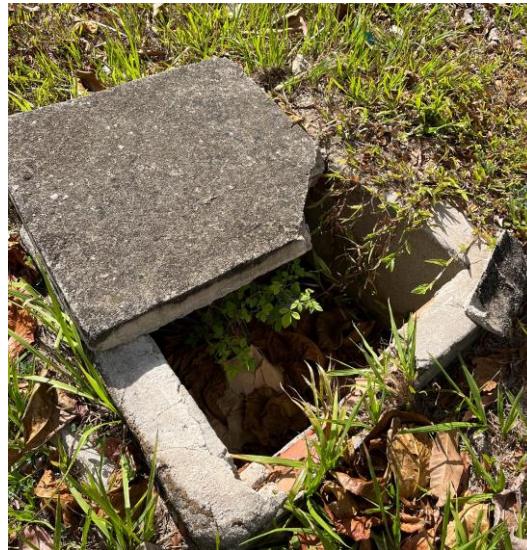
Adicionalmente, as caixas de inspeção do sistema encontram-se em estado precário, com tampas quebradas, acúmulo de lixo em seu interior e crescimento de vegetação (Figura 60). Essas condições favorecem a obstrução do sistema, dificultando a realização de manutenções futuras. Além disso, devido à quantidade de resíduos presentes no interior das caixas, não foi possível verificar se sua instalação foi executada em conformidade com o projeto original.

Figura 60 – Caixa de inspeção danificada

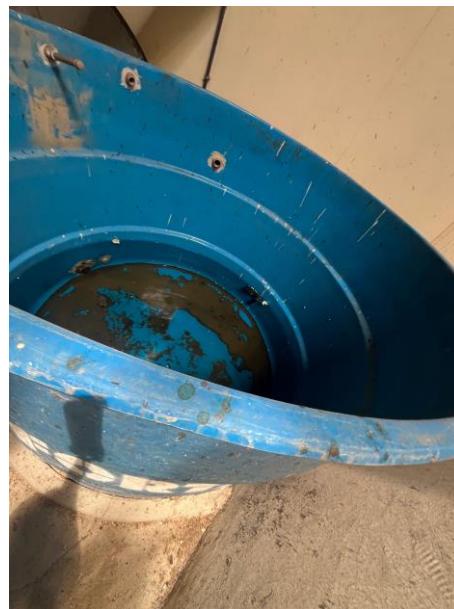
Durante a inspeção, verificou-se que os reservatórios de água estão locados conforme previsto no projeto. No entanto, identificaram-se falhas que comprometem sua funcionalidade e conservação. A tampa do reservatório encontra-se deslocada e apoiada inadequadamente sobre o piso, resultando em deformações devido à curvatura gerada pelo armazenamento incorreto. Além disso, a caixa d'água apresenta acúmulo de água pluvial e resíduos sólidos (Figura 61), favorecendo a proliferação de agentes biológicos, incluindo vetores de doenças.

Figura 61 – Acúmulo de água e resíduos na caixa d'água

Diante das condições identificadas, torna-se fundamental uma análise detalhada do sistema hidrossanitário, uma vez que foram constatadas diversas inadequações que demandam correções para restabelecer sua plena funcionalidade. Essas intervenções implicarão em custos adicionais para a execução de ajustes em um serviço que foi concluído e deveria ter sido preservado. Ademais, será necessária a readequação das tubulações instaladas externamente às fachadas, cuja execução não estava prevista no projeto original. Para viabilizar essa correção de forma tecnicamente adequada, será imprescindível a elaboração de um novo projeto hidrossanitário, garantindo conformidade com as normas técnicas vigentes e assegurando a eficiência e a durabilidade do sistema.

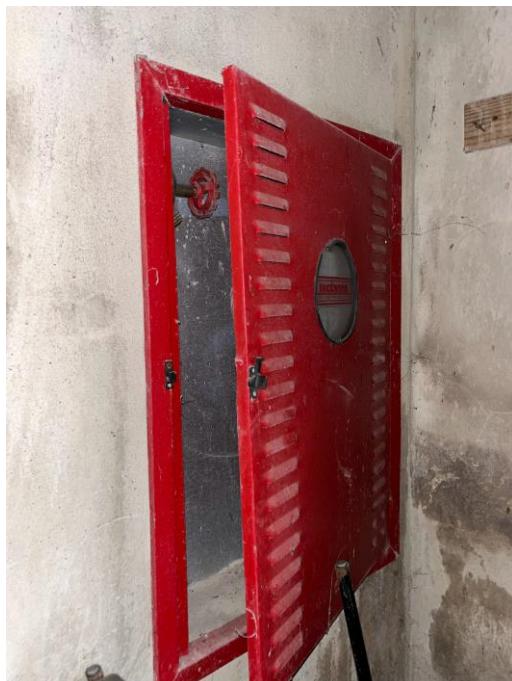
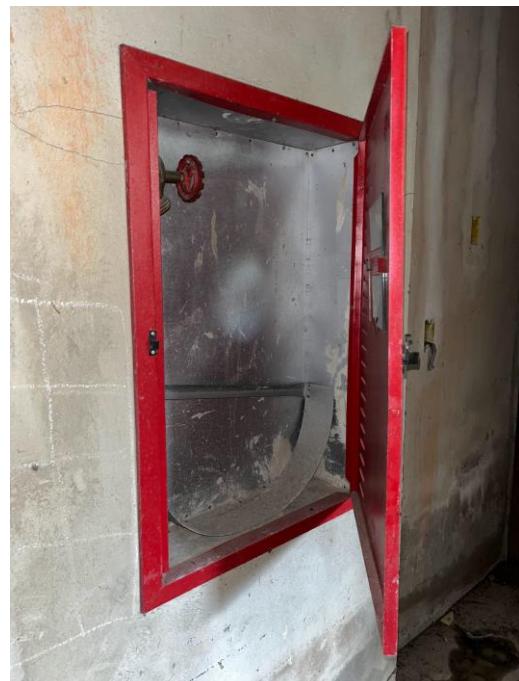
O sistema de hidrantes de parede da edificação foi implantado conforme previsto em projeto. No entanto, durante a inspeção, verificou-se a ausência das mangueiras nos compartimentos destinados a esse sistema, conforme ilustrado nas Figuras 63, 64 e 65.

Figura 63 – Hidrantes de parede instalado no térreo

(a) Próximo ao palco

(b) Próximo ao depósito

A ausência de alguns dos componentes essenciais e a degradação observada no sistema de hidrantes e alarmes são consequências diretas do vandalismo e da negligência em relação à manutenção preventiva da edificação. Portanto, é fundamental a realização de uma análise técnica detalhada para identificar a extensão dos danos, seguida pela reposição dos componentes faltantes e pela reabilitação dos dispositivos comprometidos, com o objetivo de garantir a plena funcionalidade e conformidade do sistema de proteção contra incêndios.

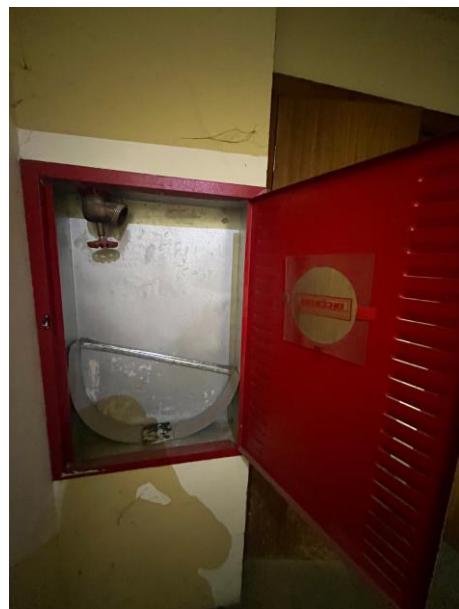
Figura 64 – Hidrante de parede instalado no 2º pavimento

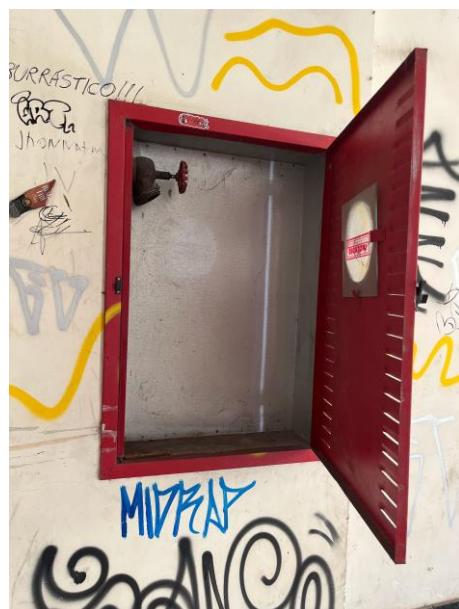
Figura 65 – Hidrante de parede instalado no Foyer

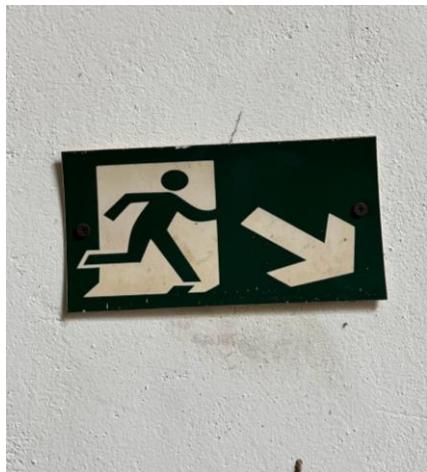
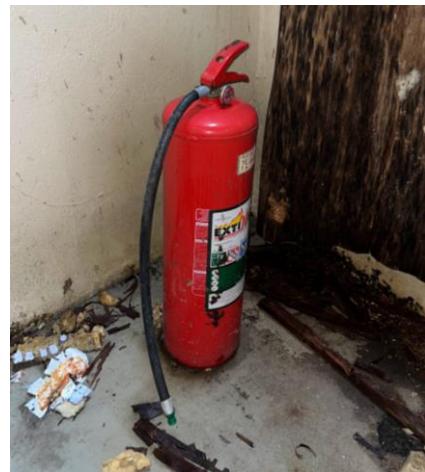
Além disso, foi constatada a presença de placas de sinalização de emergência em determinados setores da edificação e no pavimento de acesso à passarela técnica, identificou-se um extintor de incêndio indicando que a execução do sistema foi efetivada, conforme ilustrado na Figura 66.

Figura 66 – Itens do sistema de combate ao incêndio

(a) Placa de sinalização

(b) Extintor de incêndio

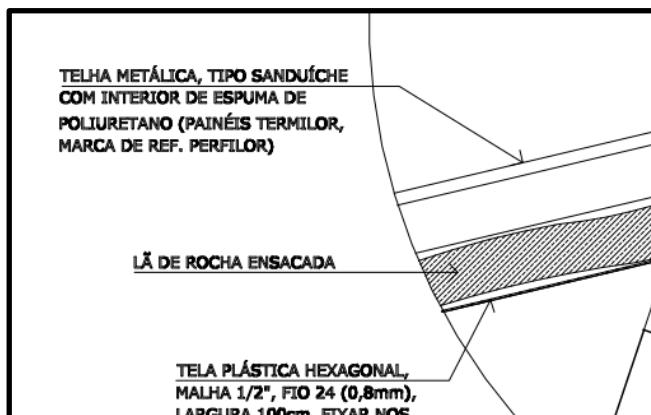
Figura 68– Recorte do projeto arquitetônico prancha 6/14

O sistema de cobertura da edificação é constituído por uma estrutura de sustentação metálica, um revestimento acústico em lã de rocha ensacada e telhas metálicas. Durante a análise documental, identificou-se uma divergência entre o projeto original (Figura 68) e a planilha orçamentária (Figura 69). O projeto de revisão 00 especifica a utilização de telha metálica do tipo sanduíche com núcleo de espuma de poliuretano, enquanto a planilha orçamentária menciona apenas telha metálica de perfil trapezoidal, sem a devida especificação quanto à sua composição. Essa inconsistência foi evidenciada no pedido do primeiro termo aditivo, no qual a empresa responsável requereu a substituição da telha metálica simples pela telha sanduíche.

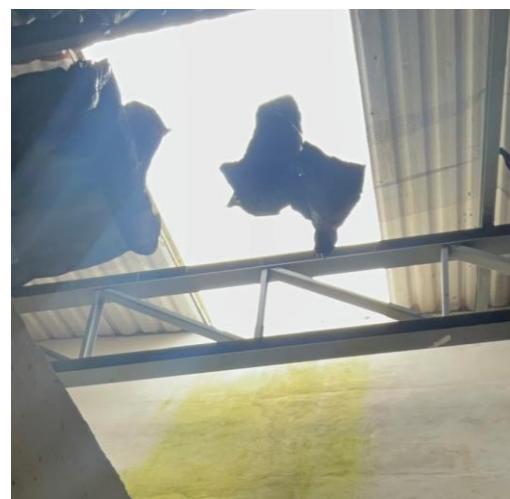
(b)

Adicionalmente, a edificação apresenta falhas na integridade da cobertura (Figuras 71) devido ao deslocamento e perda de telhas em decorrência da ação dos ventos e do processo de degradação ao longo do tempo. Essa exposição direta às intempéries tem impactado diretamente os elementos internos da construção.

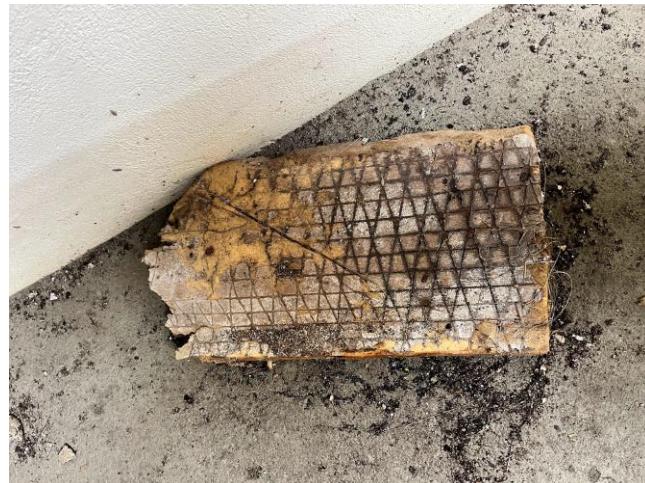
Durante a vistoria, foram identificados fragmentos das telhas tanto no interior (Figura 72) quanto no exterior da edificação (Figura 73), evidenciando a severidade do problema e a necessidade de intervenção para recomposição da cobertura.

Figura 72– Fragmentos da telha na parte interior da edificação

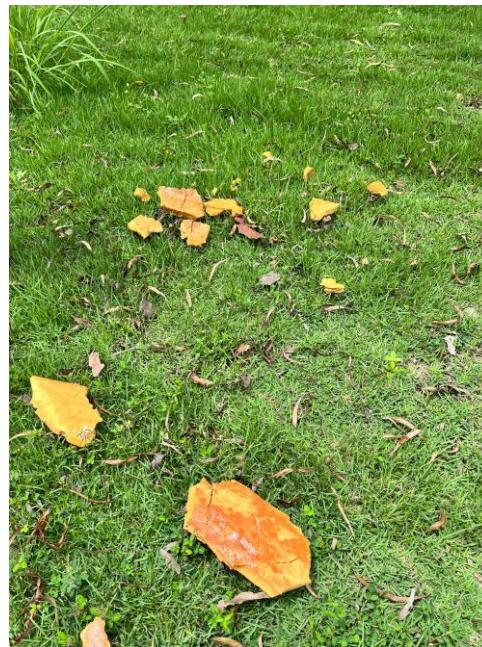
Figura 73– Fragmentos da telha na parte exterior da edificação

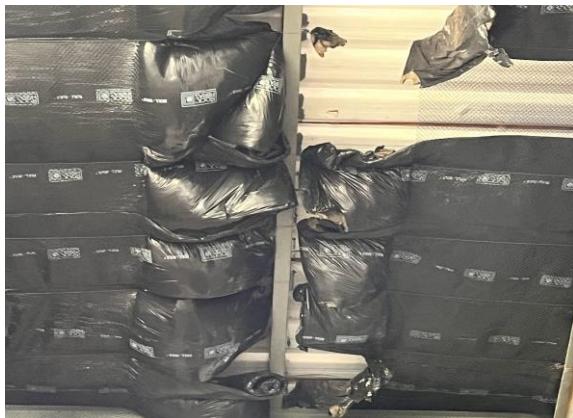
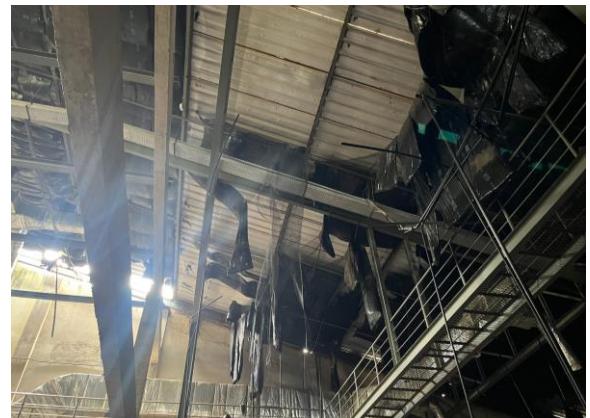
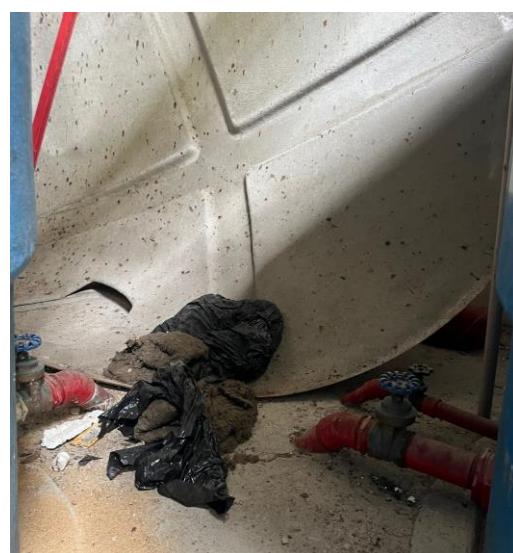
Outro aspecto crítico identificado foi a absorção de umidade pelas lâs de rocha ensacadas, utilizadas como revestimento acústico. A exposição prolongada à água pluvial tem resultado no aumento do peso desses materiais, levando ao desprendimento de segmentos da lã de rocha, conforme observado nas Figura 74.

Além disso, fragmentos deste material encontram-se dispersos pelos ambientes internos da edificação (Figura 74 (c)), representando um risco à segurança e saúde das pessoas que precisam acessar o teatro.

Figura 74 – Lãs de rocha danificadas nos ambientes

(a) Lãs de rocha ensacadas absorvendo umidade

(b) Lãs de rocha ensacadas penduradas e em risco de queda

(c) Fragmentos de lã de rocha espalhados pelos ambientes

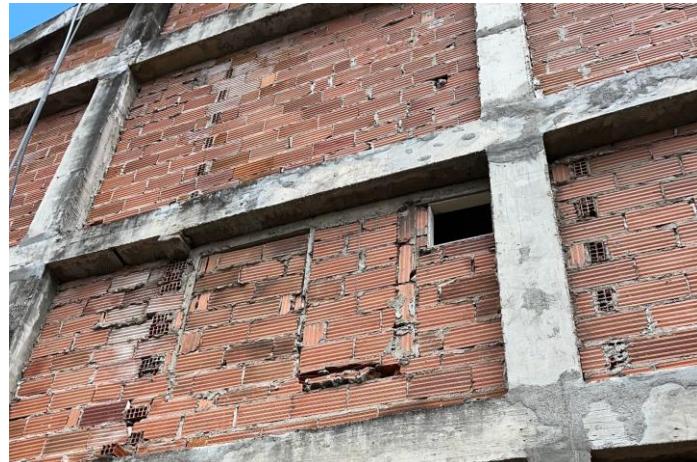
O sistema de vedação da edificação foi executado com alvenaria de blocos cerâmicos. Entretanto, a parte externa não recebeu chapisco e reboco, conforme demonstrado na Figuras 76, uma vez que o projeto original previa a utilização de uma fachada ventilada como acabamento externo. No entanto, devido a problemas estruturais, essa fachada ventilada precisou ser removida, deixando a alvenaria exposta às intempéries.

Figura 76 – Ausência de chapisco e reboco

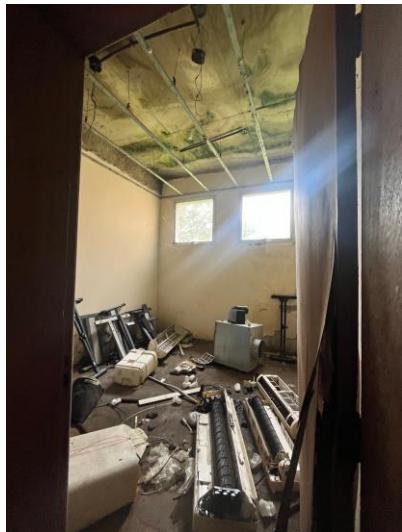
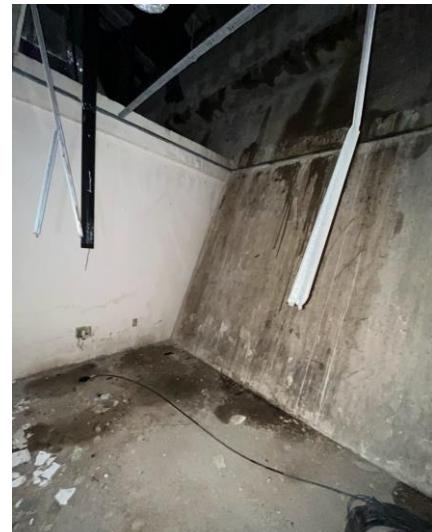
No depósito do térreo e na cabine de som, embora seja possível identificar a estrutura de instalação do forro (Figura 79), não há indícios da presença das placas. Nas áreas do palco e da plateia, não se observa nenhum vestígio do forro de gesso ou da estrutura de suporte, evidenciando a total ausência desse componente nessas zonas.

Figura 79 – Estruturas metálicas para instalação do forro de gesso

(a) Depósito

(b) Cabine de som

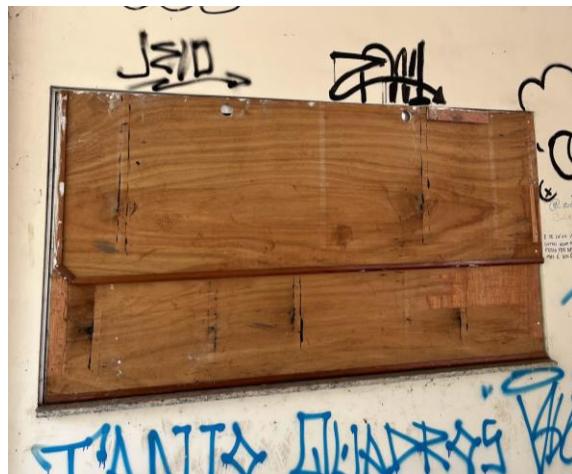
Outros problemas incluem o vidro quebrado em algumas janelas, como a da bilheteira (Figura 85), o que gerou a necessidade de instalação de uma proteção improvisada com madeira para evitar a invasão no interior do teatro.

Figura 85 – Proteção de madeira devido a esquadria danificada

Em razão dos danos identificados nas esquadrias, é evidente que a edificação necessita de reparos substanciais nesse sistema. As falhas observadas, como a ausência de acabamento, a falta de verga e contraverga e a deterioração das portas de madeira, comprometem não apenas a estética, mas também a funcionalidade e a segurança da estrutura.

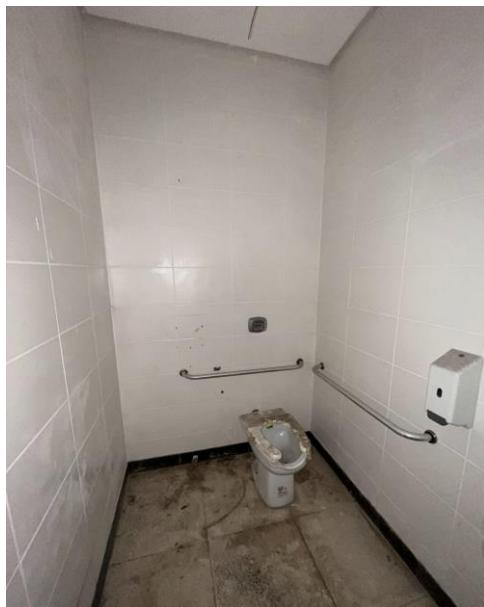
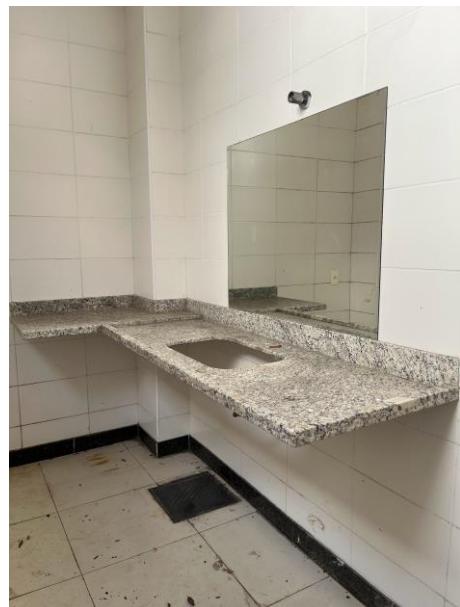
Nos ambientes onde os revestimentos foram instalados (Figura 87), observou-se que os materiais permanecem em bom estado, sem sinais significativos de deterioração. Estes ambientes, portanto, mantêm a integridade dos revestimentos, evidenciando que, quando adequadamente instalados, os materiais utilizados demonstram boa durabilidade.

Figura 87 – Revestimento instalado nos ambientes

(a) Banheiro

(b) Copa

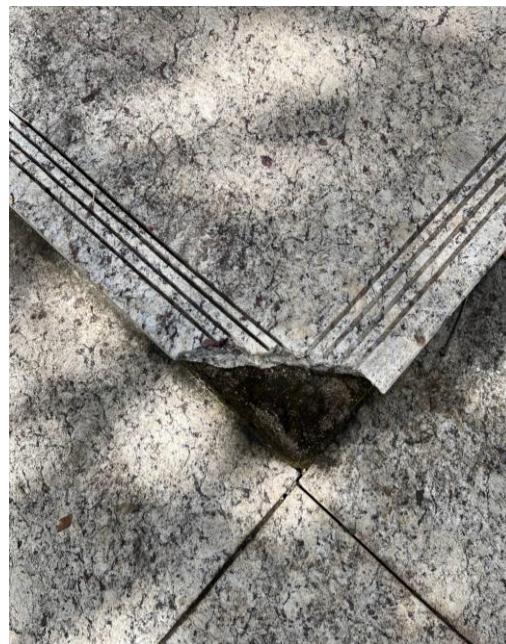
Entretanto, em outras áreas da edificação, como na fachada (Figura 88) e no foyer (Figura 89), os revestimentos de granito apresentam danos substanciais, incluindo quebras e pichações, provavelmente resultantes de atos de vandalismo.

Figura 89 – Revestimento de granito do foyer quebrado

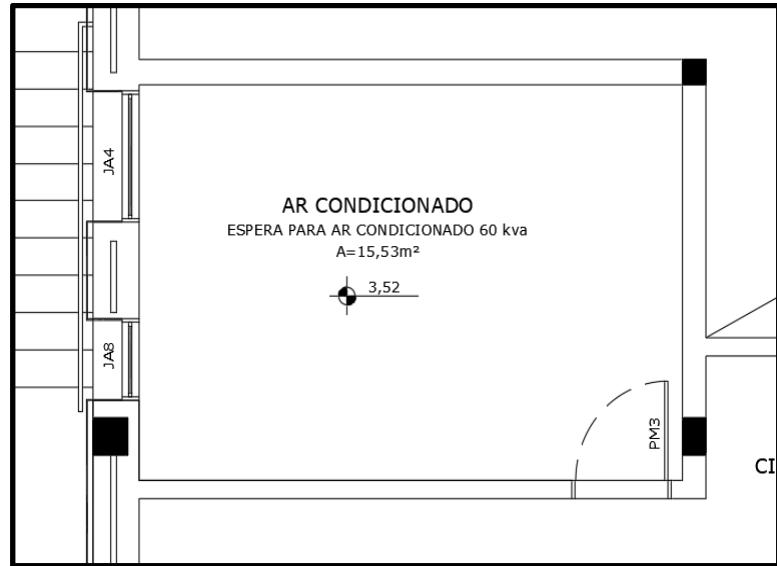
Figura 91 – Recorte do projeto arquitetônico – Prancha 03/14

Embora o projeto original preveja a criação de um ambiente específico destinado à área técnica dos sistemas de ar condicionado, conforme ilustrado na Figura 91, não existe um projeto definitivo para a instalação do sistema de climatização. Este fato levou a empresa responsável pela execução da obra a solicitar um aditivo para a instalação do ar condicionado, conforme mencionado no item 4.1.3 do presente trabalho, entretanto, não há nenhum projeto adicional anexado para garantir a conformidade das instalações.

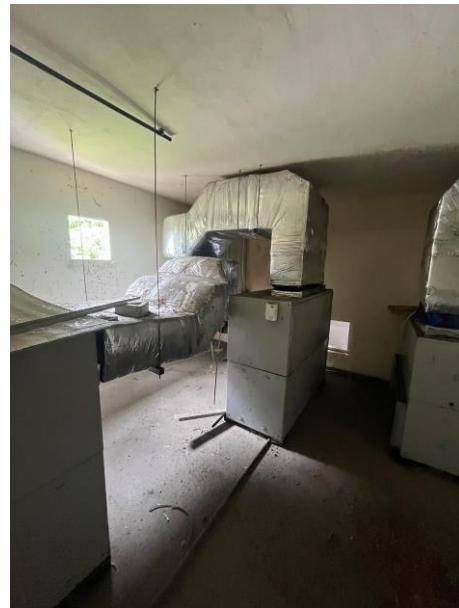
Durante a vistoria, constatou-se que as instalações de ar condicionado estão presentes em duas salas do segundo pavimento: a sala originalmente destinada a abrigar o sistema de ar condicionado (Figura 92) e a sala que seria destinada ao depósito (Figura 93).

Figura 92– Sala destinada à instalação do sistema de ar condicionado no 2º pavimento

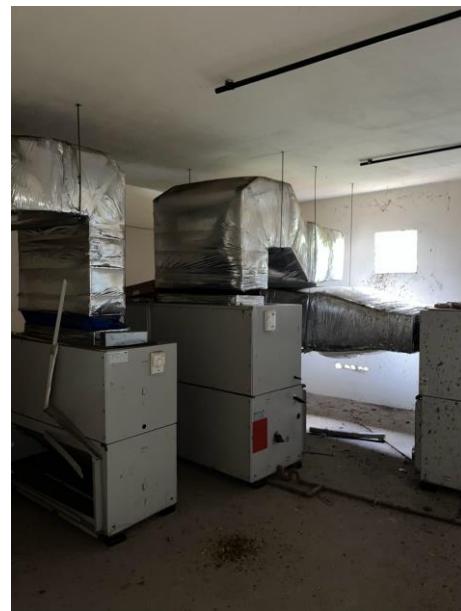
Figura 93 – Sala destinada a depósito, atualmente com instalação de ar condicionado

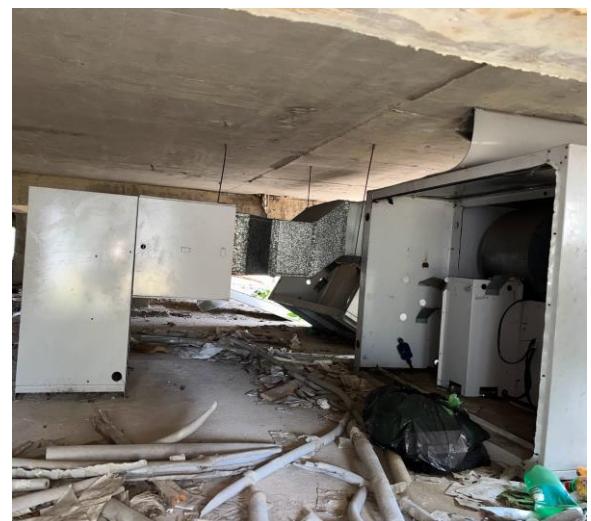
(b) Unidade externa

A análise das máquinas do sistema de climatização (Figura 94) revelou sinais claros de depredação e danos nos componentes.

Figura 94 – Sistema de ar condicionado com sinais de depredação

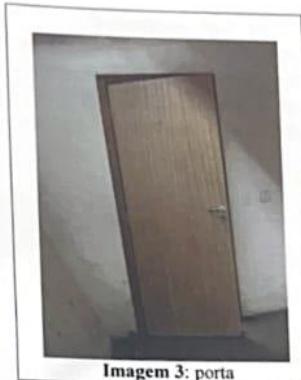
Imagen 3: porta

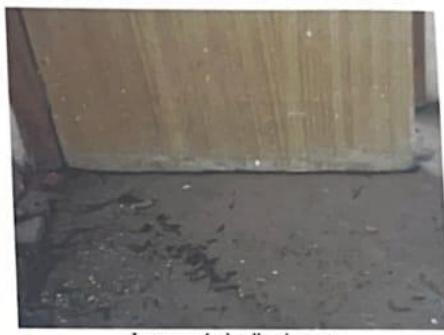
Imagen 4: detalhe da porta

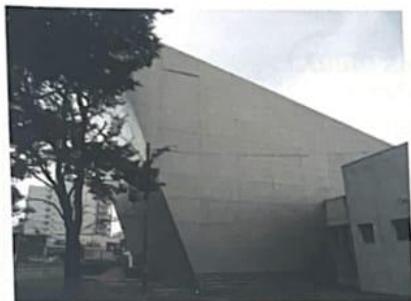
Imagen 5: revestimento externo da fachada

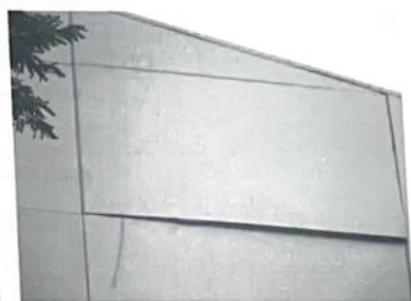
Imagen 6: detalhe do revestimento externo

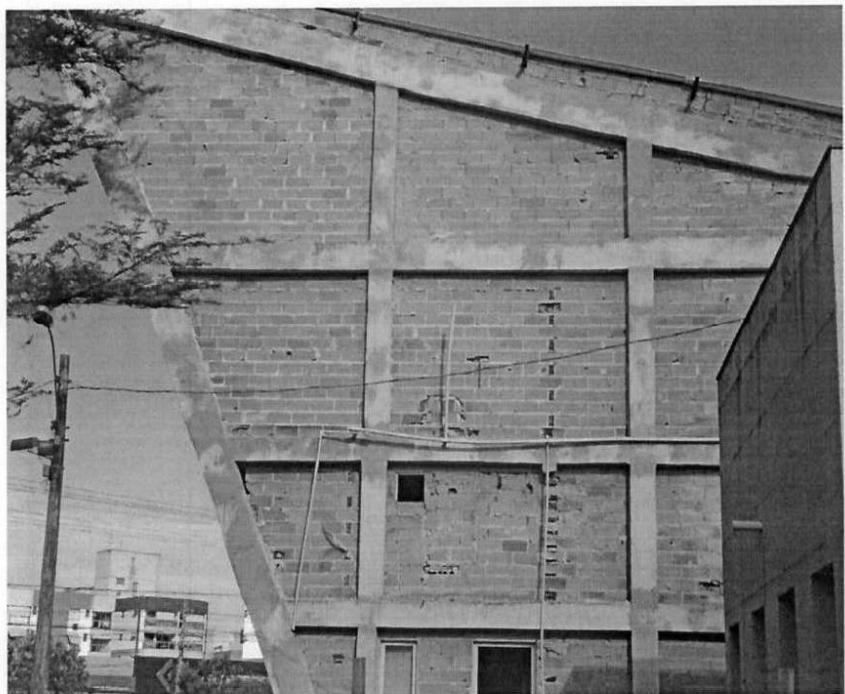
Ao verificar externamente a estrutura do prédio é possível enxergar diversas instalações a mostra de água ou drenagem, bem como esquadrias expostas, onde não existe detalhamento no projeto arquitetônico para definição de posicionamento e ou detalhe de como será executado o revestimento e se haverá a preservação ou não dos elementos citados na fachada acabada do prédio, dado isso é de suma importância que seja definido pelo grupo de responsáveis como estes elementos serão posicionados, movidos e ou reposicionados, uma vez que o contrato não contempla nenhum tipo de intervenção nos mesmos e que qualquer manutenção e ou reparo nos mesmos após a execução do revestimento serão impossíveis sem danificar o revestimento executado, o que não será de responsabilidade desta empresa quanto seu reparo devido a qualquer ocorrência de dano ao revestimento por intervenção a tais elementos. Visto que, hoje o prédio não tem condições de uso e precisará passar por séria reforma e reforço nos elementos internos, além de ser feita toda instalação hidráulica e elétrica. Ao adentrar o prédio é possível se ter a dimensão da condição da estrutura, onde a mesma não tem condições alguma de uso sem uma novo projeto de recuperação, reforço e de acabamento, onde os quais obedeçam as normas.

Foto 1 – Tubulações e esquadrias fachada prédio

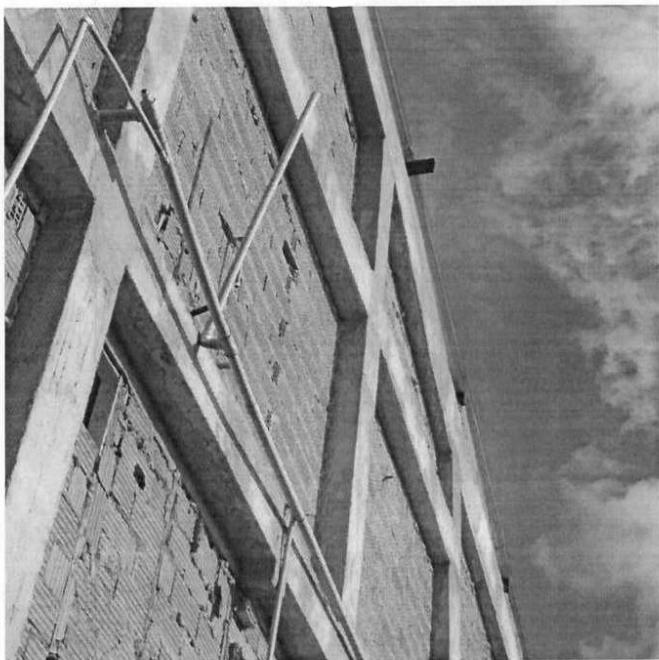
Foto 2 – Tubulações e esquadrias fachada prédio

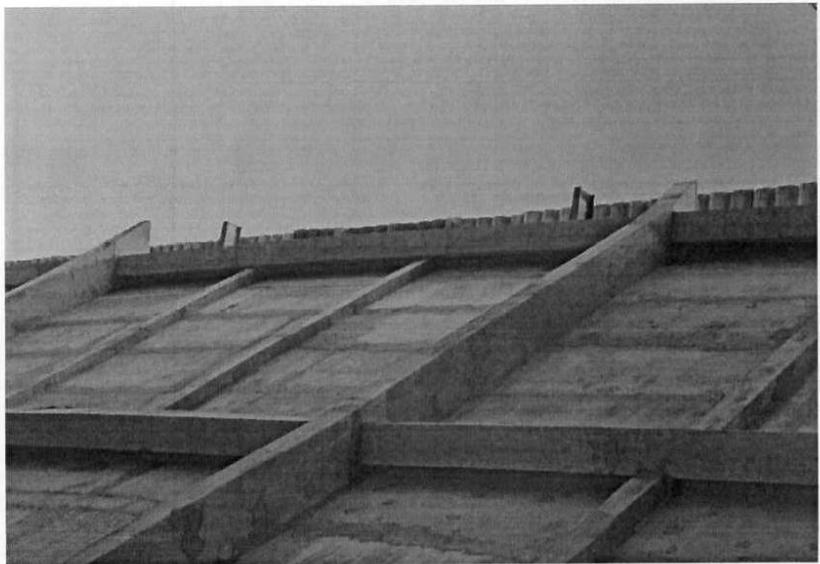
Foto 3 – Estrutura metálica com sobra a fachada do prédio

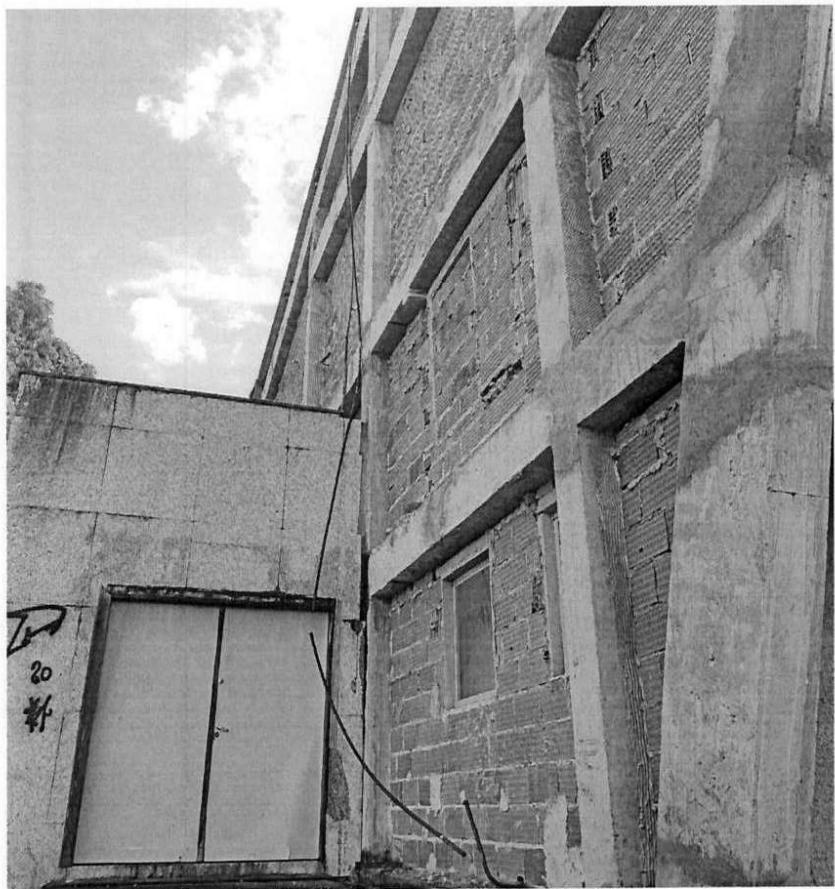
Foto 4 – Fachada com esquadria e instalação

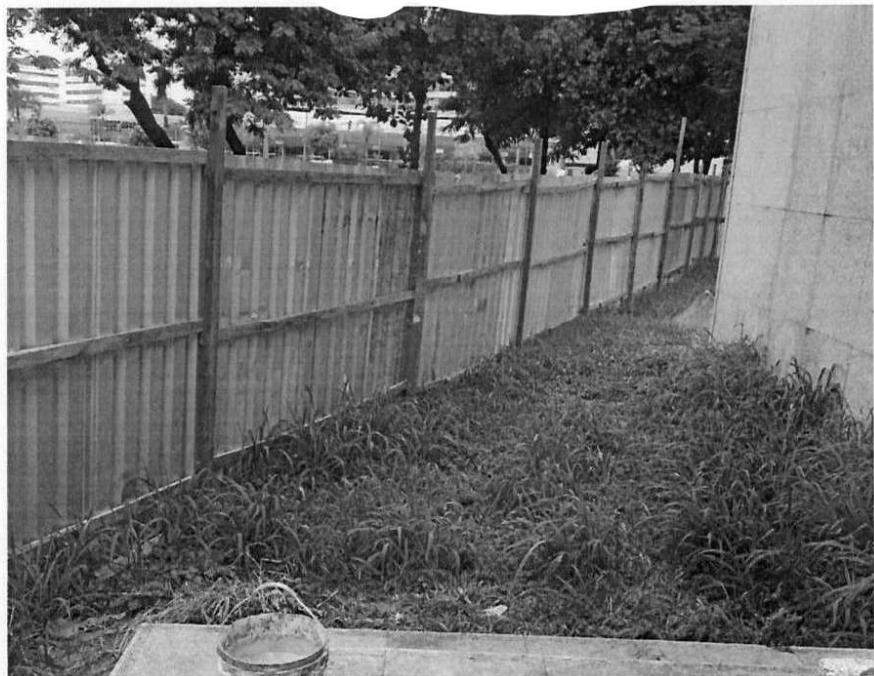
Foto 6 – Mato ao entorno da estrutura
