**UNIVERSIDADE FEDERAL DO ESPÍRITO SANTO**  
**CENTRO TECNOLÓGICO**  
**DEPARTAMENTO DE ENGENHARIA CIVIL**

**ANÁLISE DE REVITALIZAÇÃO DE FACHADA –**  
**ESTUDO DE CASO**

Trabalho de Conclusão de Curso  
apresentado ao Departamento de Engenharia  
Civil do Centro Tecnológico da Universidade  
Federal do Espírito Santo, como requisito  
parcial para obtenção do grau de Engenheiro  
Civil.

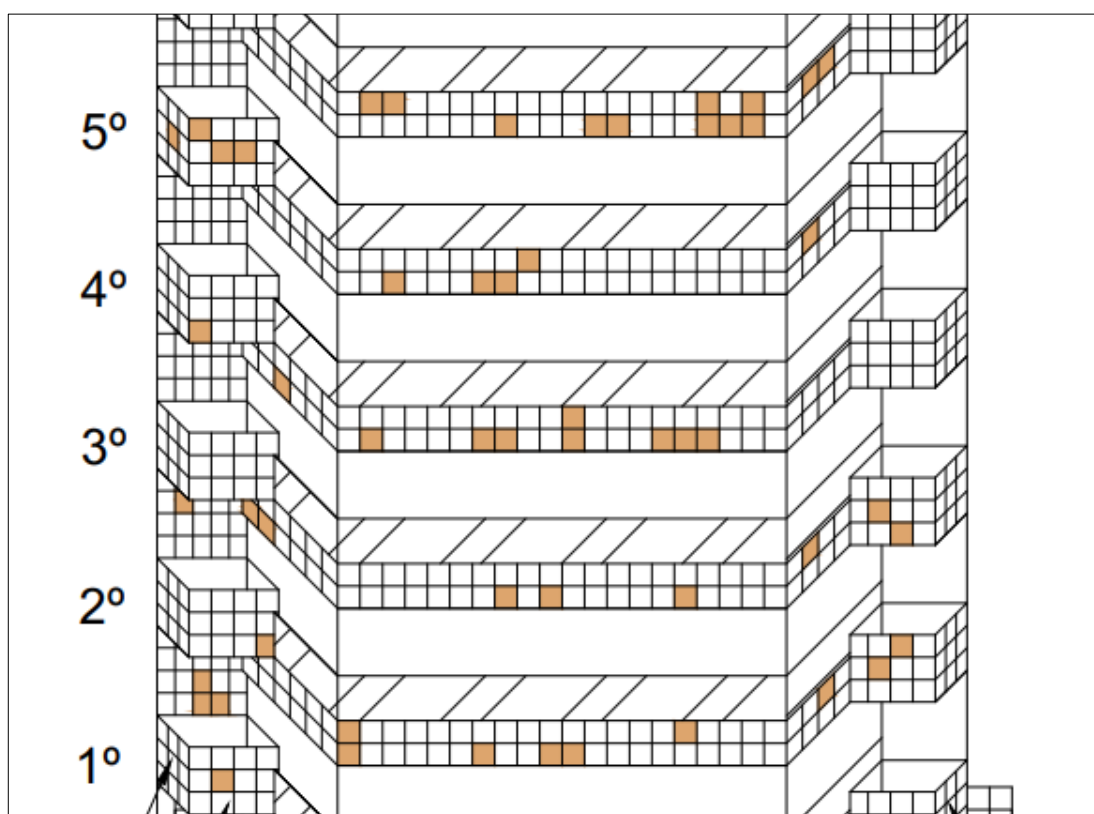
Figura 14 - Croqui da fachada frontal do Edifício A.

A seguir, na figura 14, é apresentada a imagem do croqui dos pontos na fachada frontal que apresentavam algumas das manifestações patológicas supracitadas e que foram tratadas.

A primeira manutenção realizada nas fachadas deu-se devido à perda de aderência do revestimento com o substrato possibilitando que as grandes placas de granito desprendessem podendo causar acidentes fatais com moradores, condôminos e transeuntes.

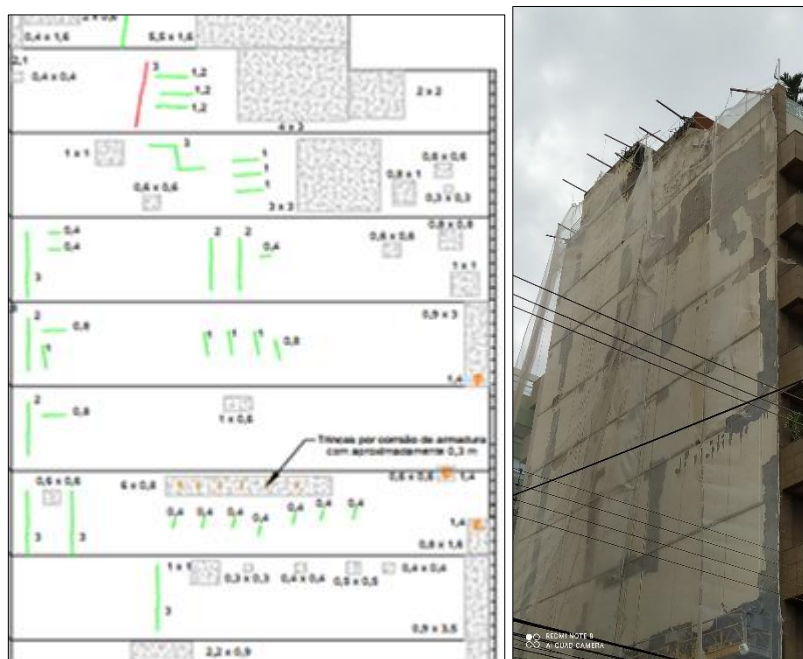
realizados os tratamentos e os locais apontados no laudo de mapeamento de fachada realizada pela empresa responsável pela reforma, como apresentado nas figuras 26 e 27 abaixo.

Figura 26 - Parte do croqui da lateral esquerda do Edifício A. / Figura 27 - Fachada lateral esquerda do Edifício A.

Segundo o laudo de mapeamento de fachada, as etapas para terapia dos revestimentos que apresentavam som cavo eram:

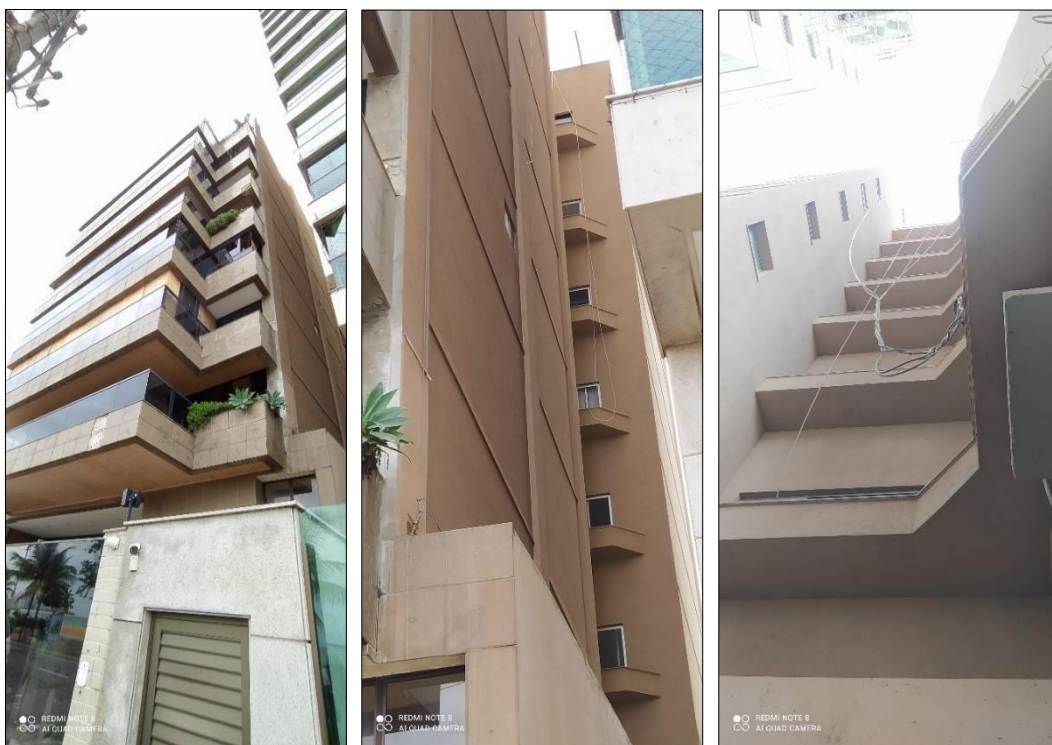
Figura 28 - Fachadas frontal e lateral direita do Edifício A.

Tornou-se necessária a aplicação do endurecedor de superfície, pois, segundo o técnico responsável, o reboco ainda estava pulverulento em sua base, podendo tornar a se desprender. Com a aplicação do endurecedor de superfície, a camada de reboco teve um ganho em, no máximo, 2 mm de maior endurecimento, conferindo maior rigidez. Por fim, foi aplicado a textura areia nos locais que eram pintados. A seguir, as fotos da fachada lateral direita finalizada na 2ª visita que foi realizada dia 11/03/2021.

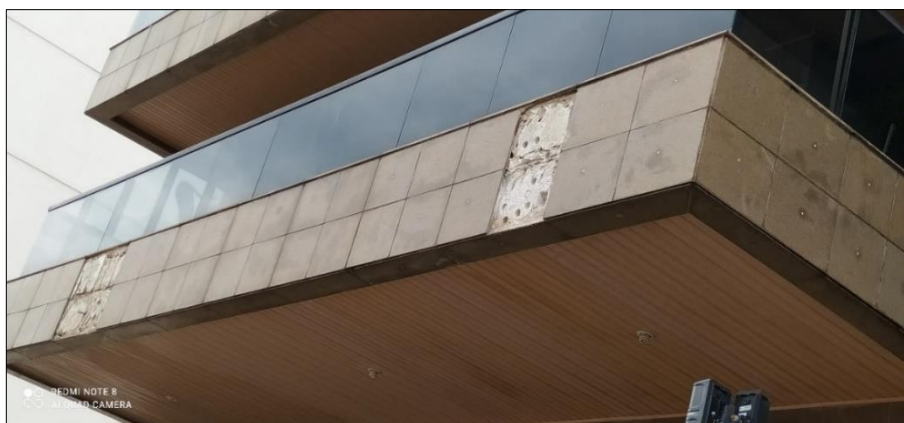
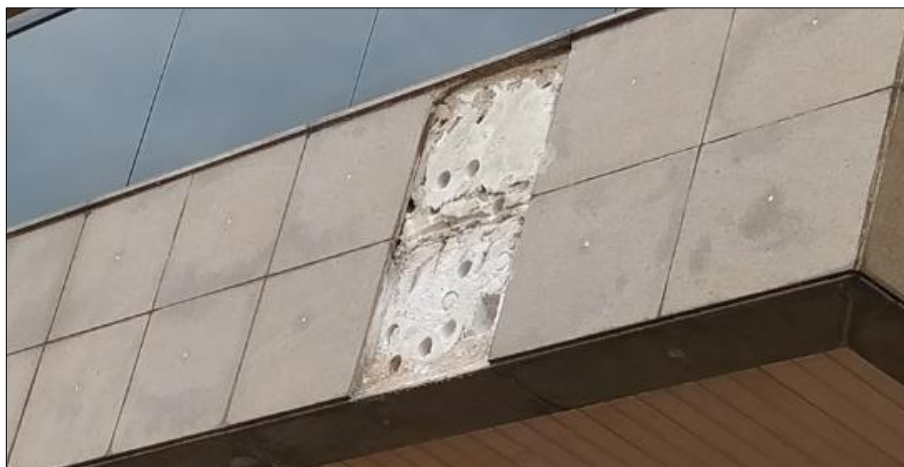
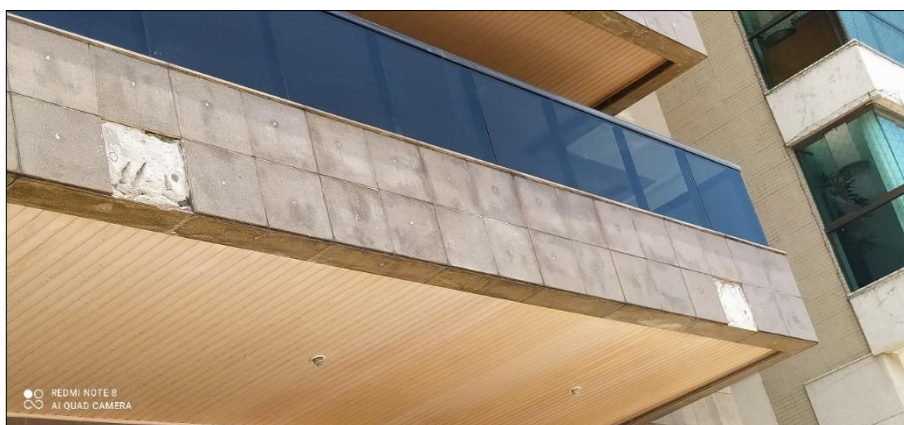
No Edifício A, a empresa contratada para execução da reforma realizou o ensaio de arrancamento para verificar a resistência da argamassa existente. Nas figuras 30, 31 e 32 abaixo podemos observar os locais onde foram retirados os corpos de prova.

Figura 30 - Local do Edifício A de retirada dos corpos de prova para ensaio.

Figura 31 - Local de retirada dos corpos de prova para ensaio de arrancamento do Edifício A.

Figura 32 - Locais da fachada do Edifício A de retirada dos corpos de prova para ensaio.

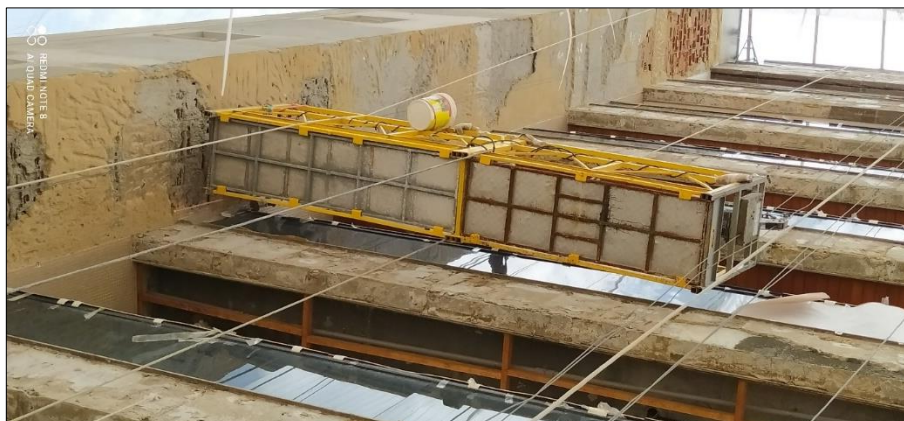
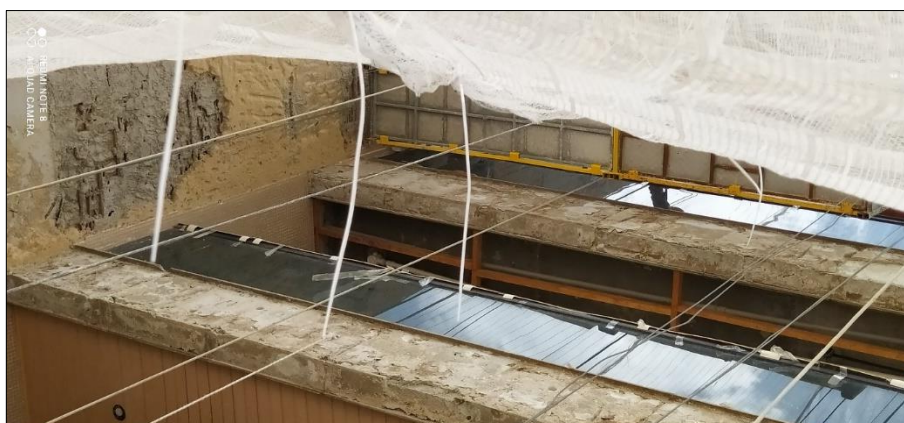
Figura 33 - Fachada dos fundos durante reforma do Edifício A, com destaque para andaime utilizado.

Figura 34 - Fachada dos fundos durante reforma do Edifício A.

A fachada dos fundos, antes da obra, era revestida de granito em todos os pavimentos, e foi decidido realizar a retirada de todas as peças e substituir por textura de areia. Na primeira visita, já havia sido realizada a retirada das peças de granito, conforme as figuras 33 e 34 abaixo.

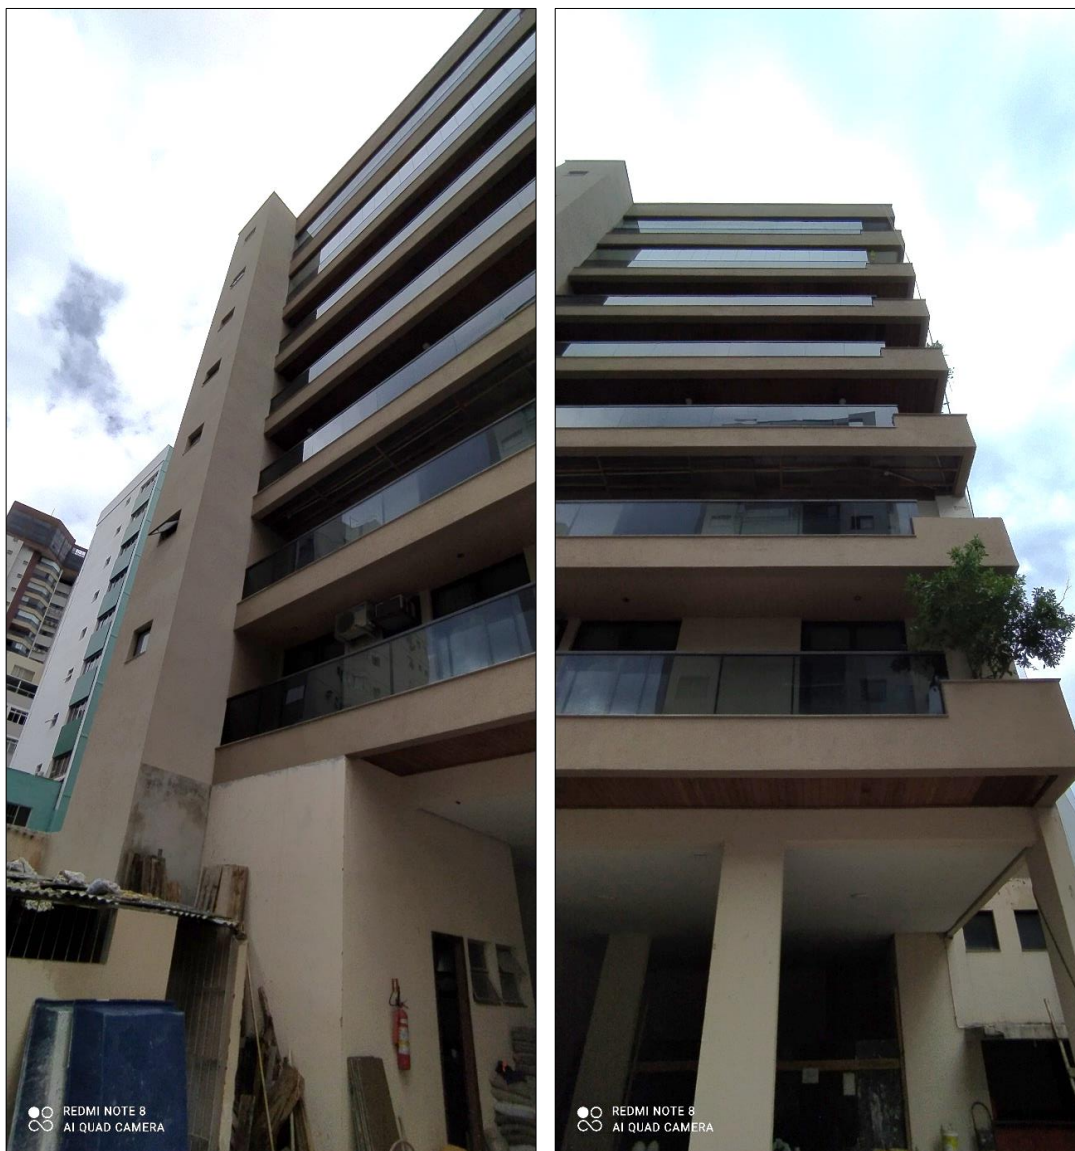
Figura 35 - Fachada dos fundos do Edifício A finalizada.

Na segunda visita técnica feita à obra, a fachada dos fundos estava completamente pronta, com todos os reparos feitos e textura aplicada, conforme a figura 35 a seguir.

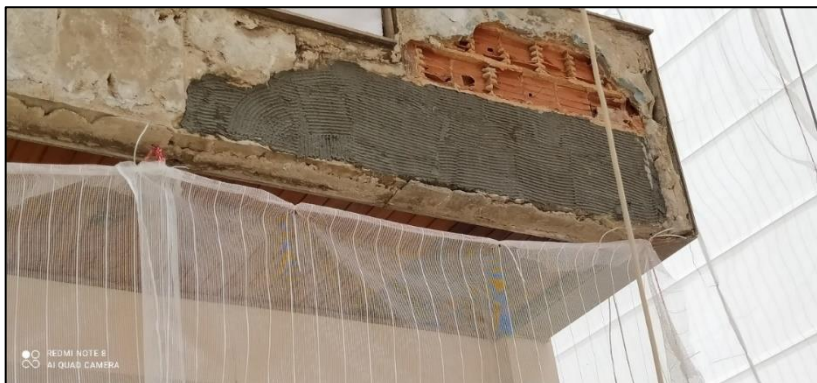
Figura 45 - Terapia da viga na fachada dos fundos do Edifício A.

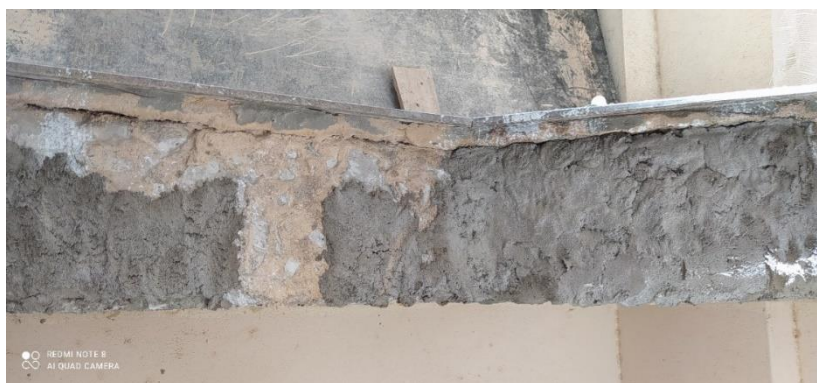
Figura 46 - Terapia da viga devido à corrosão do Edifício A.

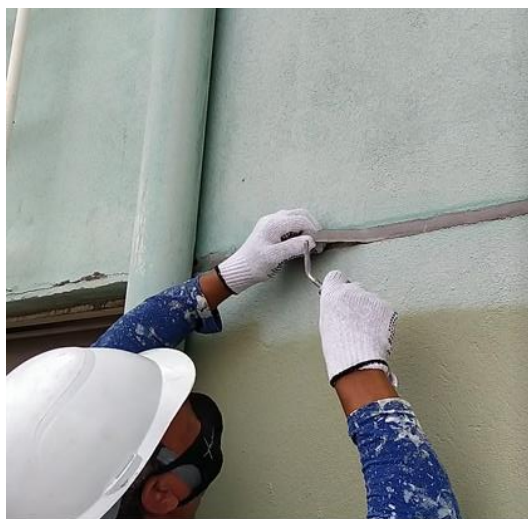
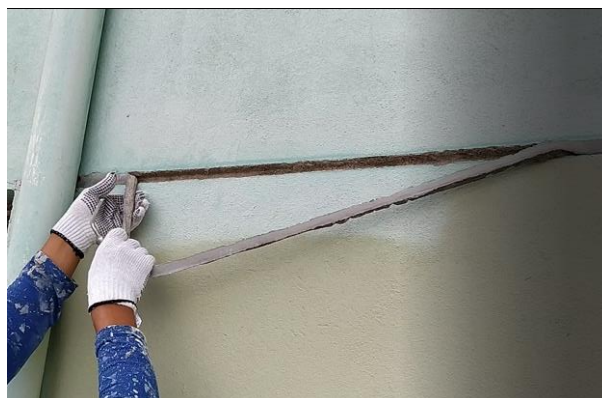
Figura 53 - Etapa de remoção de junta existente no Edifício B.

Figura 54 - Auxílio de ferramenta “unha de gato” para remoção de junta existente no Edifício B.

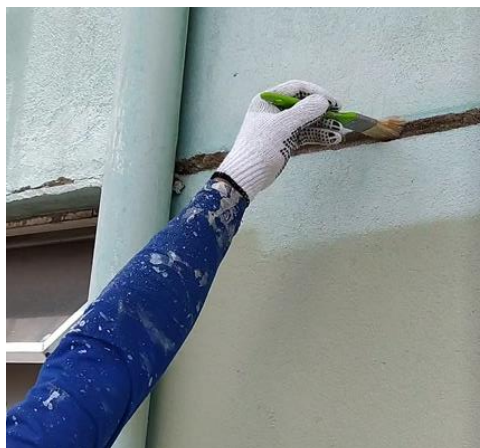
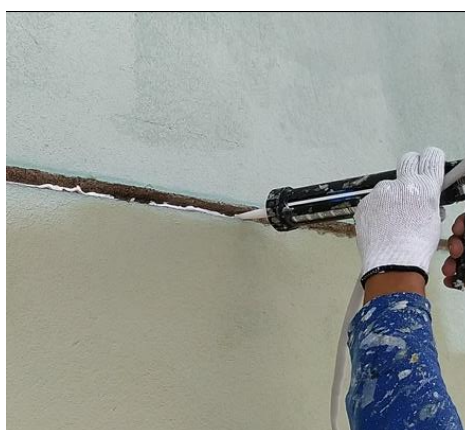
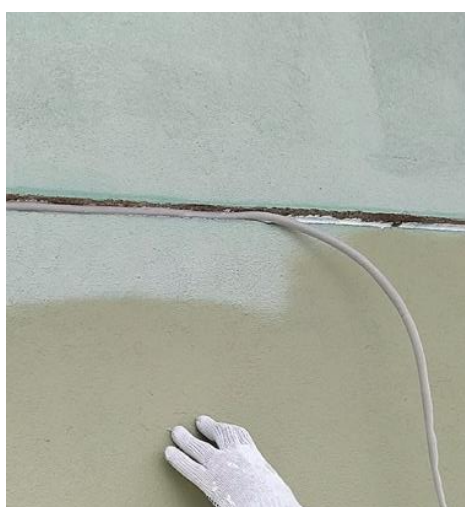
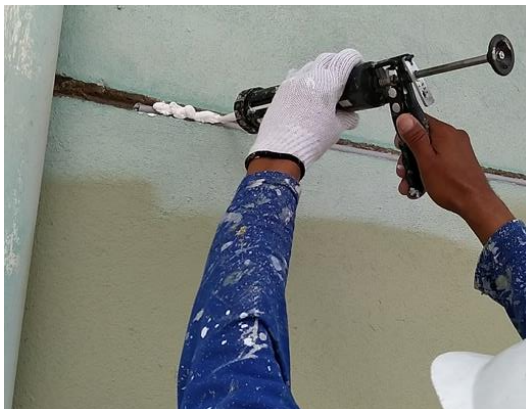
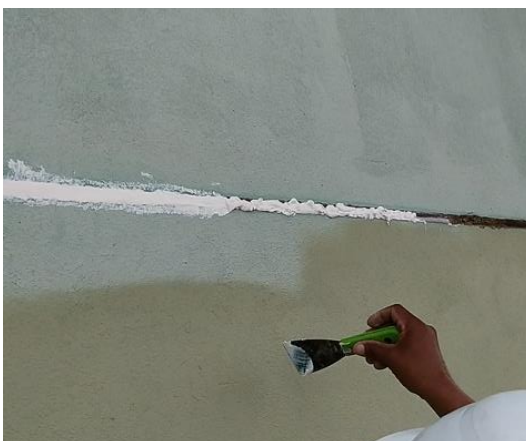
Figura 55 - Etapa de limpeza do local com auxílio de pincel em junta do Edifício B.

Figura 56 - Etapa de aplicação de fina camada de selante com auxílio de pistola em junta de movimentação do Edifício B.

Figura 57 - Etapa de posicionamento manual do tarucel em junta de movimentação do Edifício B.

Figura 58 - Etapa de preenchimento da junta de movimentação do Edifício B com selante.

Figura 59 - Etapa de acabamento da junta de movimentação do Edifício B realizado com espátula.

Para melhor visualização e assimilação, a seguir são apresentadas as figuras 53 a 59, referentes às etapas de execução.
