UNIVERSIDADE FEDERAL DO ESPÍRITO SANTO
CENTRO TECNOLÓGICO
DEPARTAMENTO DE ENGENHARIA CIVIL

**CLASSIFICAÇÃO DE EDIFICAÇÕES QUANTO AO ÍNDICE DE PRESERVAÇÃO COM
ÊNFASE EM PRÉDIOS DE USO EDUCACIONAL NA CIDADE DE VITÓRIA, ES**

Monografia apresentada ao Departamento de Engenharia Civil do Centro Tecnológico da Universidade Federal do Espírito Santo como critério para obtenção do grau de Bacharel em Engenharia Civil.

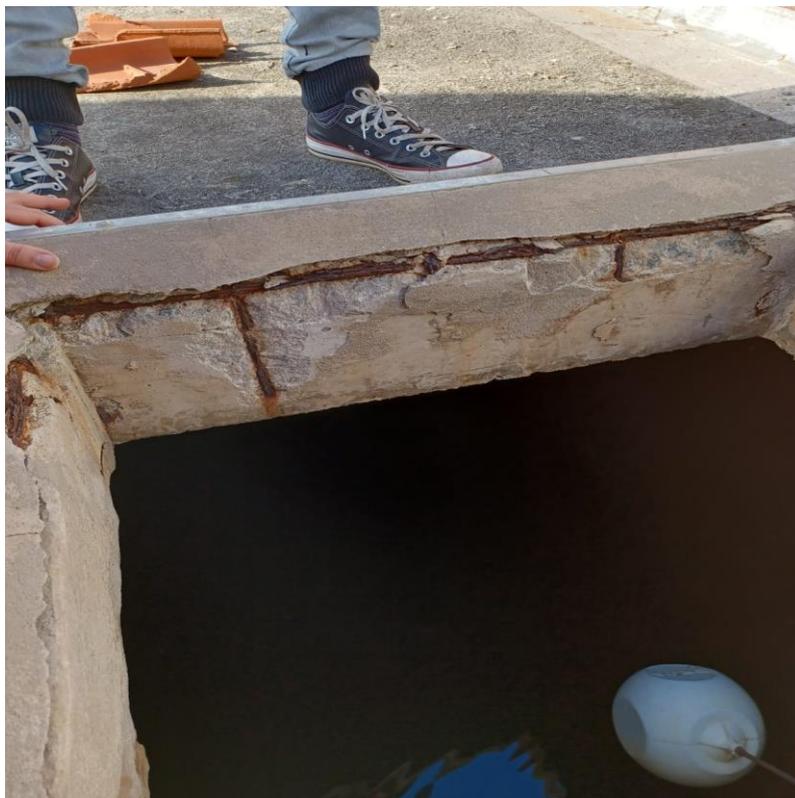
Figura 6 - Armadura exposta em estrutura de concreto

A figura 6 mostra o descobrimento de uma armadura que compõe uma estrutura pré moldada, que devido ao deslocamento do concreto, acabou sendo exposta a ação direta de agentes externos

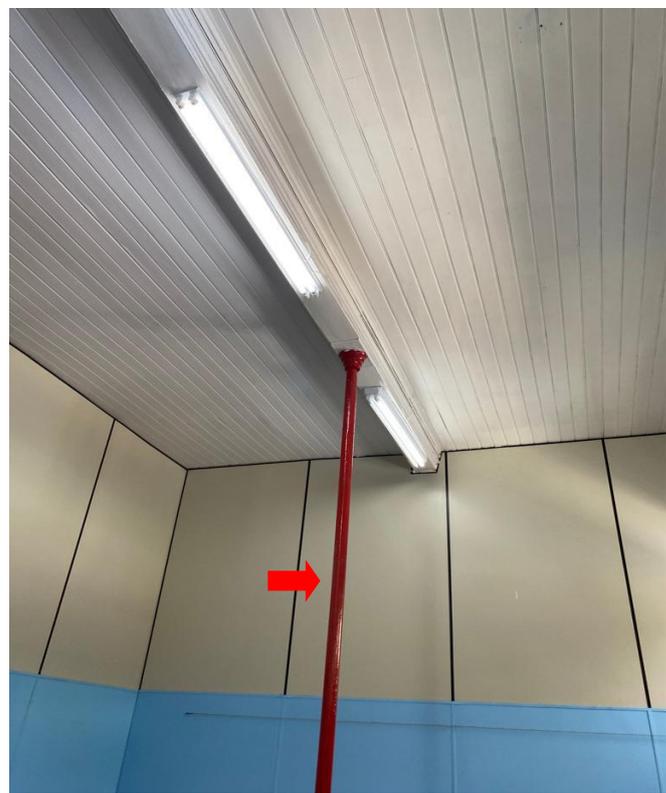
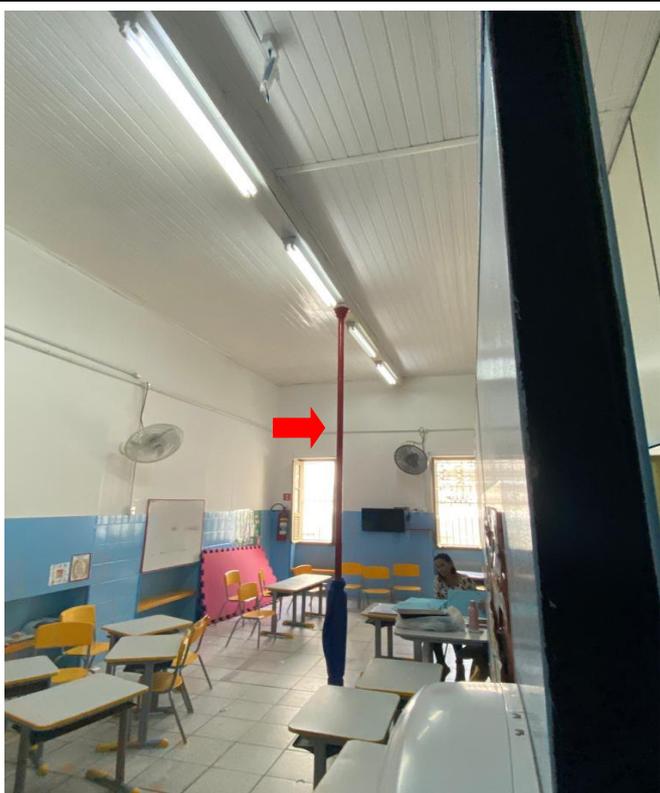
Figura 26 - Reforço metálico

- Na figura 25, tem-se uma visão geral da edificação e sua fachada característica de prédios históricos.
- As figuras 26 e 27 apresentam um reforço estrutural metálico realizado no interior da unidade de ensino, existem outros 2 (dois) reforços realizados da mesma maneira em outros ambientes da edificação, redistribuindo desta forma os esforços solicitantes pela laje.

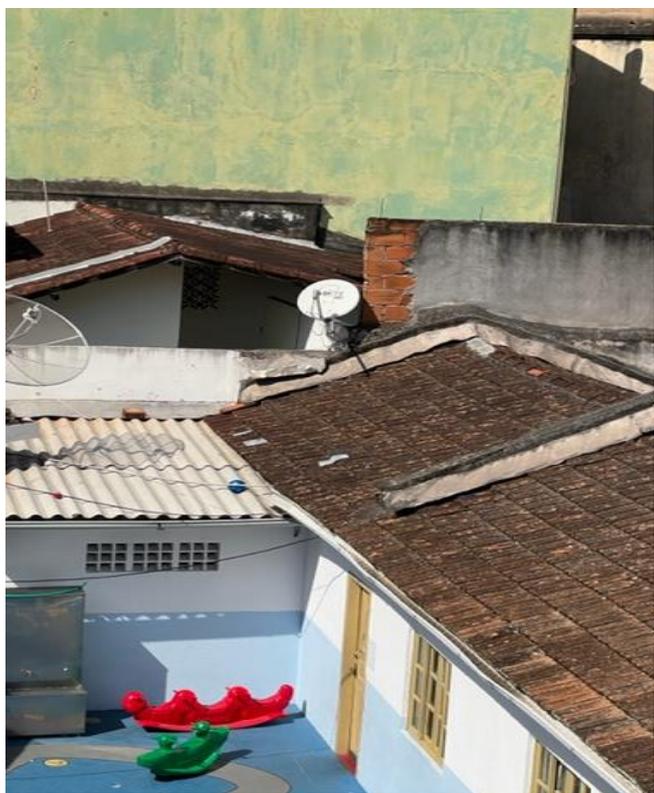
Figura 28 - Telhado de telha cerâmica

Na figura 28, pode-se observar uma visão panorâmica do telhado composto por telhas cerâmicas tipo capa, já desgastadas com o tempo.

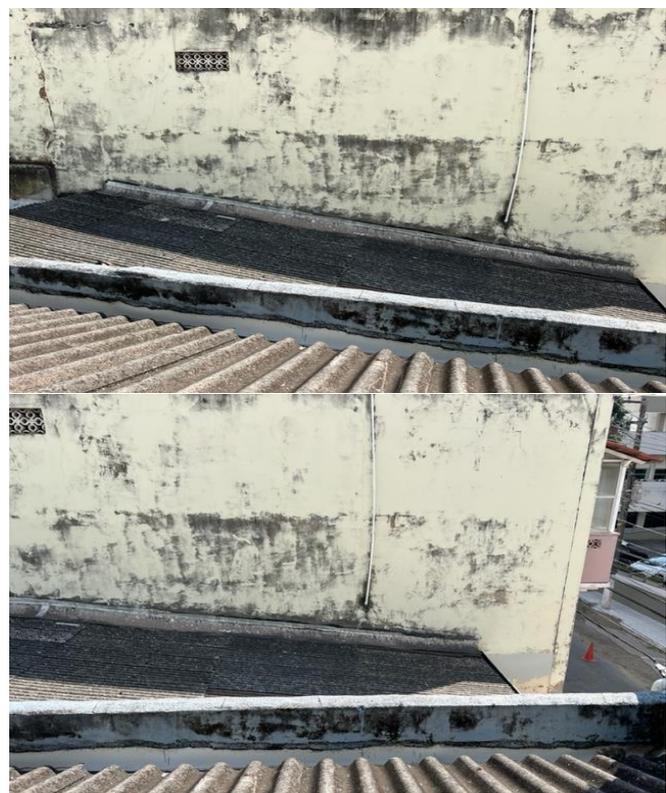
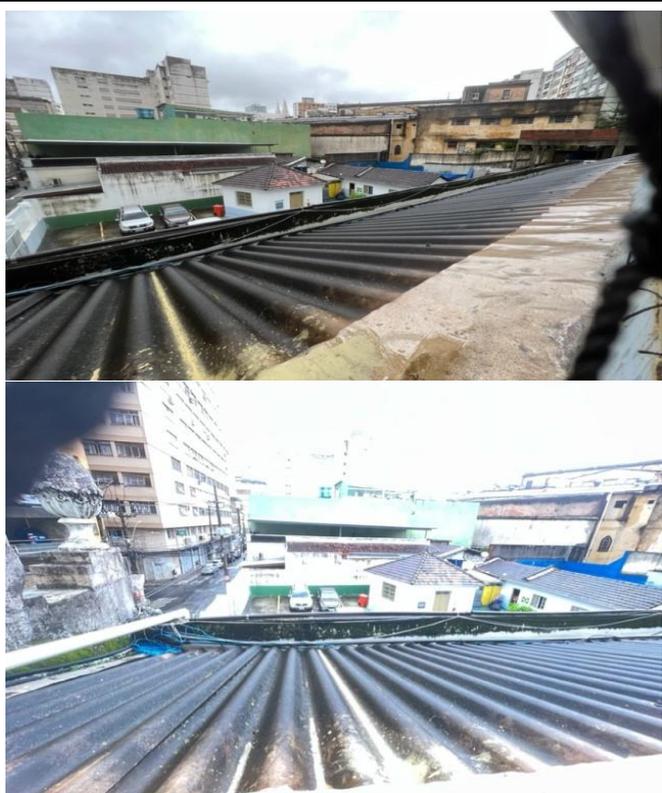
Figura 29 - Telhado de telha fibrocimento

As figuras 29 e 30 mostram detalhes do telhado formado por telhas fibrocimento. Vale ressaltar que a comercialização de telhas deste modelo é proibida nos dias atuais, devido a sua baixa resistência e alta capacidade de absorção de calor.

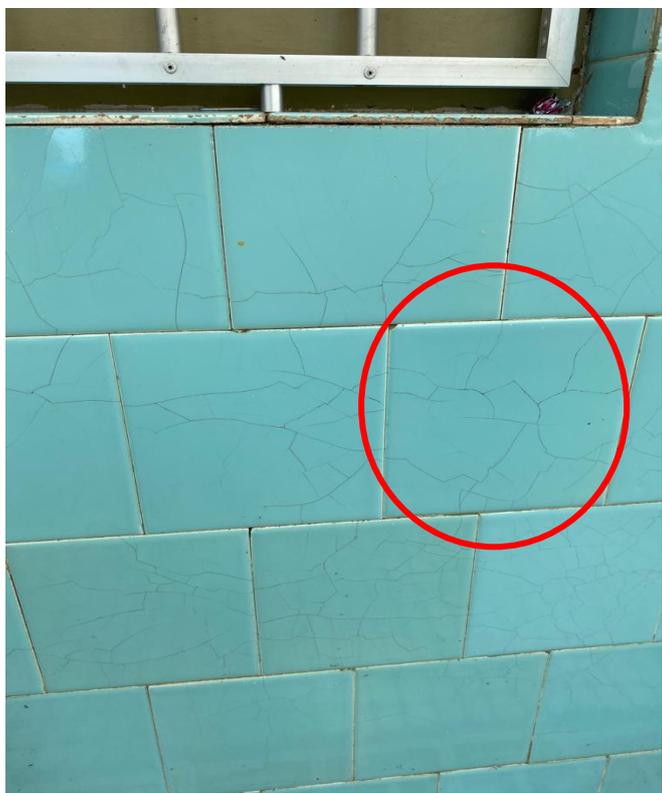
Figura 33 - Gretamento em revestimento

A figura 33 mostra a presença de gretamento no revestimento, que é causado por dilatações e retrações das placas, originadas pela variação de volume entre a argamassa colante e o esmalte da peça, criando desta forma tensões internas.

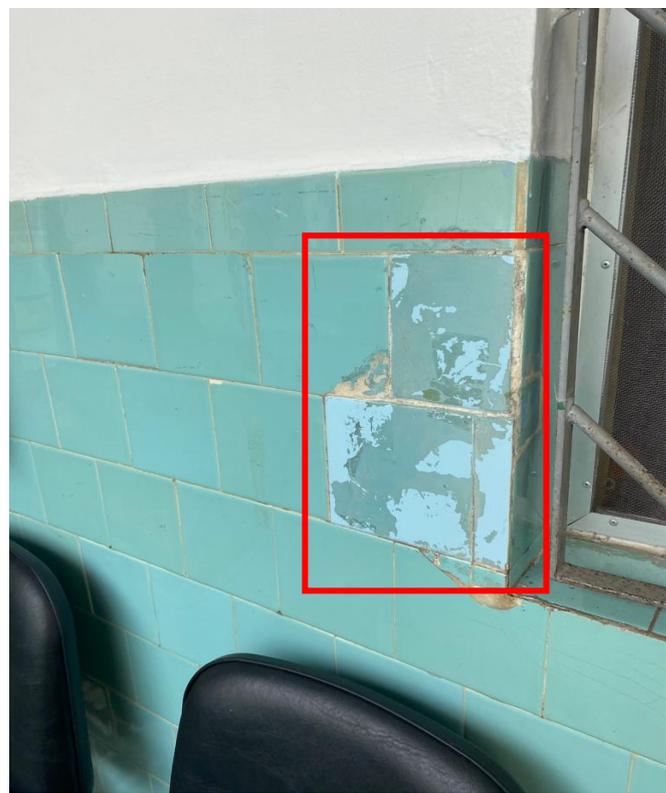
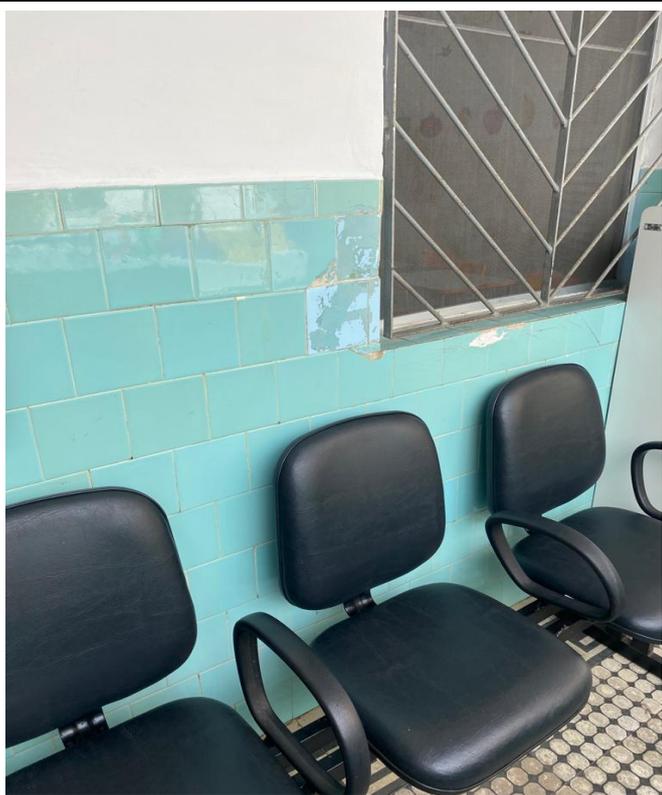
Figura 34 - Destacamento de peça cerâmica

As figuras 34 e 35 mostram o destacamento de peças cerâmicas, causadas pela falta de aderência entre o revestimento e o substrato.

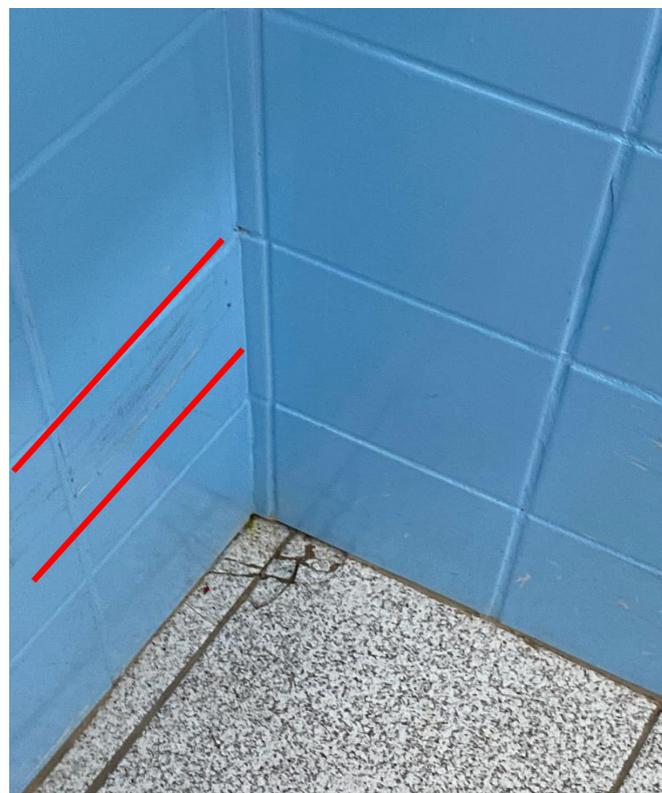
Figura 37 - Fissuras em peça cerâmica

- Na figura 36, temos um panorama do modelo de revestimento interno presente na edificação.
- A figura 37 mostra a presença de ranhuras sobre a placa cerâmica.
- A figura 38 mostra a ausência de rejunte entre as juntas de dilatação.

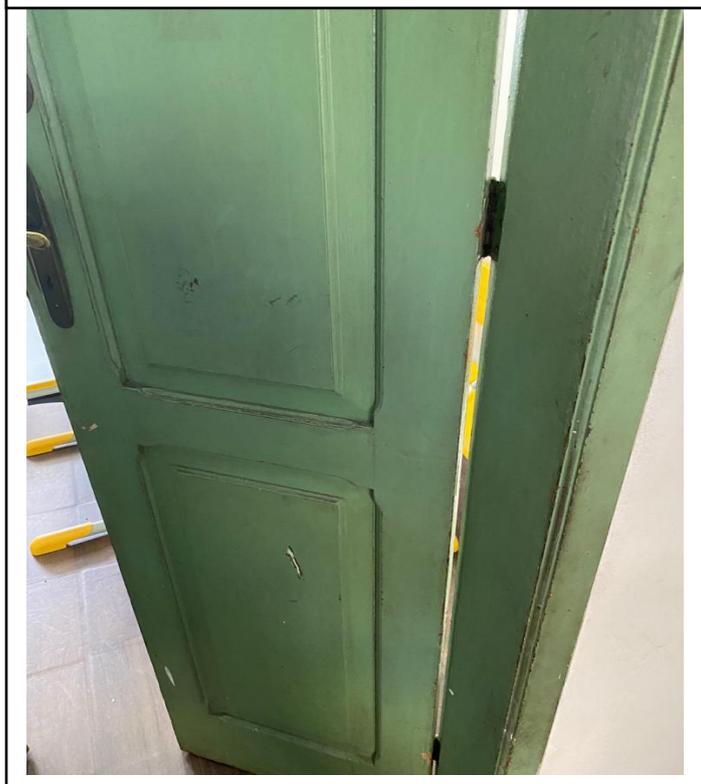
Figura 39 - Presença de sujidades em pintura

- Na figura 39, observa-se a presença de sujeira na camada de tinta que reveste a bandeira da porta.
- A figura 40 mostra um processo de oxidação sobre a fechadura da porta, enquanto na figura 41 o mesmo processo ocorre no gradil metálico, deteriorando desta forma a camada de esmalte sintético que protege estes elementos.

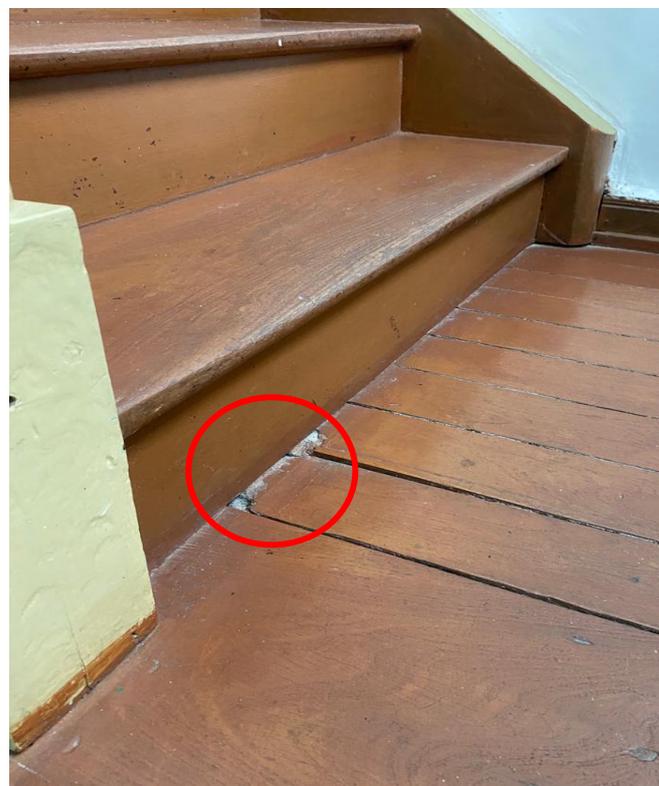
Figura 46 - Eflorescências em madeira

A figura 46 detalha algumas avarias presentes nos degraus, como eflorescências e ranhuras nos defeitos da madeira.

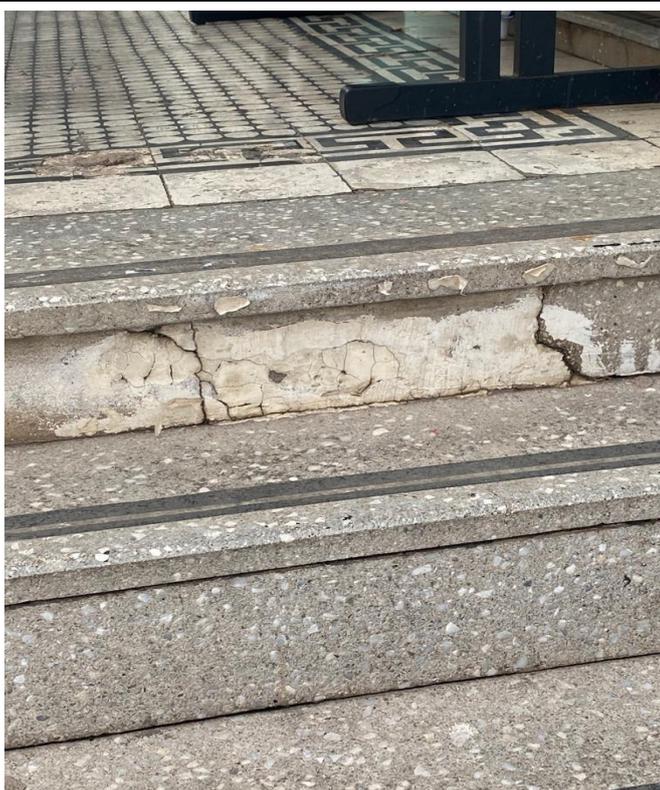
Figura 47 - Descobrimento de concreto

Na figura 47, tem-se a presença do descobrimento do concreto nos espelhos dos degraus da escada de acesso a edificação.

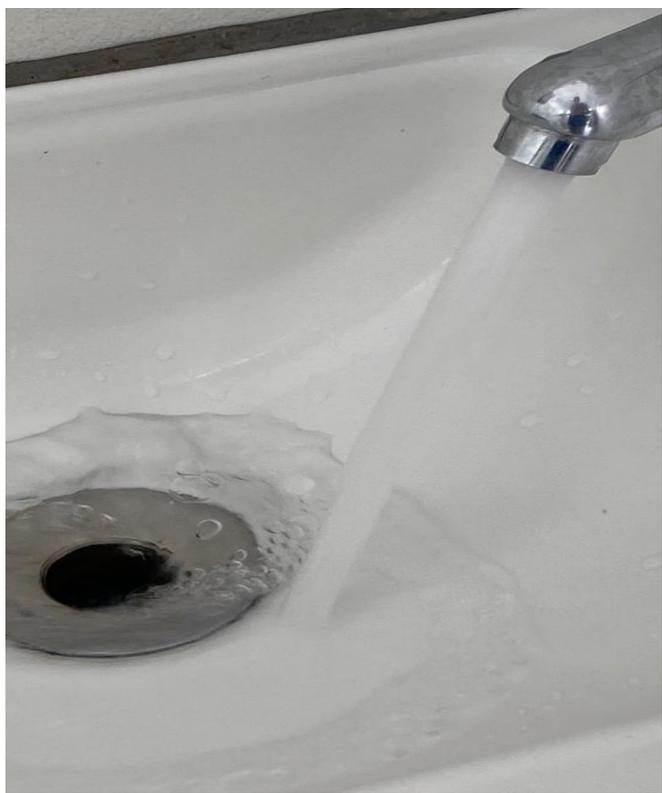
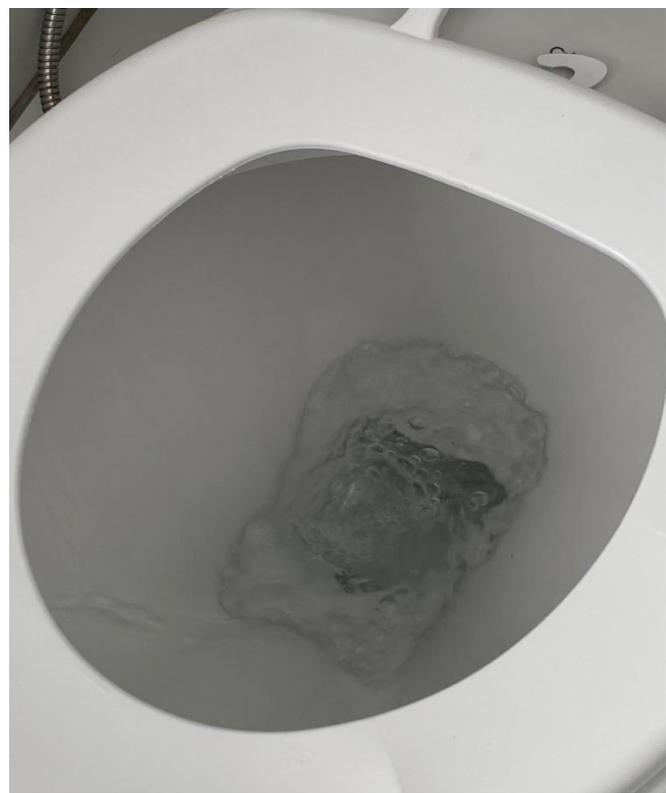
As figuras 48 e 49 mostram respectivamente a pressão de água no lavatório e uma bacia sanitária do banheiro masculino do primeiro andar.

O QR code da figura 50 dá acesso a um vídeo que demonstra a baixa vazão de água em um dos equipamentos hidráulicos mencionados, causado pela baixa coluna de água existente no local.

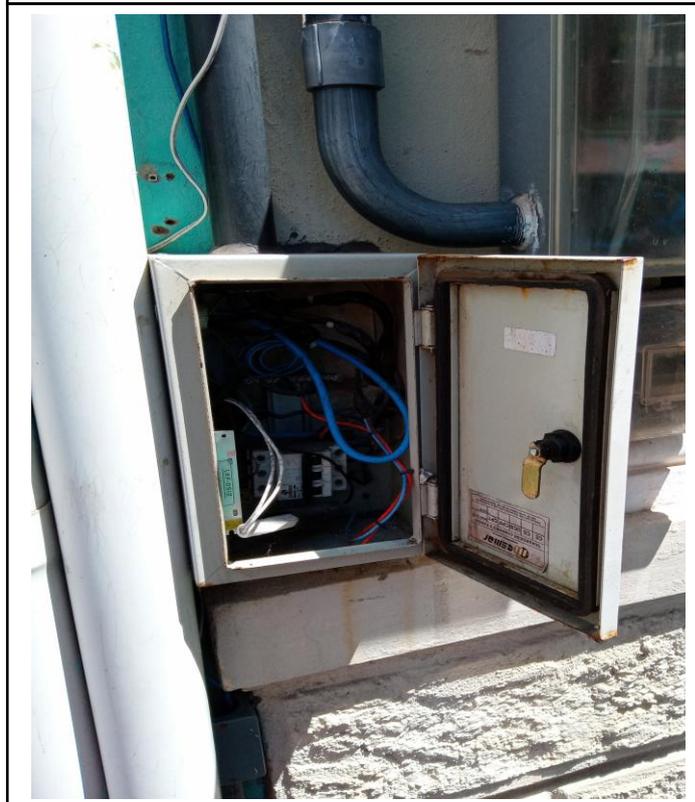
Figura 55 - QD externo

- As figuras 55 e 56 mostram os eletrodutos aparentes e QD externo respectivamente instalados recentemente na edificação.
- A figura 56 por sua vez mostra uma ligação elétrica irregular, contendo um cabeamento solto sob o telhado, além de uma lâmpada fluorescente instalada diretamente sobre o caibro de madeira.

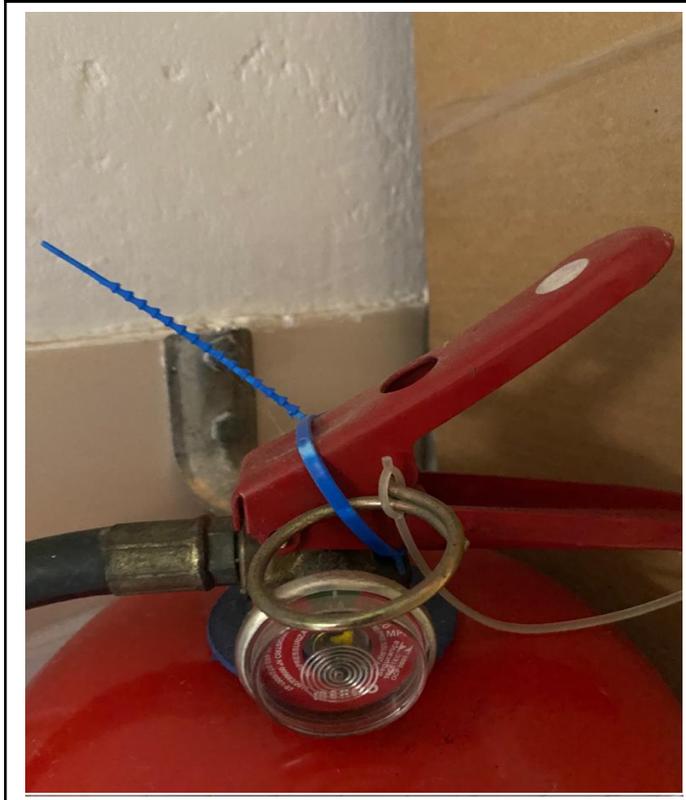
Figura 58 - Lacre de vedação de extintor

- A figura 58 mostra com detalhes o lacre de vedação do extintor de parede, como se observa, o mesmo apresenta-se em bom estado de conservação e sem nenhum tipo de violação.
- A figura 59 mostra que a mangueira encontra-se solta, sem nenhum tipo de prendimento ou proteção que a proteja de ações externas inesperadas.

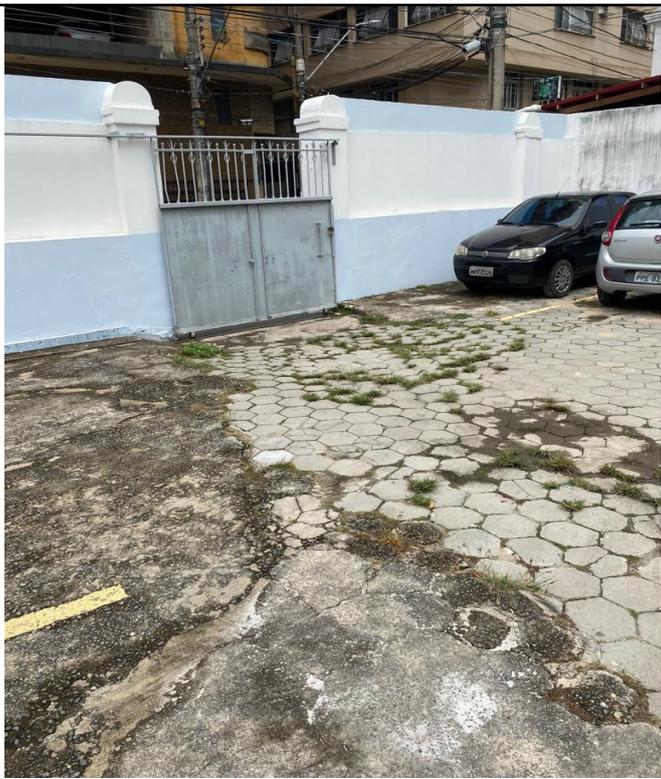
Figura 60 - Descamação de pintura de calçada

- A figura 62 relata a incidência de manchas de coloração amarelada sobre a superfície de concreto da calçada, onde houve a descamação da camada de tinta da mesma.
- As figuras 60 e 61 mostram a presença de matéria orgânica e sujidades respectivamente sobre os pisos intertravados do pátio externo da edificação, intensificados pela presença de água pluvial em períodos chuvosos.

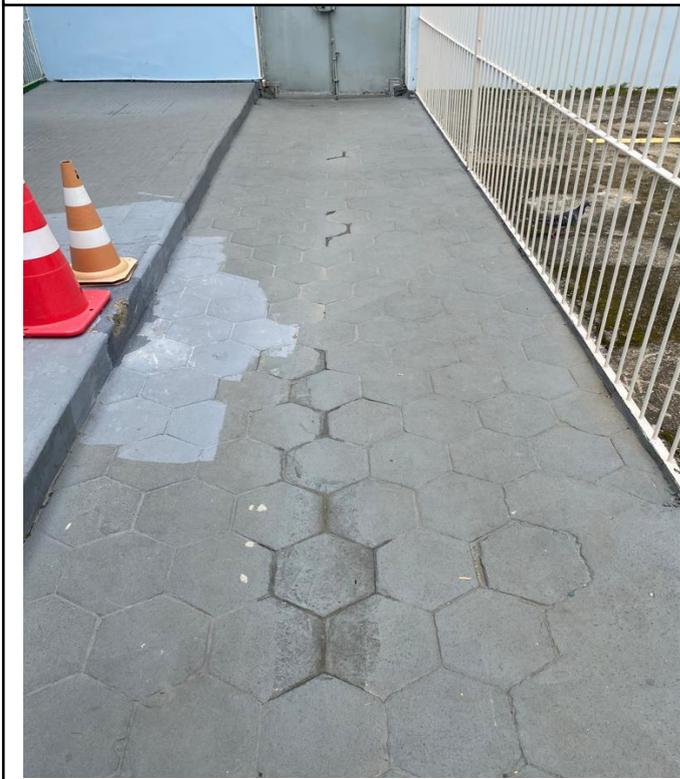
Figura 61 - Sujidades em piso intertravado

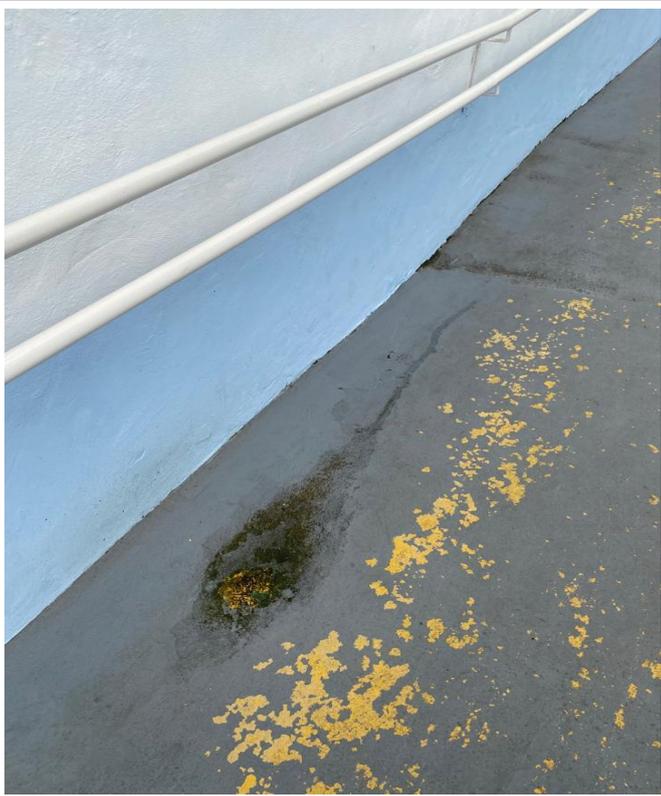
Figura 62 - Matéria orgânica em piso intertravado

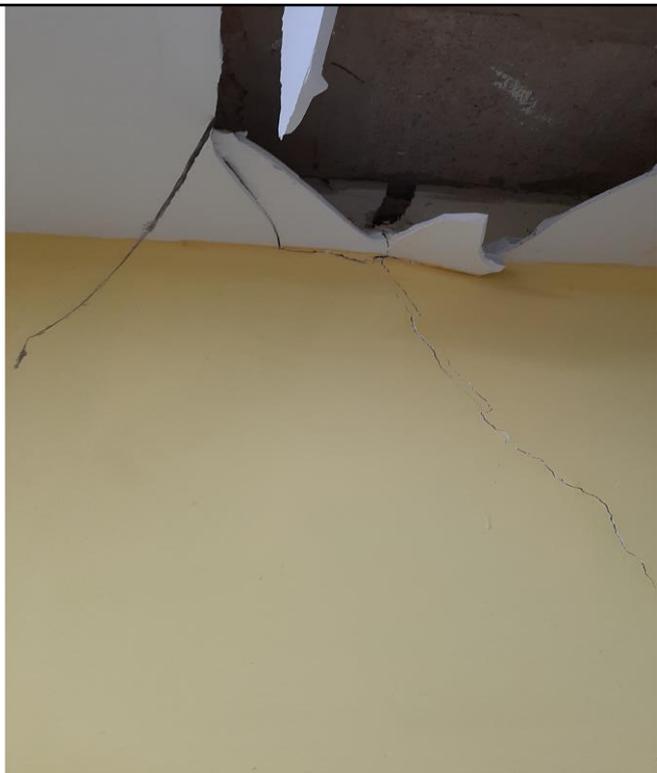
As figuras 66, 67 e 68 mostram a ocorrência de trincas longitudinais sobre a alvenaria que se estendem até as vigas de apoio superior da laje, causando desta forma o deslocamento de placas de gesso, que por ser um material de baixa plasticidade, absorve pouca energia, chegando rapidamente ao colapso.

Figura 66 - Deslocamento de placa de gesso

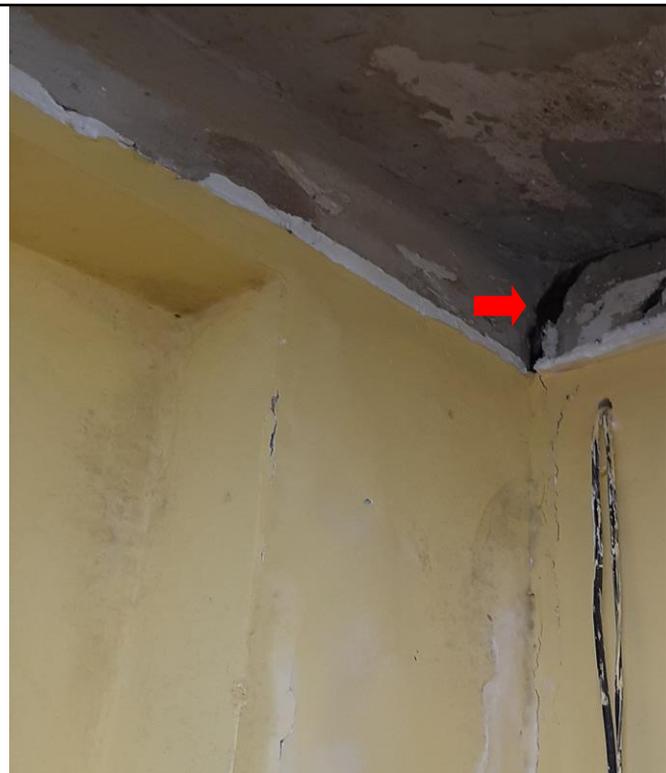
Ao alcançarem as vigas, as trincas se expandem por meio dos vazios do concreto e seus agregados, aumentando sua dimensão, se tornando assim rachaduras, como observado na figura 67, podendo causar danos a estabilidade da estrutura.

Figura 67 - Rachadura em viga de concreto

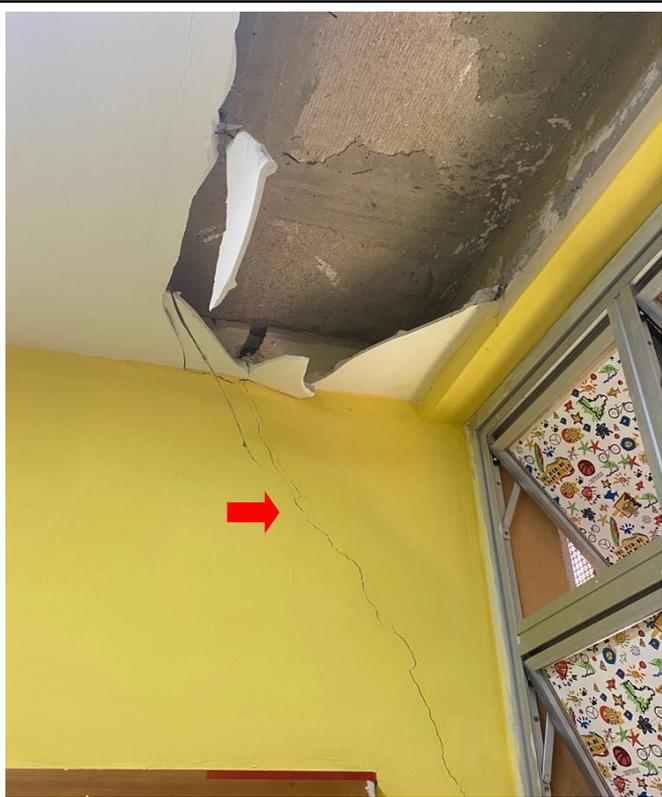
Figura 68 - Trinca longitudinal em alvenaria

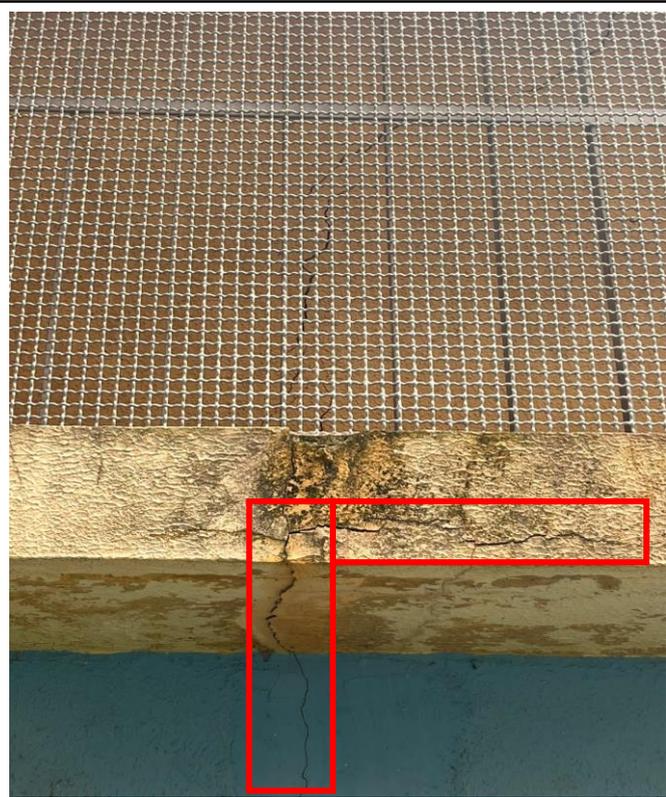
Na figura 69 é observado a mesma manifestação patológica mencionada acima, porém em vigas e lajes externas a edificação.

Figura 69 - Trinca em viga aparente de concreto

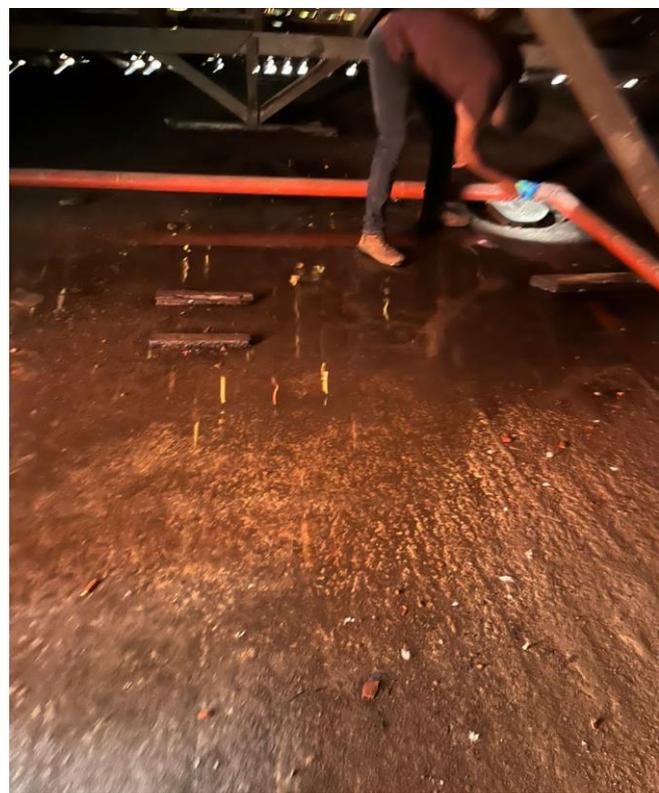
Figura 71 - Acúmulo de água em sótão

A figura 71 mostra o acúmulo de água pluvial no sótão, causado pelas infiltrações ocorrentes neste ambiente e que mostram problemas em relação ao bom funcionamento das telhas.

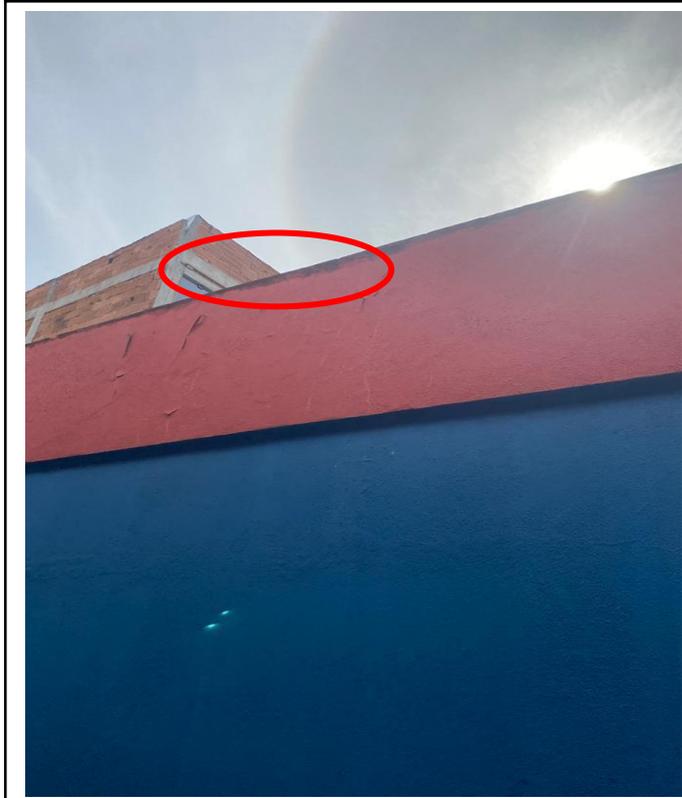
A figura 73 destaca manchas causadas pelo escoamento direto de água sobre a platibanda, devido a ausência de pingadeiras com linha de sulco.

Figura 73 - Mancha sob platibanda

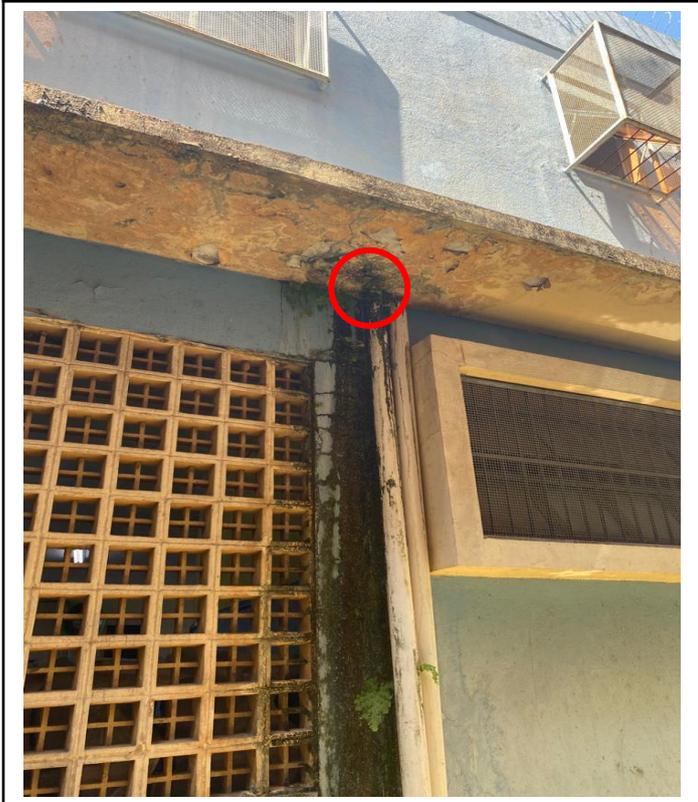
Figura 76 - Matéria orgânica em fresta na laje

- As figuras 74 e 75 mostram o sistema de impermeabilização da calha de concreto, enfatizando a presença de danos na manta e acúmulo de água , como observado na figura 75.
- A figura 76 por sua vez mostra infiltrações pela abertura por onde passa o dreno de água pluvial na calha, provavelmente devido a falhas na vedação e impermeabilização do furo.

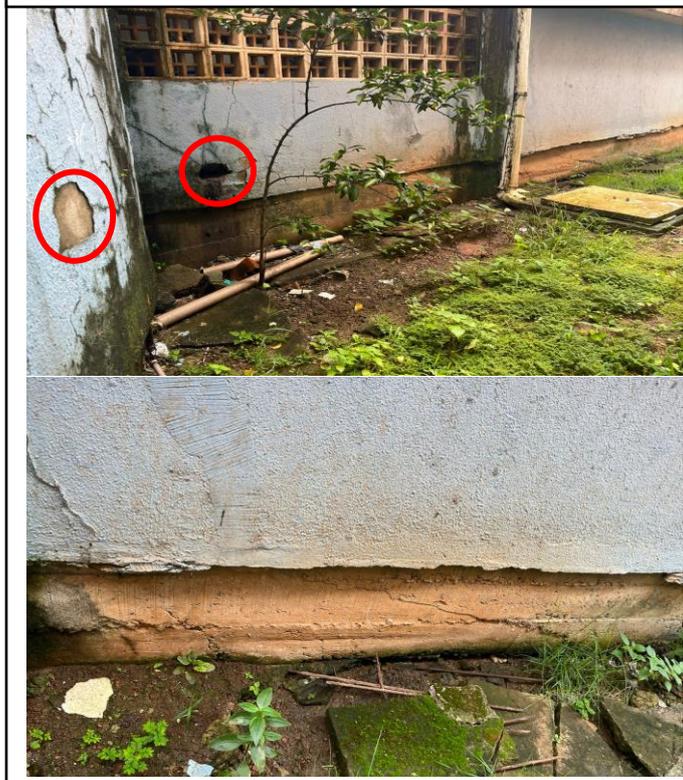
Foi verificado diversos pontos de descascamento da camada de tinta que reveste o reboco, como observado nas figuras 77 e 79, além da presença de umidade aparente que por sua vez propicia ao surgimento de bolores e fungos, como mostrado na figura 78.

Figura 77 - Descascamento de revestimento

- Na figura 77 e 79, observa-se o descascamento do revestimento externo, além da presença de fissuras e trincas por diversos locais do mesmo.
- Na figura 79, pode-se ver a presença de umidade aparente sobre a superfície, propiciando ao início da propagação de mofos e bolores sobre a parede.

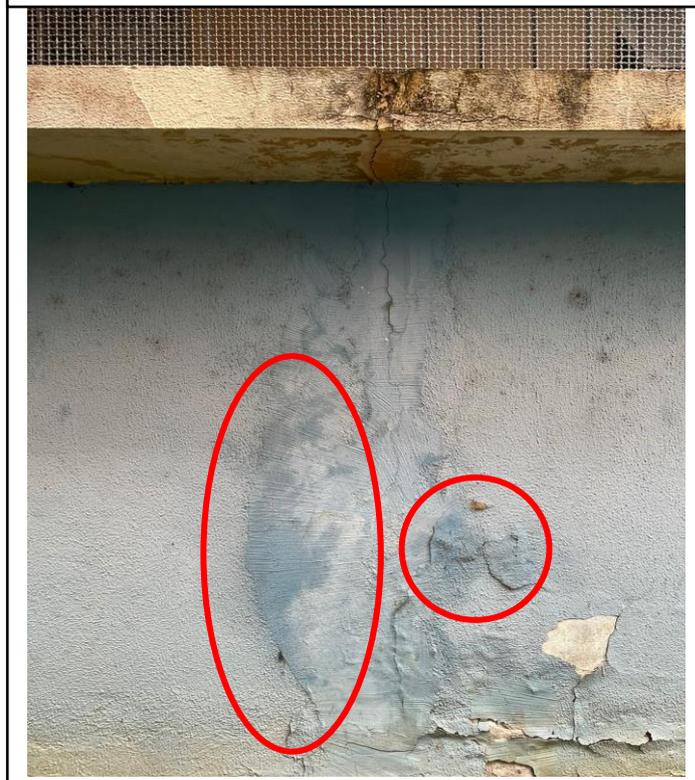
Figura 78 - Umidade aparente sob alvenaria

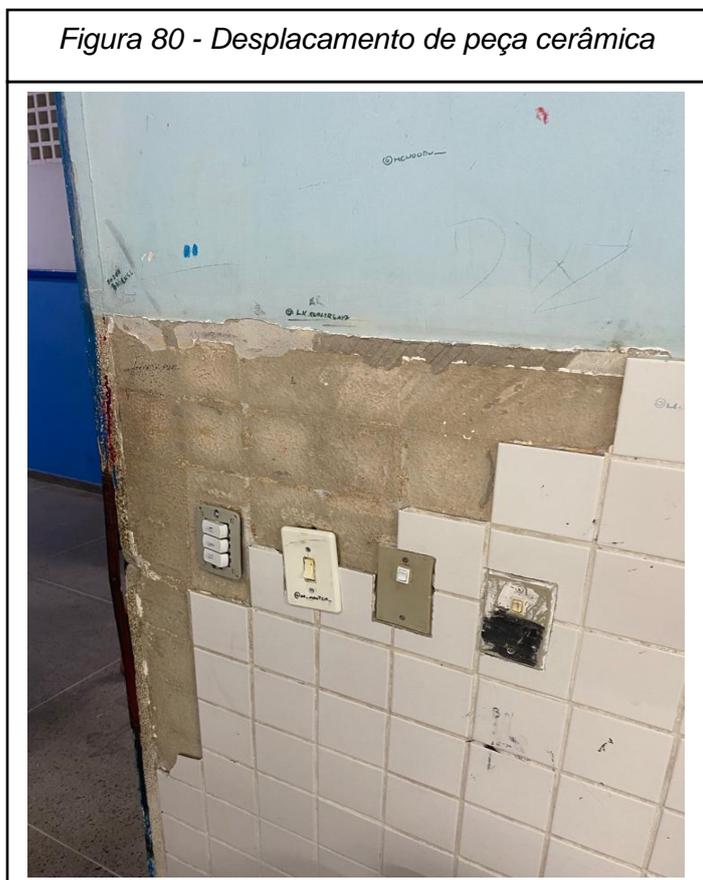
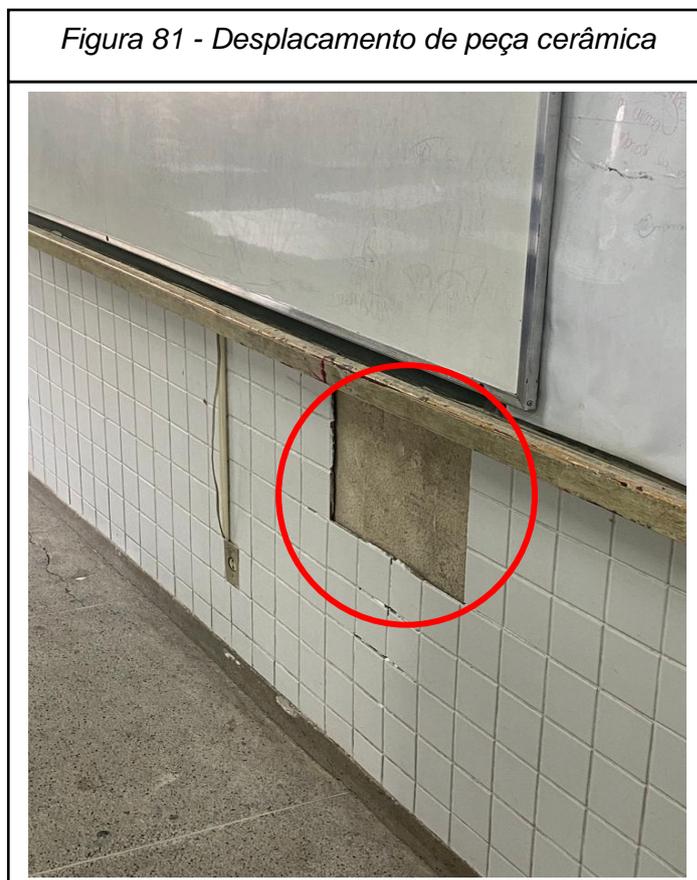
- A figura 80 e 81 mostra locais onde já houve o deslocamento das peças cerâmicas, podendo observar que a superfície apresenta pouca ou quase nenhuma camada de argamassa, sendo este o principal motivo para essa manifestação patológica.
- A figura 82 mostra a ocorrência de fungos e bolores na alvenaria em uma região próxima ao parapeito da esquadria metálica.

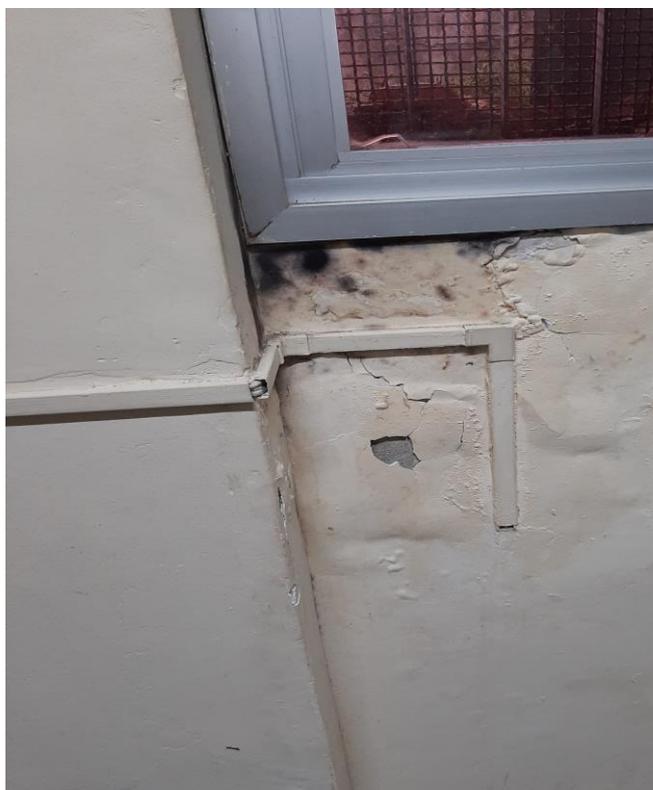
Figura 82 - Umidade e bolor sobre alvenaria

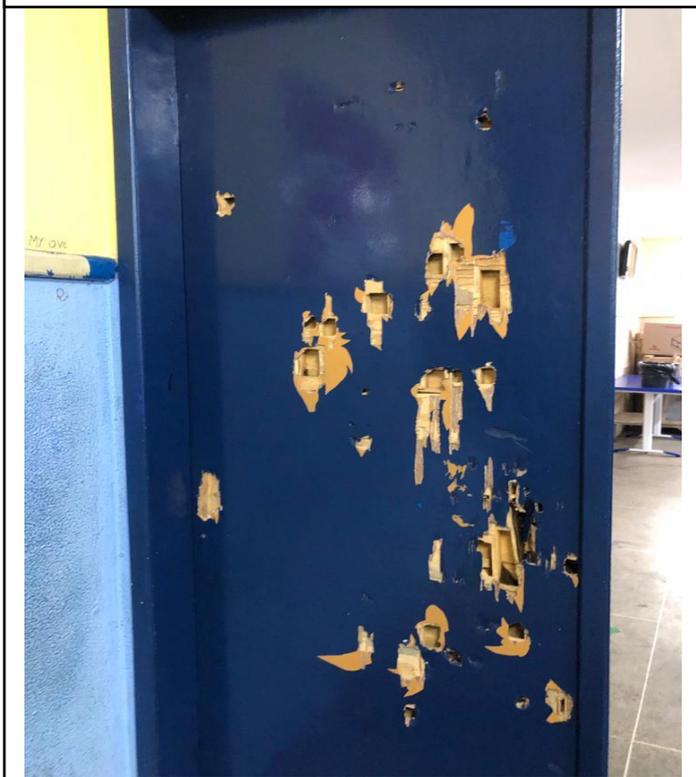
Figura 83 - Avarias em bandeira de porta

- Na figura 83 podemos verificar grandes danos físicos em uma das bandeira da porta, com grandes fendas e rachaduras, a tornando totalmente imprópria para uso.
- Na figura 84 observa-se o descascamento da camada de tinta que reveste a bandeira da porta.
- A figura 85 mostra o início do processo de oxidação sobre a fechadura da porta.

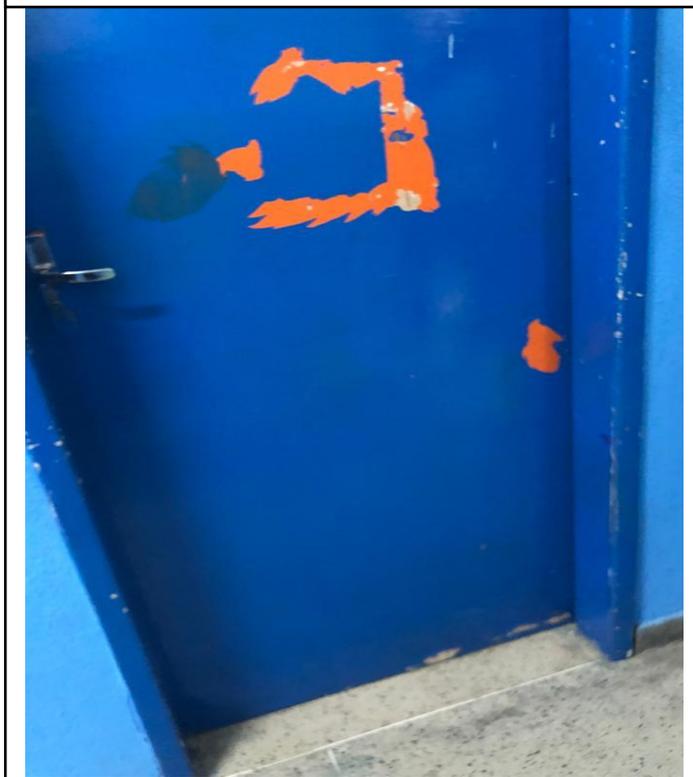
Figura 84 - Descamação de pintura

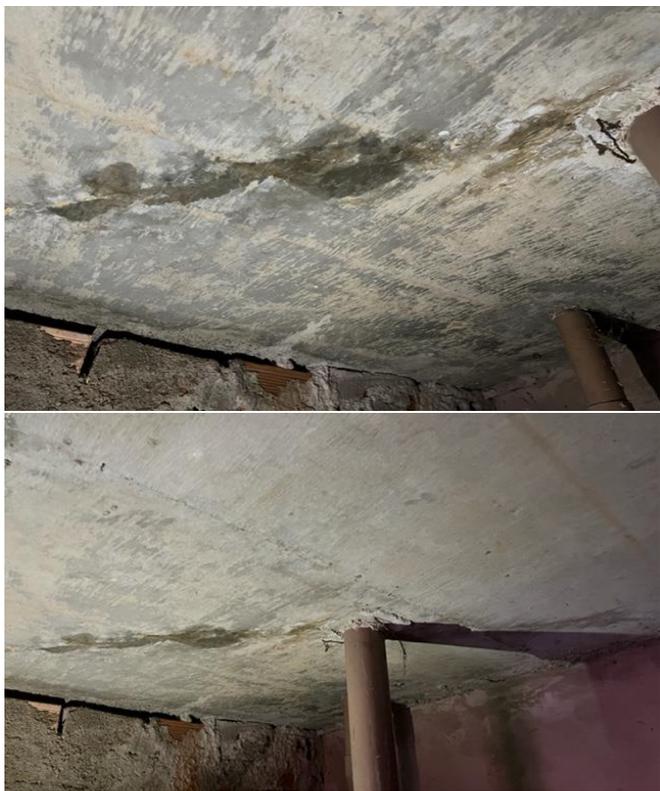
A figura 89 mostra as trincas longitudinais que percorrem uma vasta extensão da laje inferior do reservatório, causando pontos de gotejamento sobre o local.

Figura 89 - Trinca em laje inferior do reservatório

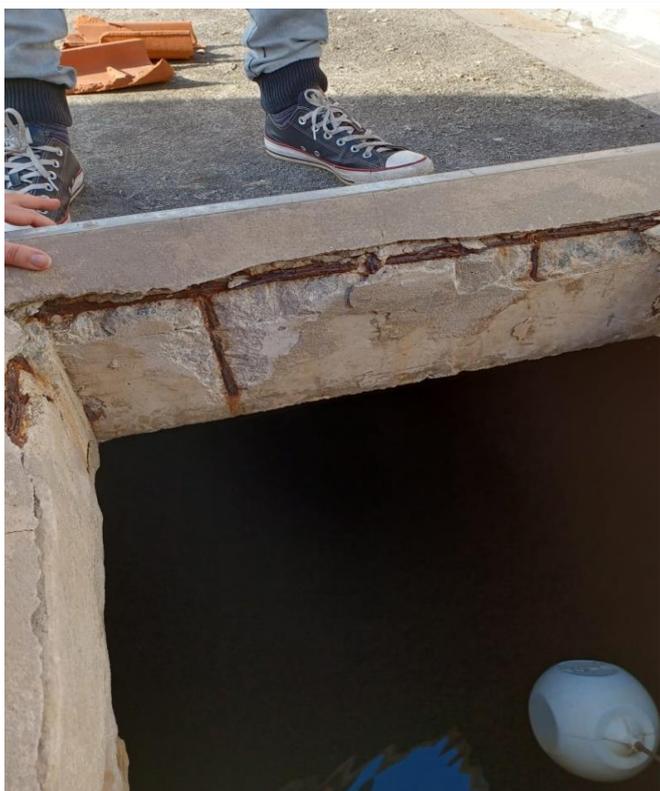
A figura 91 mostra um local da tampa do reservatório onde houve o descobrimento da armadura, deixando a mesma exposta a ação de agentes externos, aceleração desta forma o processo de corrosão deste elemento.

Figura 91 - Descobrimto de armadura

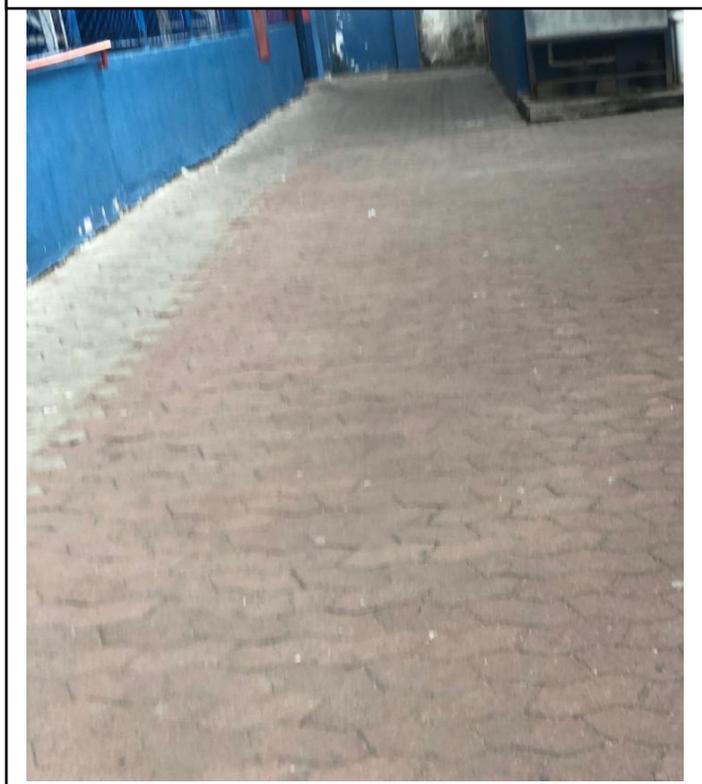
Figura 92 - Afundamento de piso intertravado

As figura 92 e 94 mostram locais onde a calçada afundou junto ao contrapiso e o solo. Ainda na imagem 94, pode-se verificar que devido ao assolamento do solo, houve a exposição do bloco de coroamento da fundação de apoio do pilar da quadra poliesportiva.

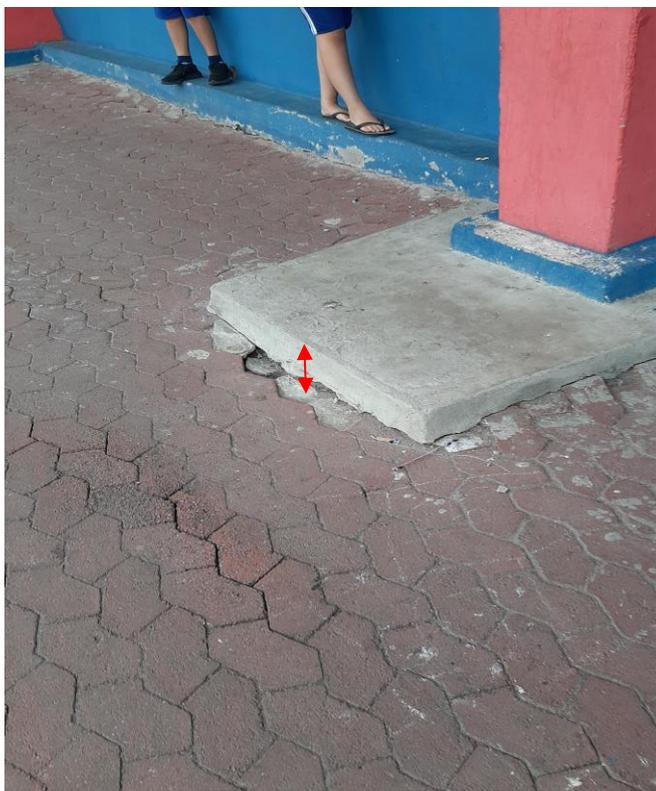
Figura 94 - Afundamento de piso intertravado
