UNIVERSIDADE FEDERAL DO ESPÍRITO SANTO
CENTRO TECNOLÓGICO
DEPARTAMENTO DE ENGENHARIA CIVIL

**CLASSIFICAÇÃO DE EDIFICAÇÕES QUANTO AO ÍNDICE DE PRESERVAÇÃO COM
ÊNFASE EM PRÉDIOS DE USO EDUCACIONAL NA CIDADE DE VITÓRIA, ES**

Monografia apresentada ao Departamento de Engenharia Civil do Centro Tecnológico da Universidade Federal do Espírito Santo como critério para obtenção do grau de Bacharel em Engenharia Civil.

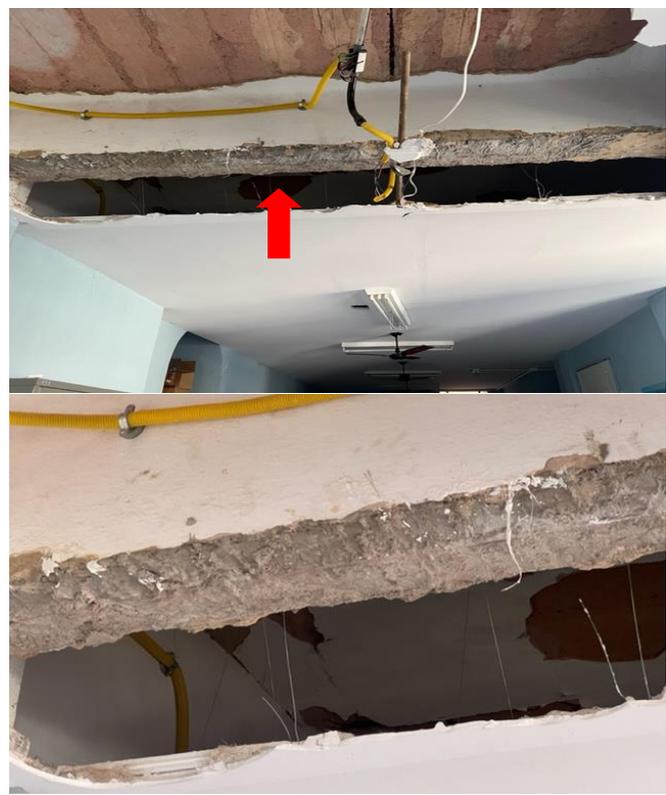
A figura 96 mostra o deslocamento da placa de gesso da cobertura, deixando exposta a viga de sustentação da laje.

Figura 96 - Descobrimto de viga de concreto

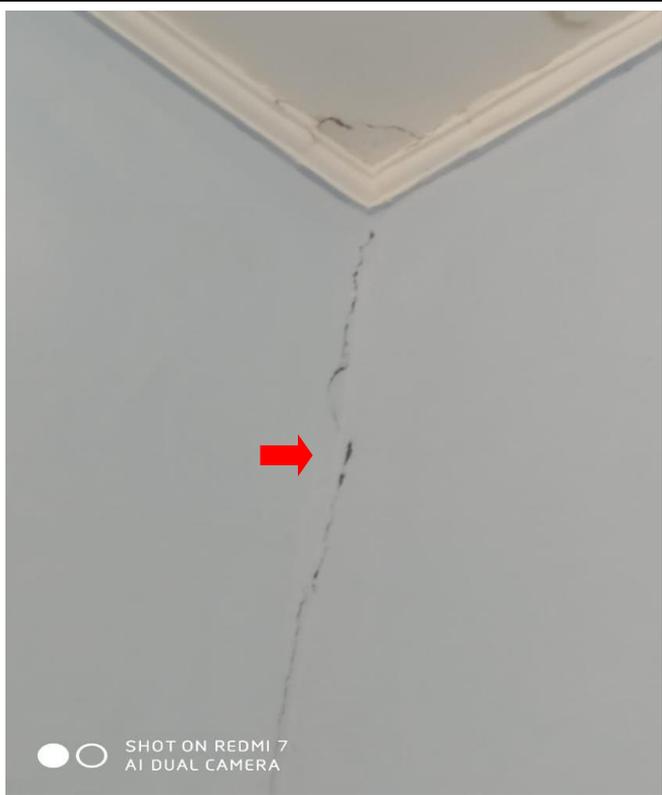
A figura 97 é referente a uma trinca longitudinal que percorre a quina da alvenaria, chegando até o gesso.

Figura 97 - Trinca longitudinal em alvenaria

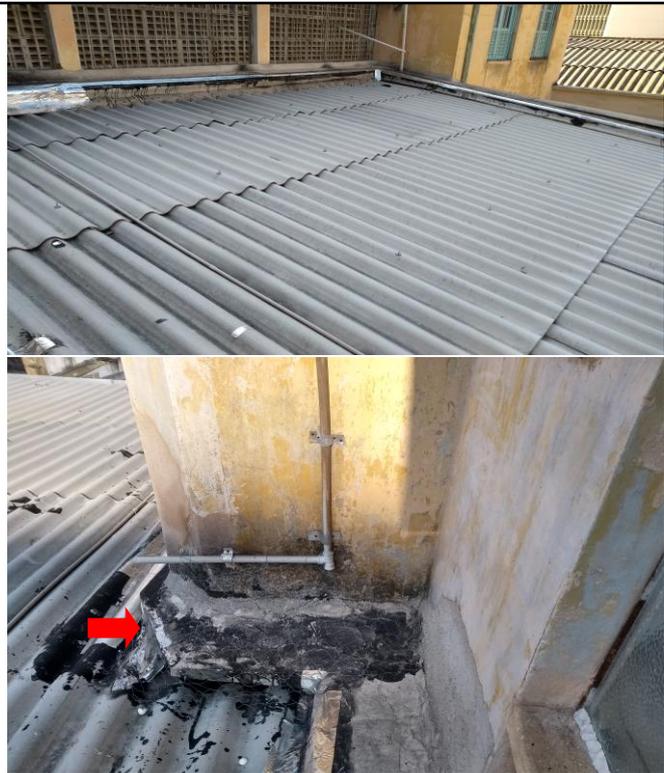
Figura 99 - Avarias em rufo metálico

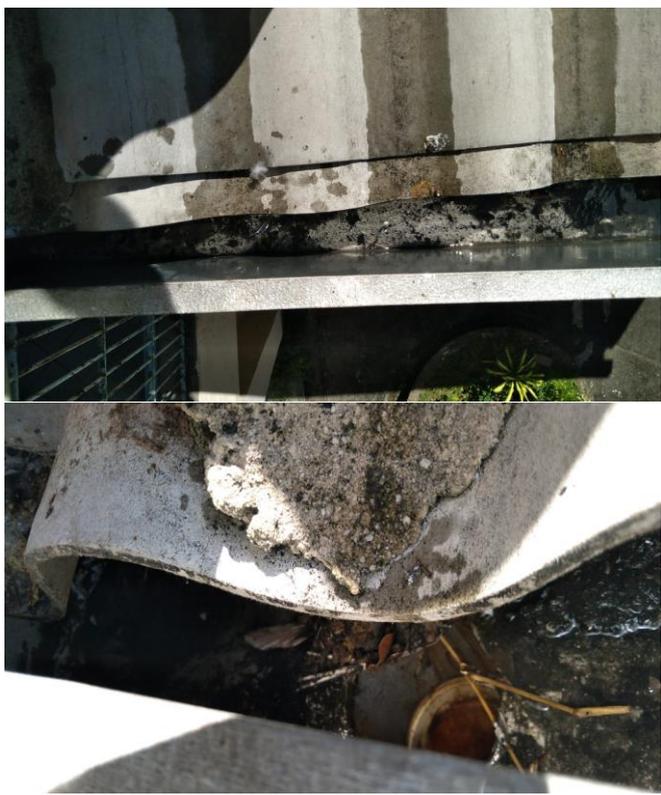
A figura 100 mostra pontos de acúmulo de água e resíduos sólidos sobre a calha metálica que compõe o sistema do telhado.

Figura 100 - Acúmulo de sujeiras em beiral

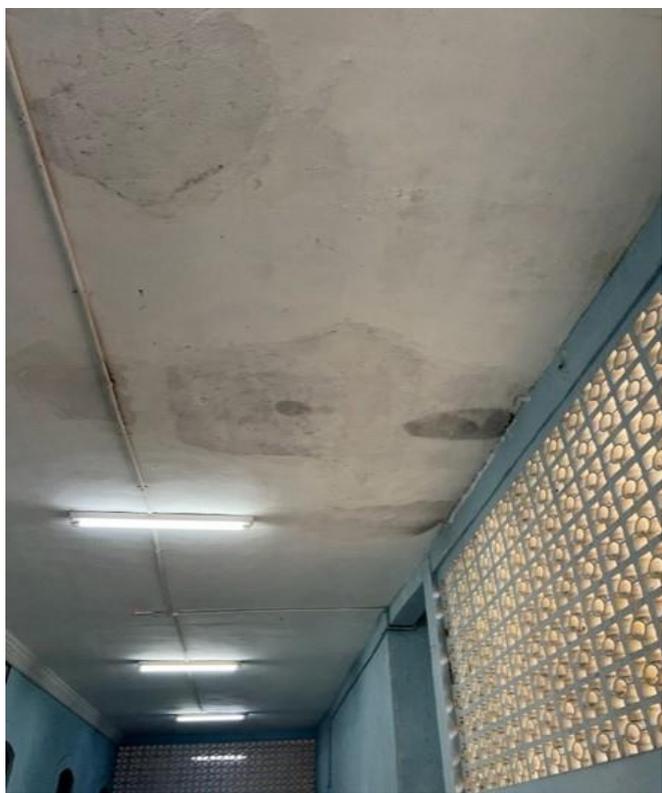
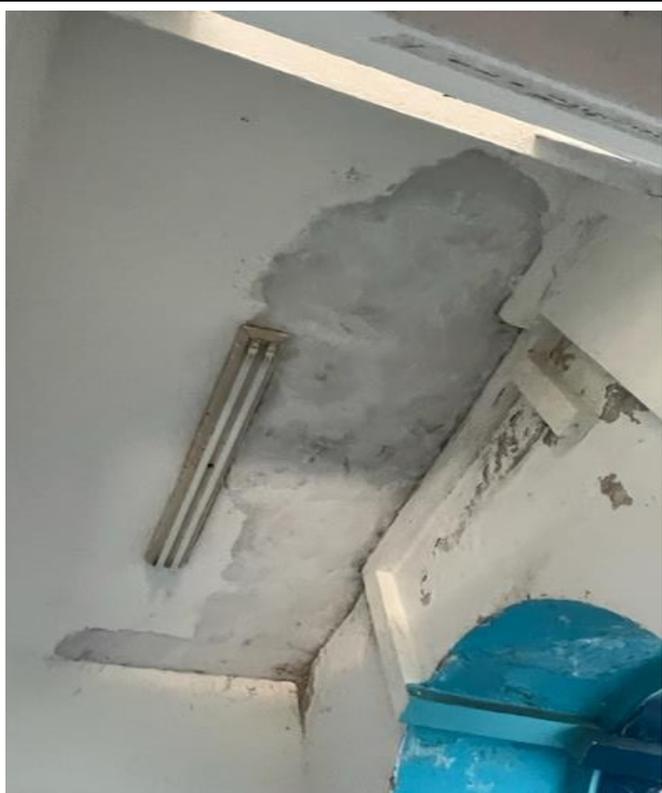
Figura 101 - Umidade aparente sob laje

Figura 103 - Umidade aparente sob laje

As figuras 101 e 103 mostram a presença de umidade sobre a cobertura, ocasionando diversas manchas de coloração escura e bolores sobre a mesma, além do descascamento do revestimento.

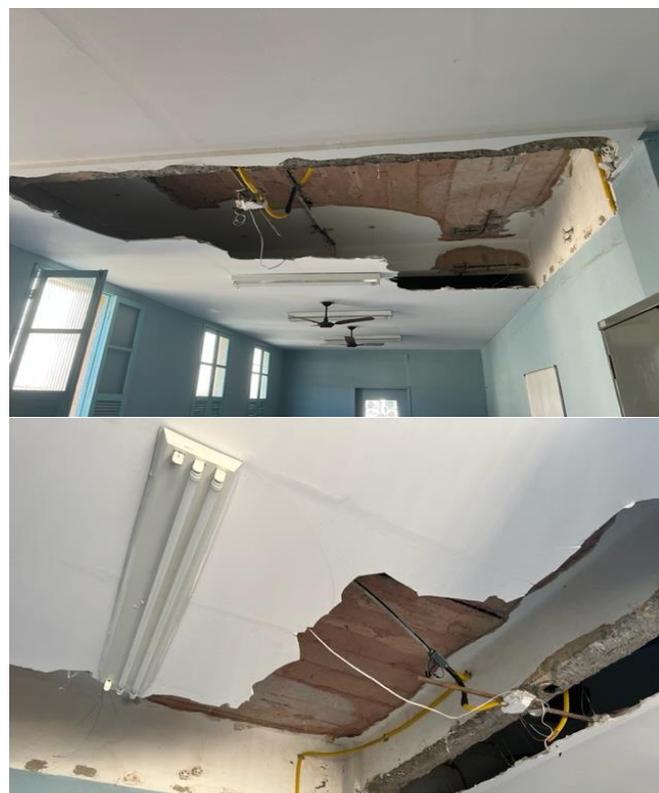
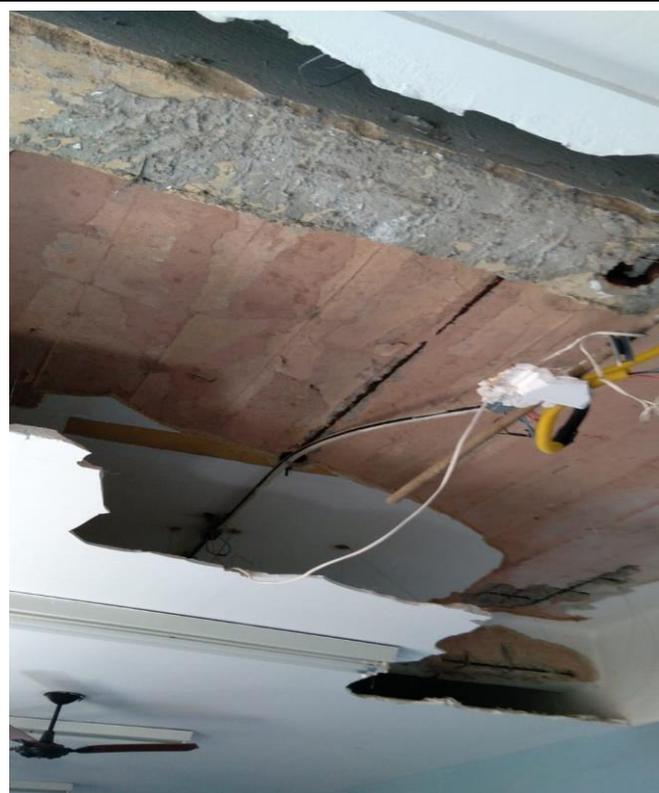
Na parte interna, o prédio é recoberto por placas de gesso, que por sua vez apresentam diversos danos causados pelo acúmulo de água sobre o material, que absorve a umidade, incha e o peso excedido não é suportado pela estrutura do componente, ocasionando a queda de placas em diversos ambientes da unidade de ensino, se tornando um risco para as pessoas que transitam por esses ambientes.

Figura 102 - Deslocamento de placa de gesso

Figura 104 - Deslocamento de placa de gesso

As figuras 102 e 104 mostram um local onde o gesso cedeu, deixando assim exposta a viga de sustentação da laje.

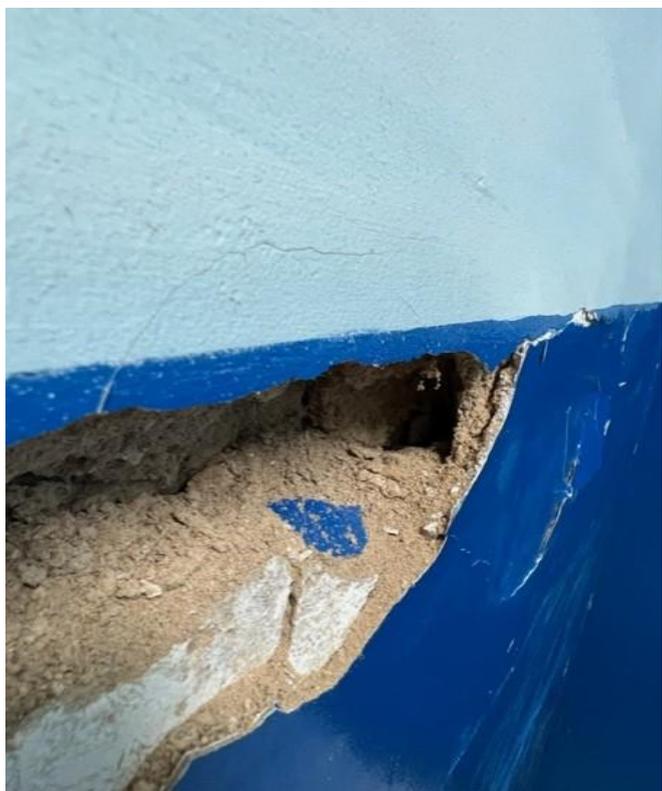
Figura 109 - Descobrimento do reboco

- A figura 109 mostra um local da alvenaria onde houve um descascamento profundo do revestimento, atingindo camadas inferiores como o reboco.
- A figura 110 mostra sujidades nas peças cerâmicas, enquanto a figura 111 mostra a ocorrência de bolores sobre o revestimento.

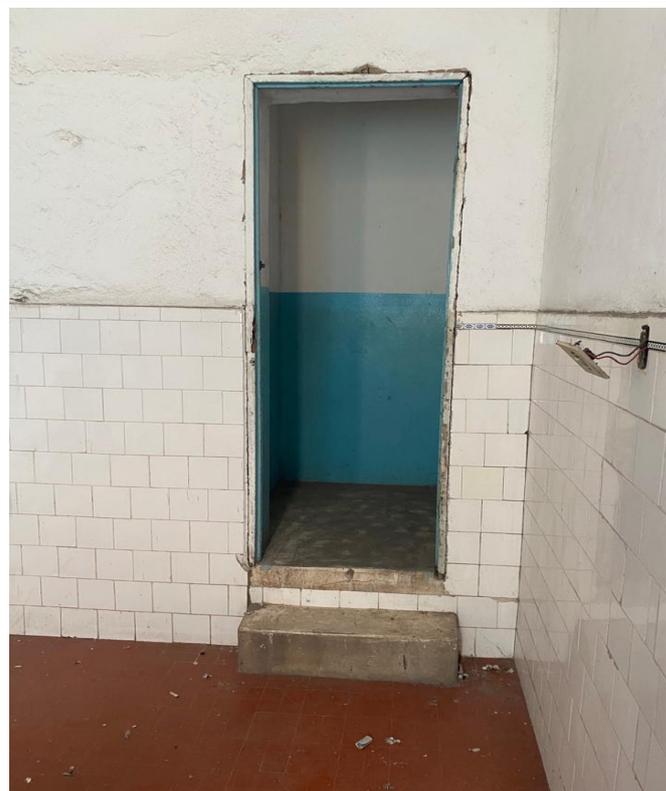
Figura 110 - Revestimento cerâmico branco

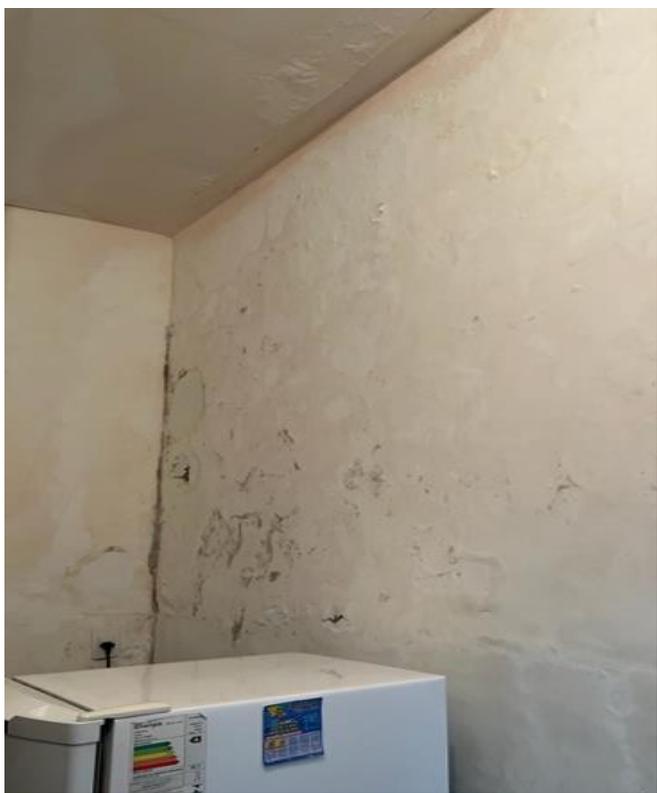
Figura 111 - Bolor sobre alvenaria

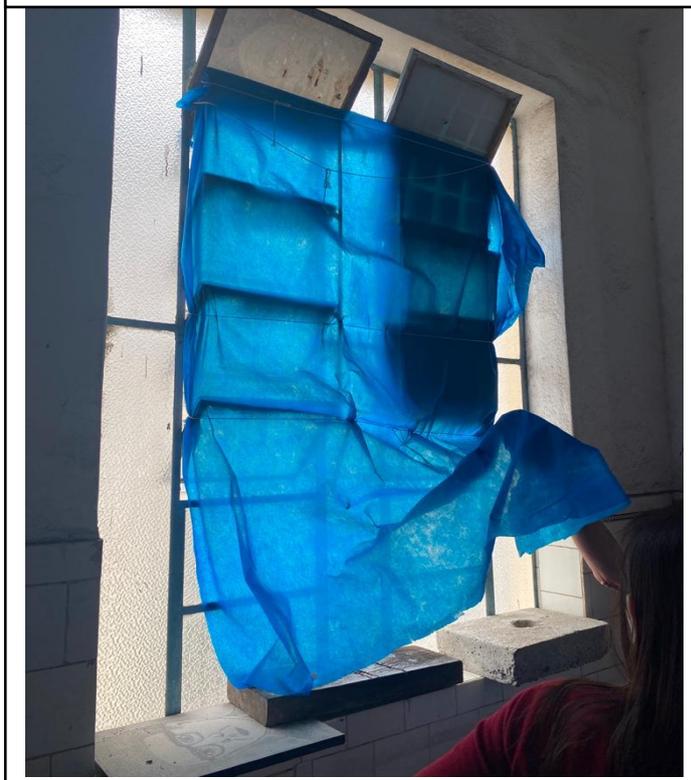
Figura 113 - Ausência de vidro em esquadria

- Na figura 113, pode-se observar uma esquadria sem a presença de vidros, local por onde adentram pombos e outros tipos de aves.
- A figura 114 mostra um processo de oxidação que ocorre no gradil metálico de uma das portas, deteriorando desta forma a camada de esmalte sintético que protege este elemento.

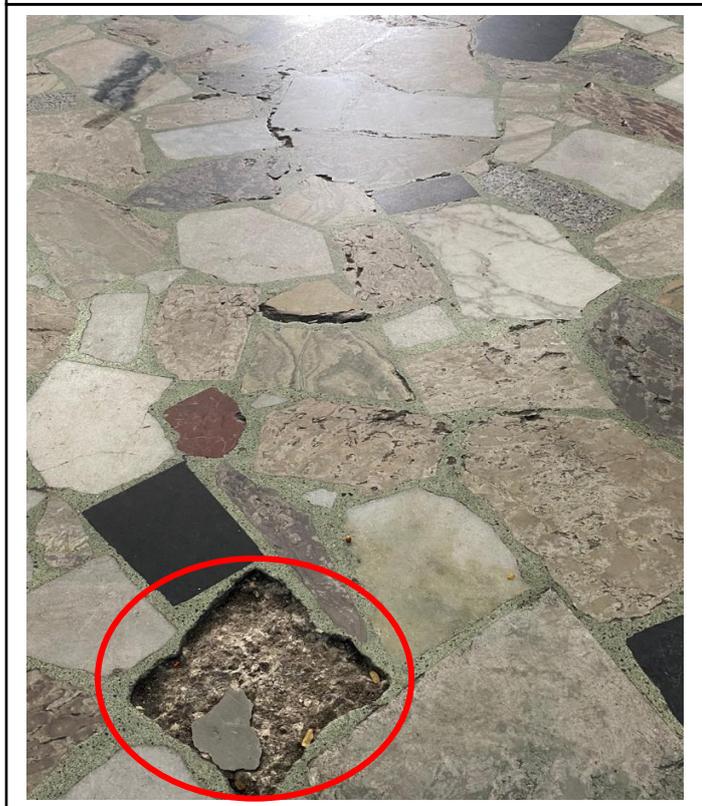
Figura 115 - Avaria física em pedra

A figura 115 apresenta pontos onde houve o destacamento das pedras naturais que revestem o piso.

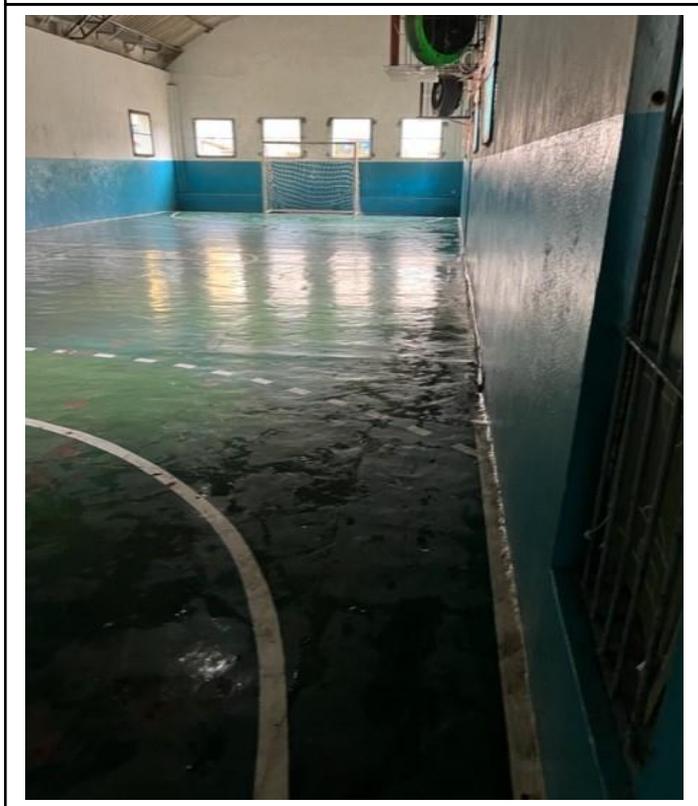
Figura 116 - Descascamento de pintura do piso

A figura 116 por sua vez mostra o processo de desgaste da camada de tinta que reveste os pisos da quadra poliesportiva.

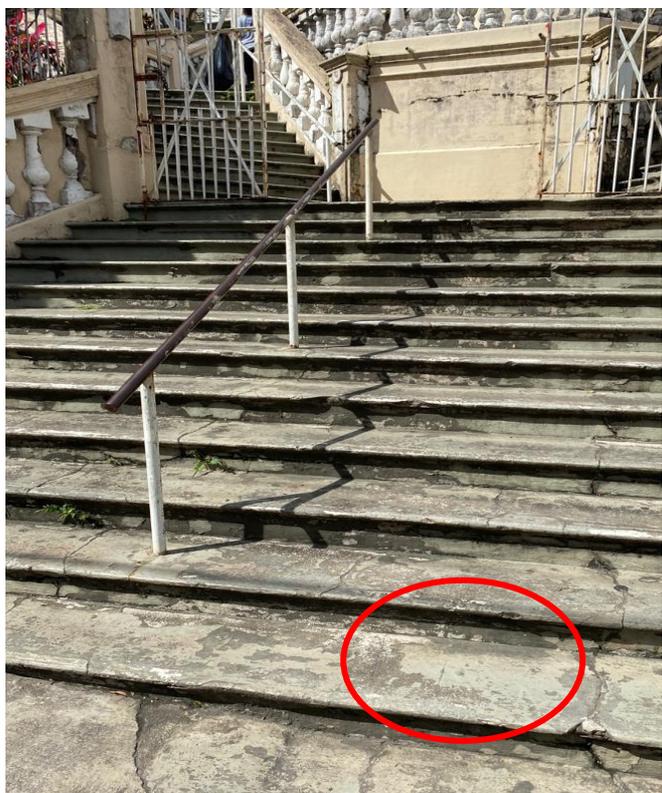
A figura 117 mostra a ocorrência de lixiviação do concreto, causada basicamente pelo contato da estrutura com a água, enquanto a figura 118 ressalta a presença de rachaduras que se estendem por grande parte da estrutura, causando até mesmo o descobrimento da armadura em alguns pontos.

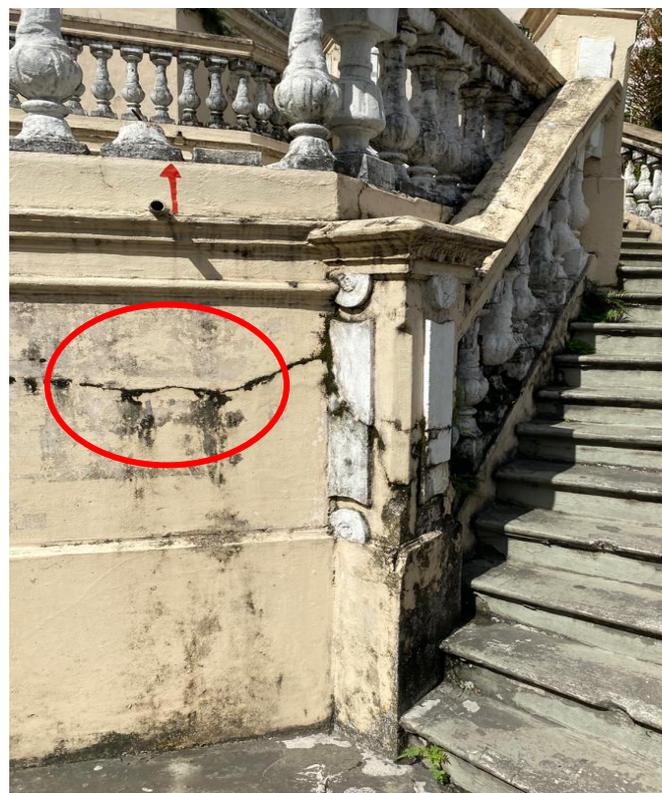
A escada de concreto que dá acesso ao interior da edificação e faz parte do conjunto de elementos da fachada apresenta diversas trincas dispostas pelos degraus e corrimões, além de danos estruturais mais graves como rachaduras, observada na figura 118.

Figura 118 - Rachadura aparente

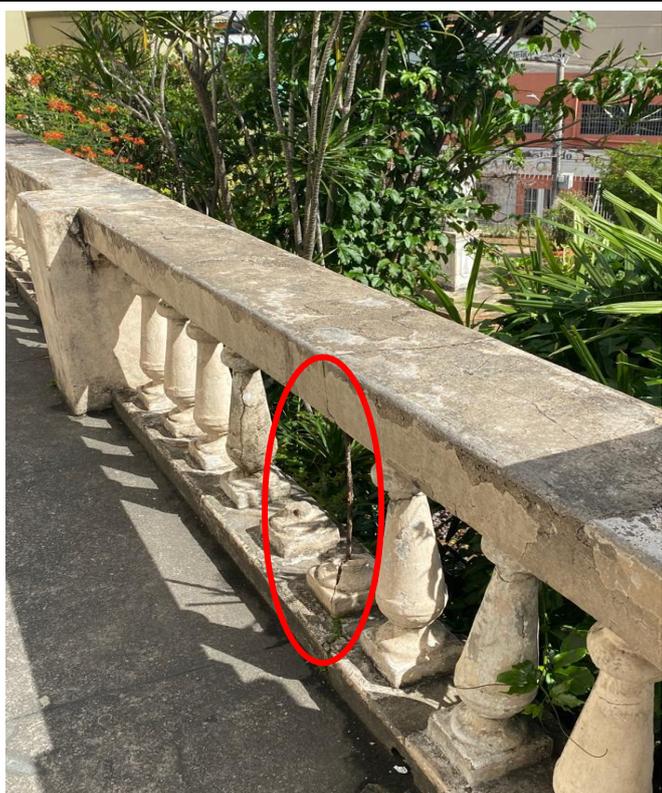
Figura 119 – Descobrimto de armadura

A figura 119 mostra locais onde houve o total descolamento do concreto que reveste o elemento, deixando desta forma exposta a armadura, que por sua vez já se encontra em avançado estado de corrosão.

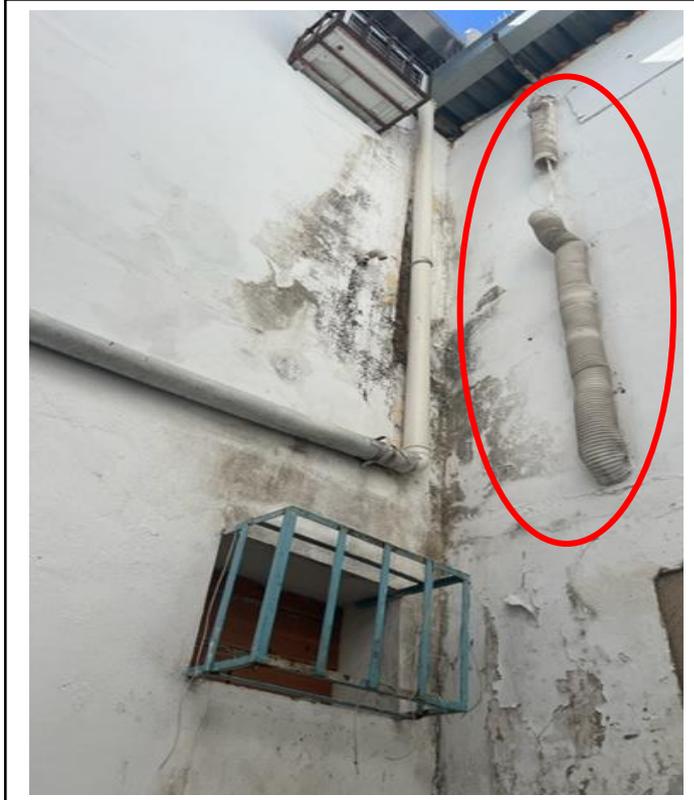
Figura 121 - Duto inativado

- A figura 120 mostra uma parte da rede coletora de água pluvial, ao passo que a figura 121 foca em dutos que se encontram desativados, ou seja, não recebem nenhum tipo de fluxo oriundo das calhas.
- A figura 122 por sua vez mostra manchas e descascamento do revestimento da alvenaria causadas por infiltrações provenientes dos dutos, que nelas se apoiam.

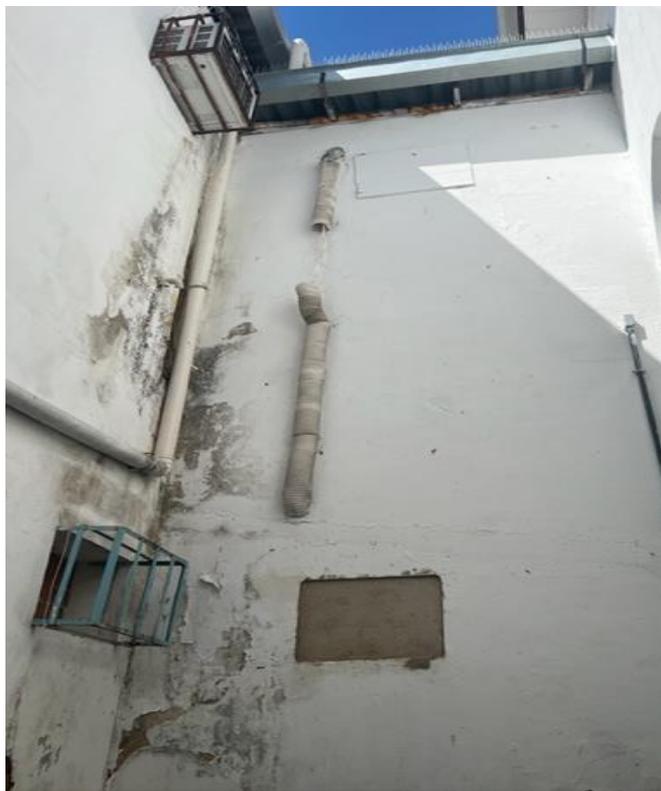
Figura 122 - Bolor sobre alvenaria

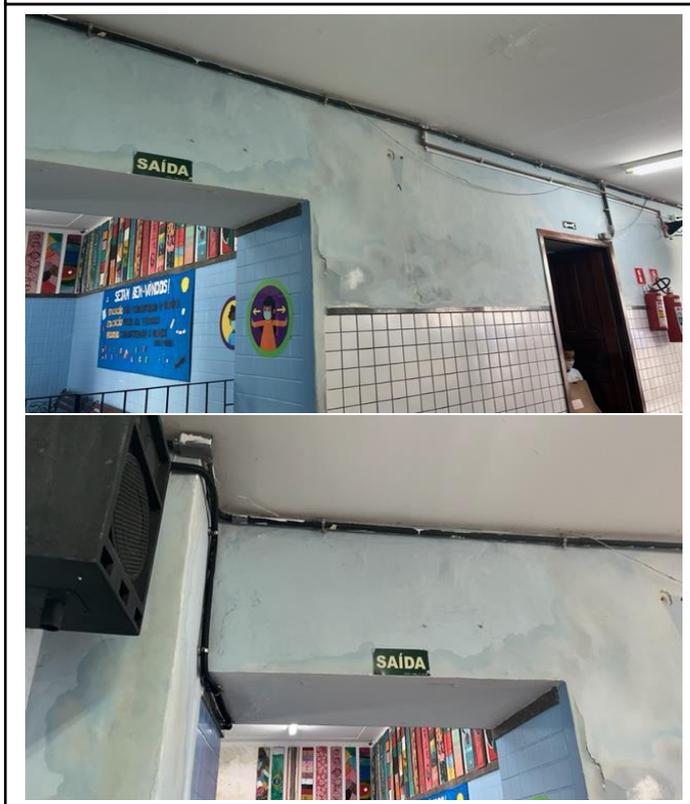
Figura 124 - Umidade próxima a eletroduto

- A figura 123 mostra uma parte do cabeamento elétrico aparente.
- As figuras 124 e 125 mostram pontos de infiltração aparente próximos a rede elétrica e pontos de luminária respectivamente.
